FAZENDA COSTA RICA

RELATÓRIO TÉCNICO SOBRE A CONDIÇÃO DE SEGURANÇA DAS ESTRUTURAS CIVIS DA BARRAGEM DA FAZENDA COSTA RICA

E245-04-RT-512-40-001-R0

Curitiba
Julho 2019

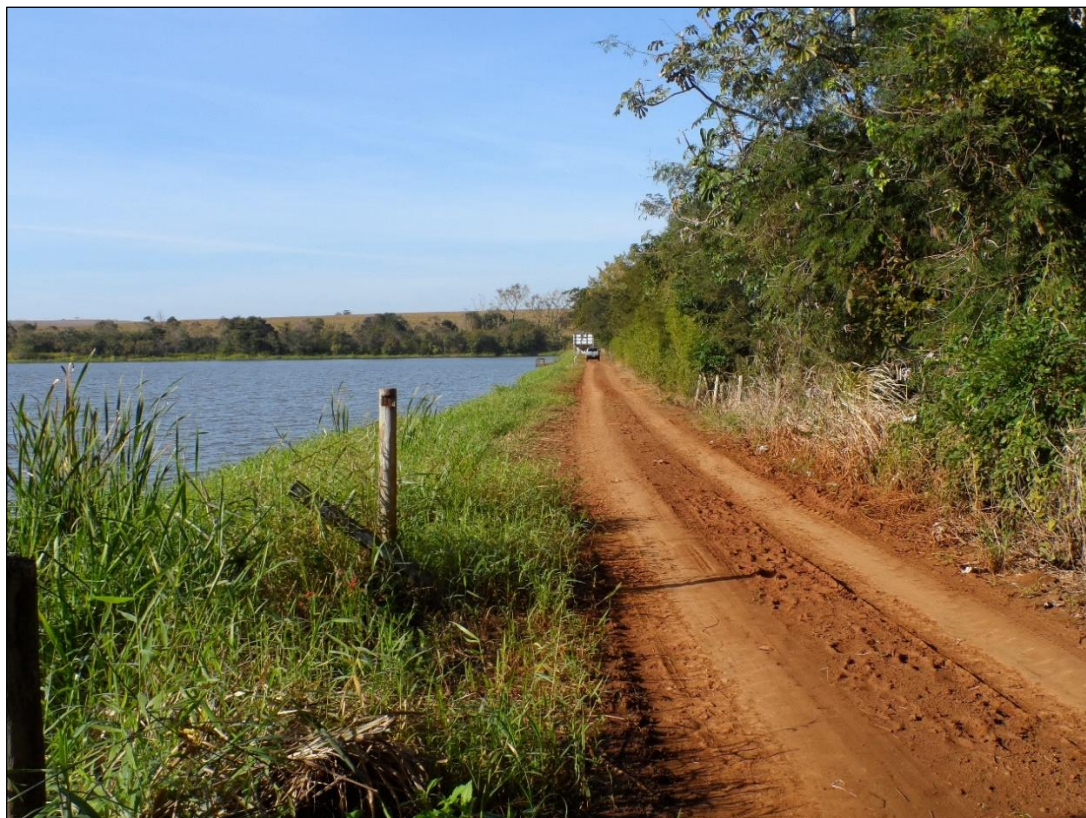
FOTO 2

Vista do Barramento

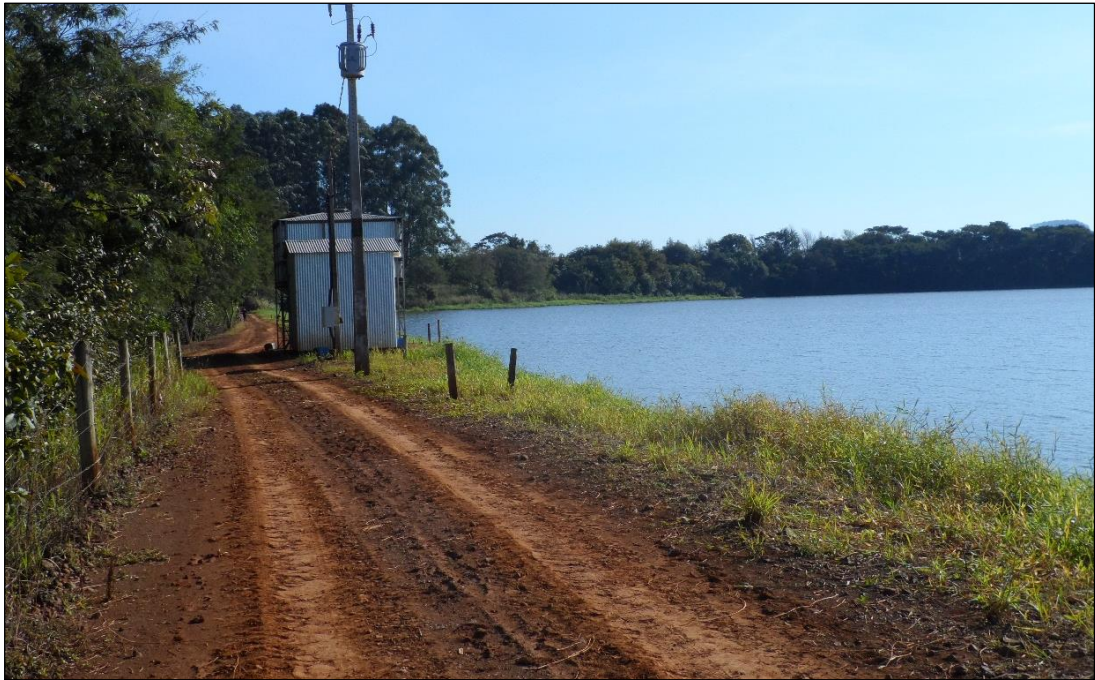
FOTO 3

Outra observação se refere à inclinação transversal do acesso sobre a crista da barragem que deveria ter inclinação única em direção ao reservatório, evitando dessa forma, que a drenagem superficial oriente as águas pluviais para o talude de jusante da barragem, podendo provocar erosões no talude.

Inclinação Transversal da Barragem

- Reinstalar as placas de “Proibido Pescar e Caçar”, em posição visível e em tamanho maior;
- Melhorar o acesso sobre a crista da barragem e sua drenagem, de tal forma que as águas pluviais sejam direcionadas para o reservatório;

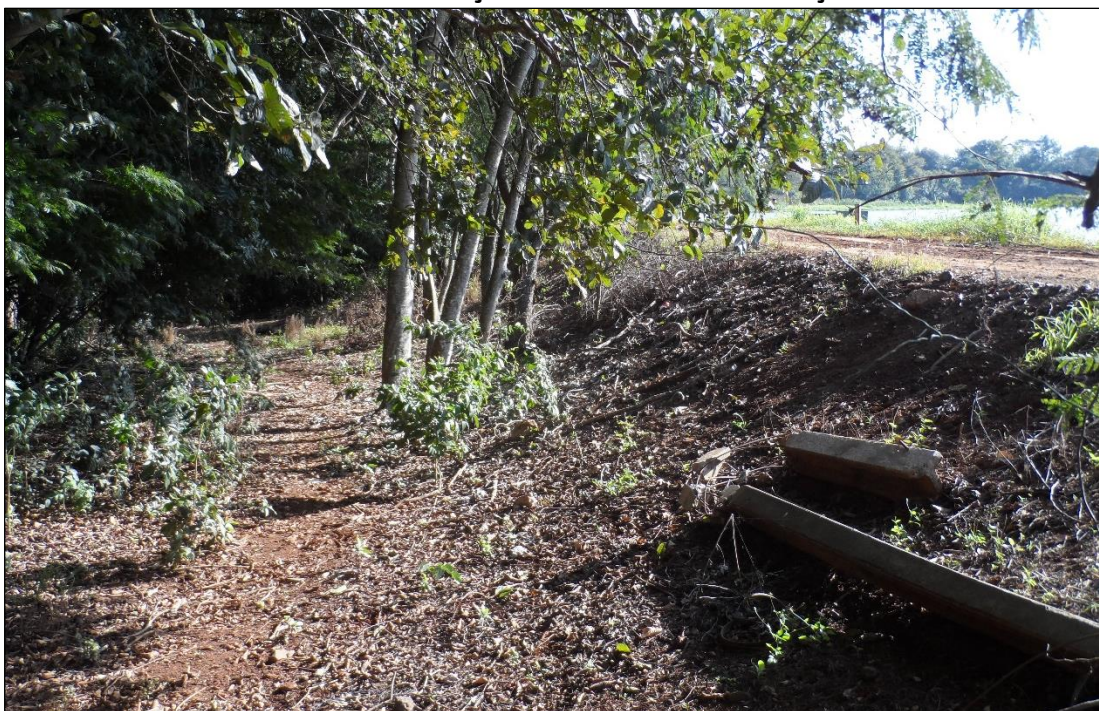
FOTO 4

O talude de jusante da barragem está tomado por árvores e não se encontra protegido.

Vista do Talude de Jusante – Presença de Árvores e sem Proteção

Essa vegetação no talude não é adequada, devendo ser removida, pois as raízes poderão se desenvolver na direção do reservatório, o que pode provocar problemas no maciço da barragem.

Adicionalmente, o talude de jusante, depois da remoção da vegetação, deverá ser protegido com leivas de grama.

- Imediatamente após a retirada da vegetação no talude de jusante da barragem, esse talude deverá ser protegido com grama em leivas;
- Melhorar o controle sobre o acesso de pessoas estranhas ao local da barragem, reinstalando-se os portões, mantendo-os fechados com cadeados;

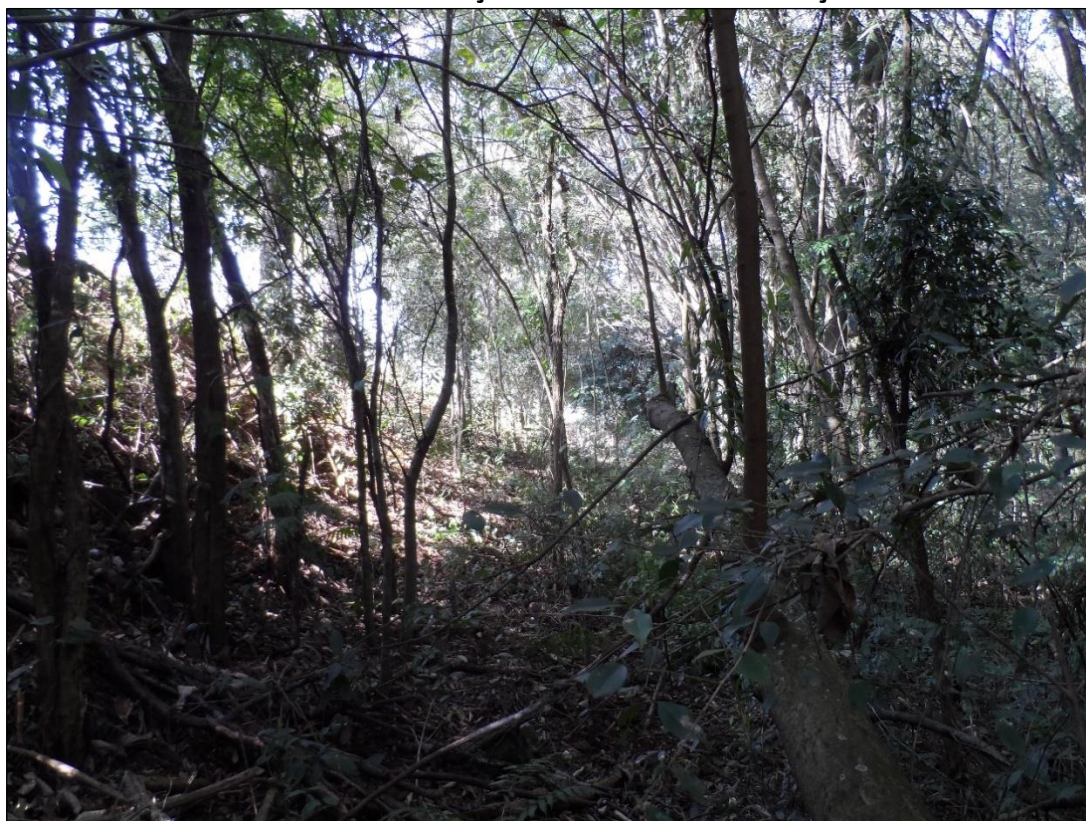
FOTO 5

Vista do Talude de Jusante – Presença de Árvores e sem Proteção

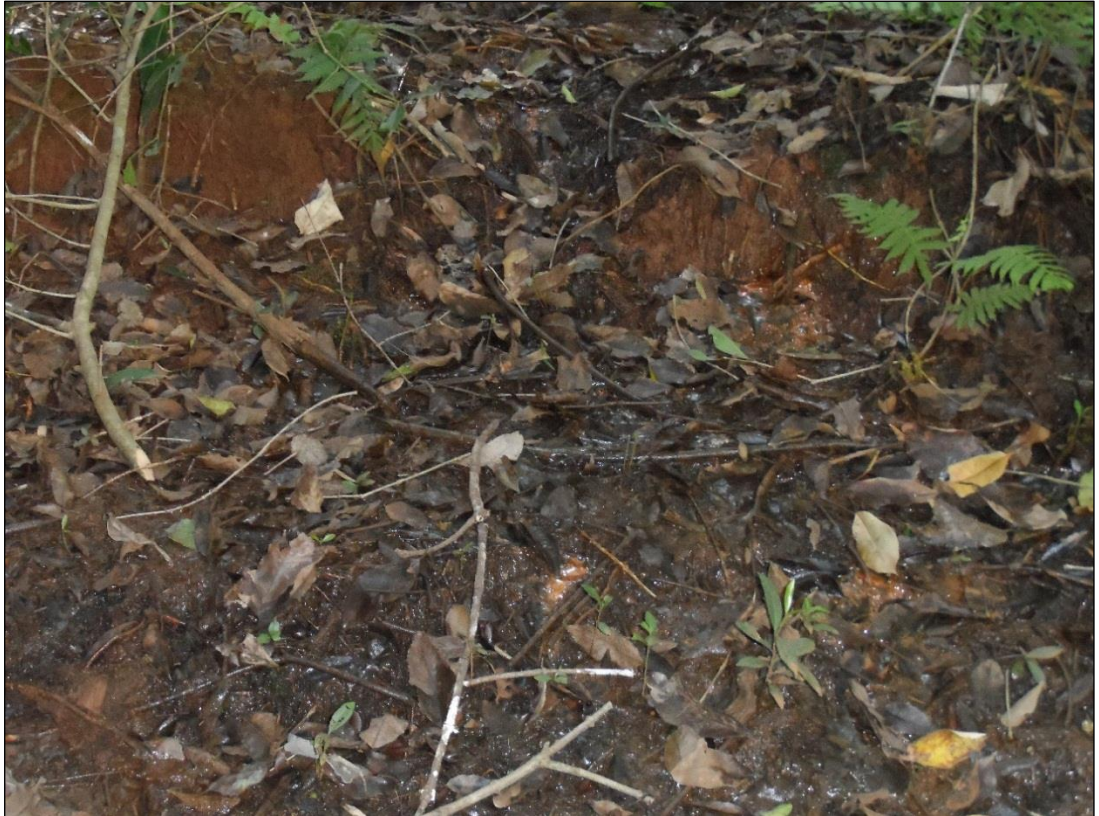
FOTO 6

Na inspeção, foi verificada a necessidade de ser fazer adequações no sistema de drenagem no pé do talude de jusante. Em algumas áreas foram identificadas pequenas infiltrações pelo maciço da barragem. Essas infiltrações não comprometem a estabilidade do maciço da barragem, mas recomenda-se que seja implantado sistema de drenagem dessa área, com base em projeto a ser elaborado por empresa especializada.

Vista da Infiltração no Pé do Talude de Jusante

- Implantar sistema de drenagem no pé do talude de jusante da barragem;
- Nos locais de infiltração pelo talude de jusante, construir filtros visando evitar eventual início do processo de erosão regressiva;

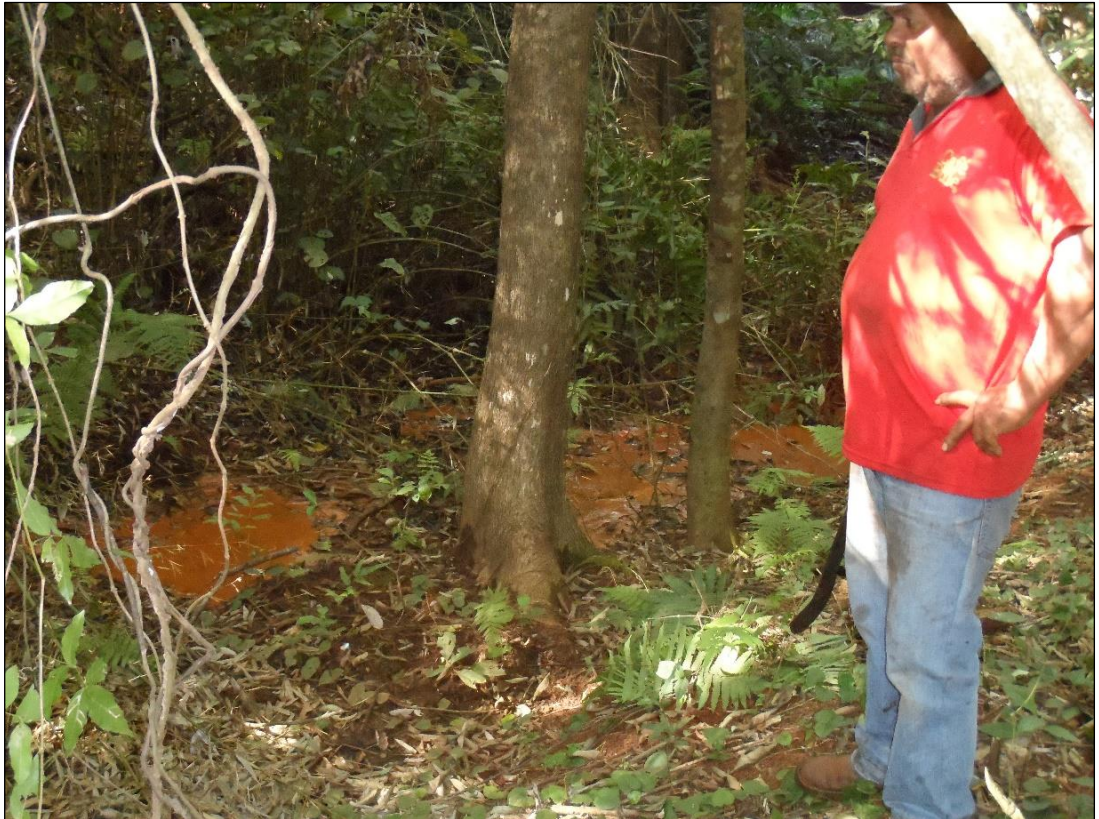
FOTO 7

Vista da Drenagem à Jusante do Pé do Talude da Barragem

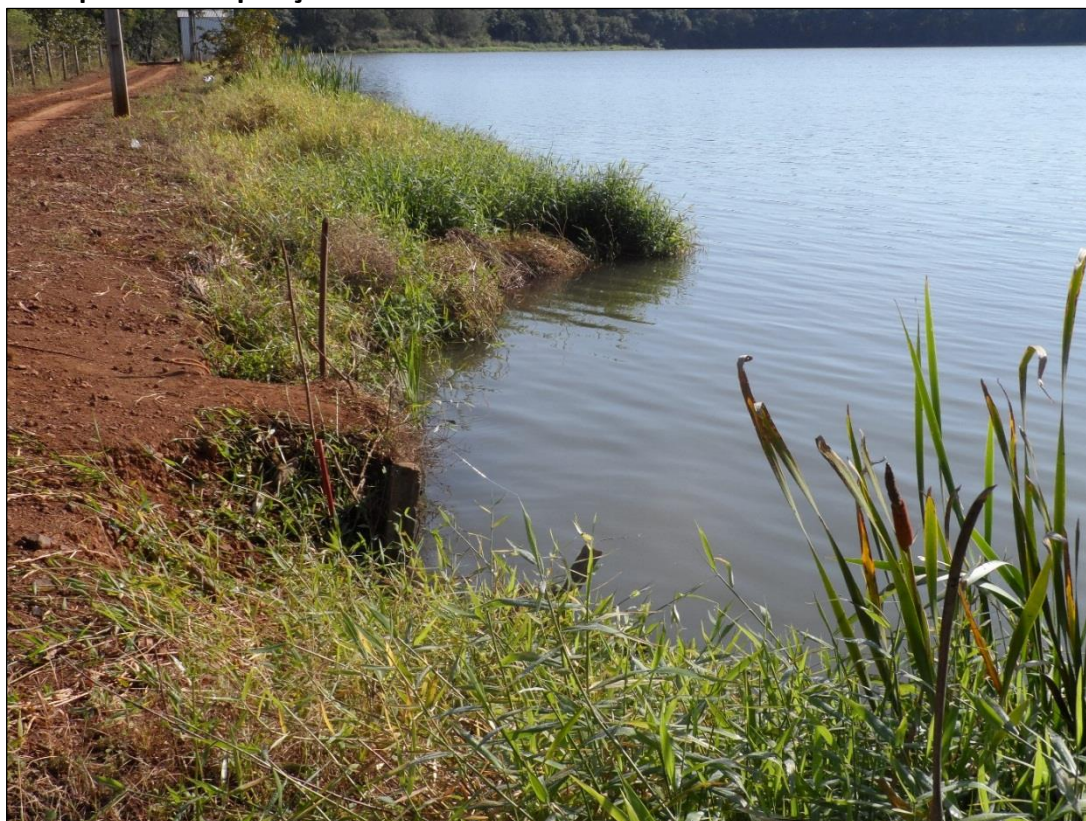
FOTO 8

Por efeito das ondas do reservatório, dois locais se apresentam com alguma erosão, que deverão ser recompostos a proteção do talude com lançamento de rocha.

Local para Recomposição do Enrocamento

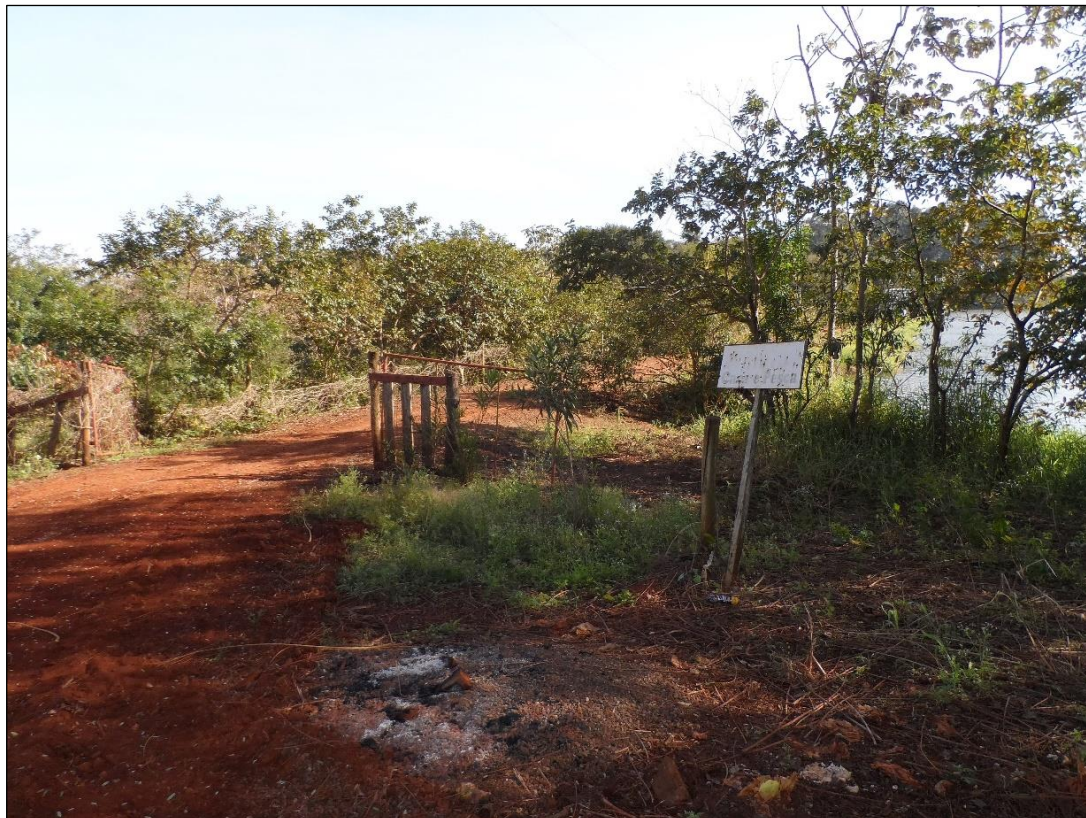
FOTO 9

Portão de Acesso e Sinalização de Advertência

Assim, recomenda-se maior controle do acesso à barragem, reinstalando-se portões nas duas ombreiras e melhorando as placas de advertências e aumentando o controle e fiscalização.

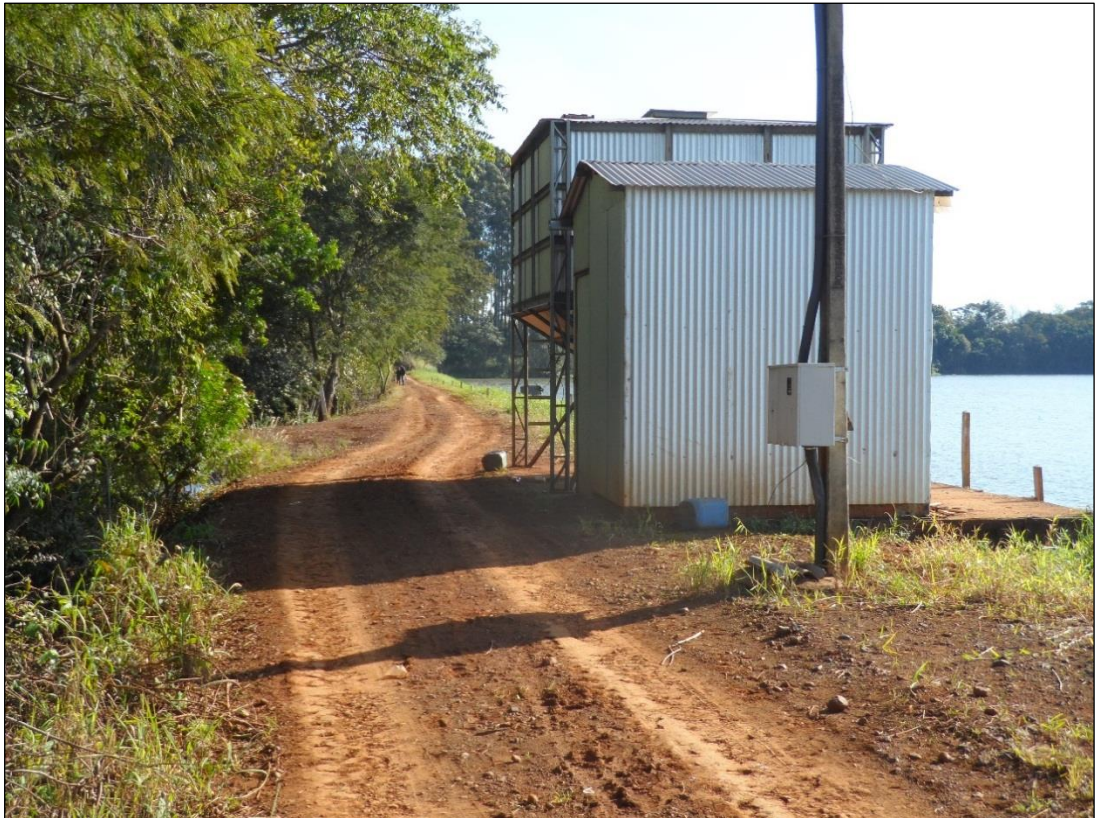
FOTO 10

Encontra-se instalado, na crista da barragem e assente sobre laje de concreto, silo para estoque de ração, utilizado quando estava sendo explorada a piscicultura no lago, com tanques rede, assim como pequenos trapiches. Essa atividade está desativada, mas as instalações ainda se encontram no local.

Silo na Crista da Barragem

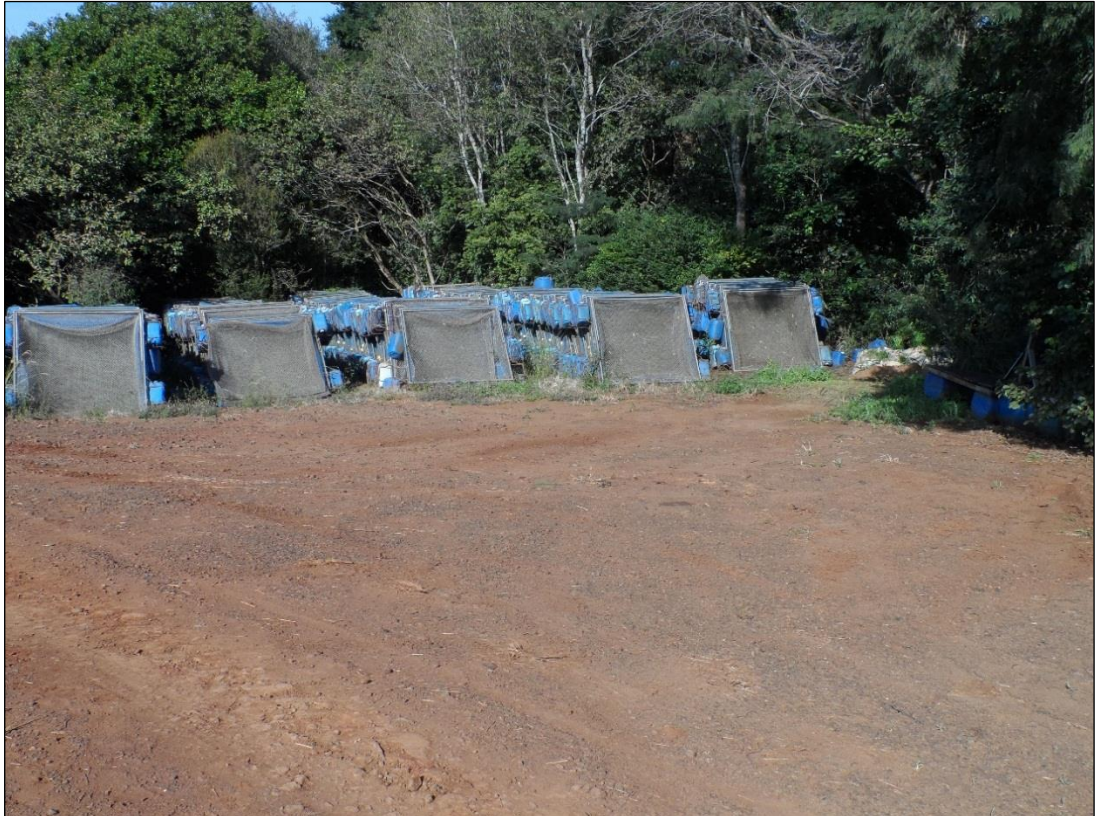
FOTO 11

Tanques Redes Desmontados e Estocados

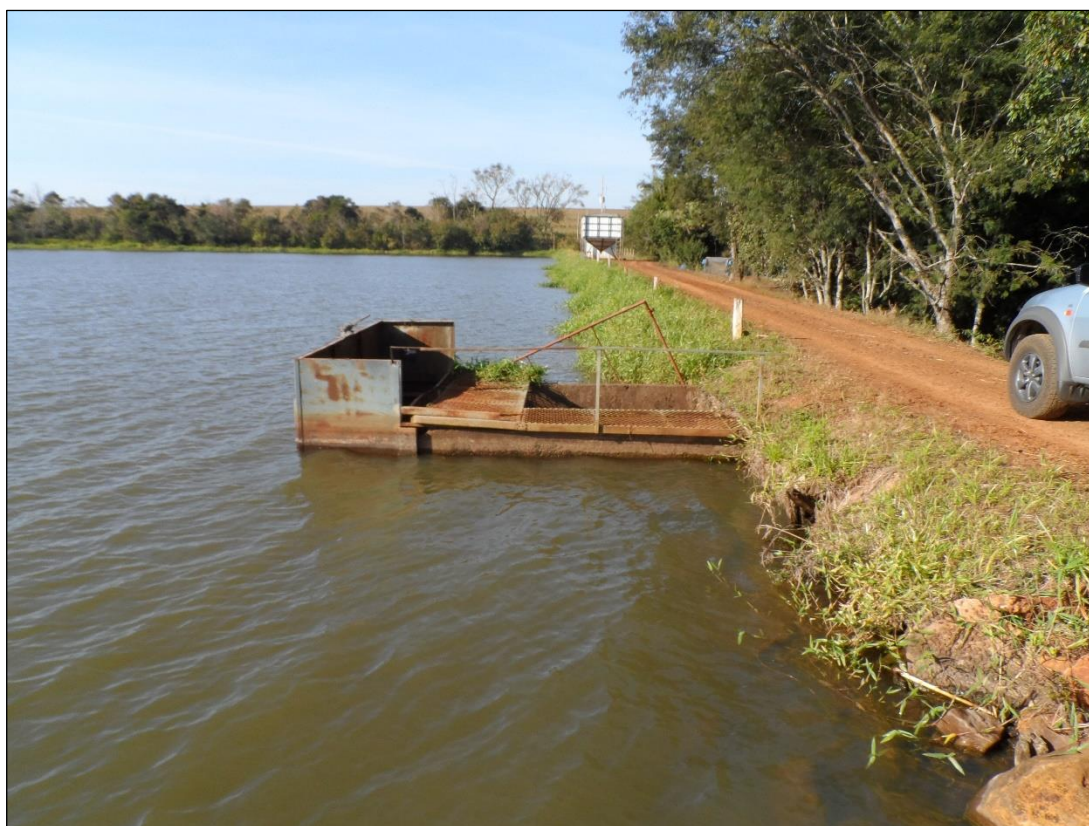
FOTO 12

Vista da Estrutura do Vertedouro

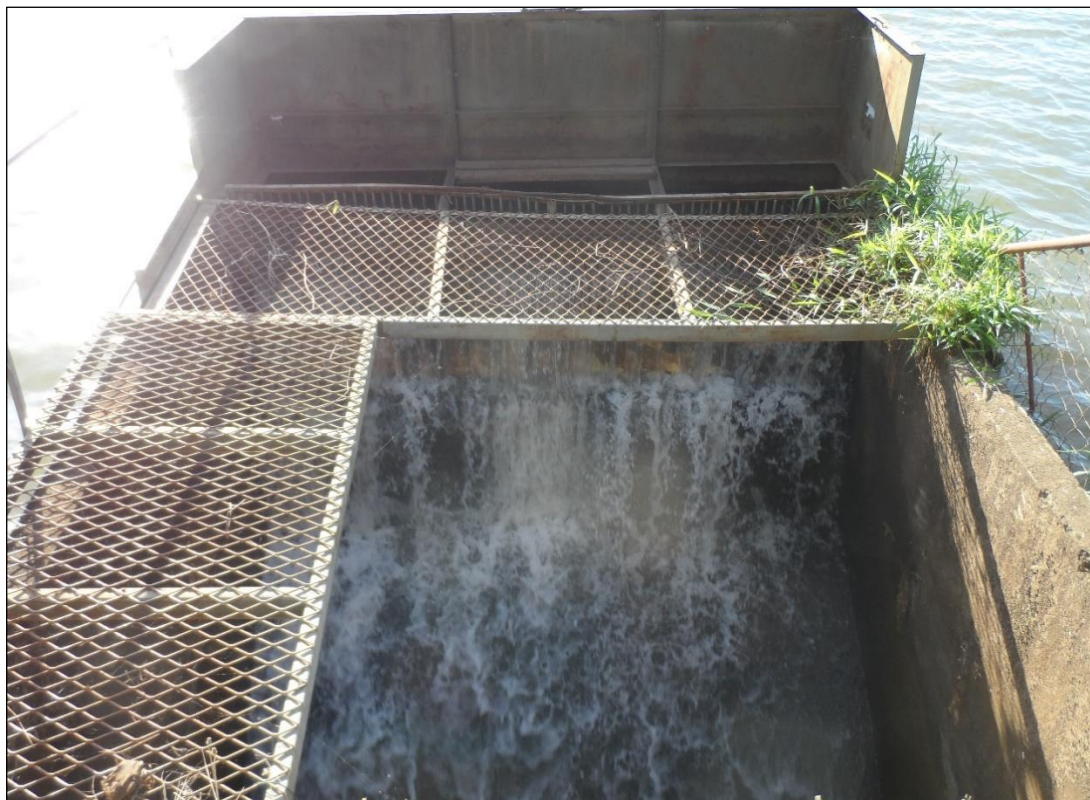
FOTO 13

Na estrutura do vertedouro, foram instaladas grades e telas com a finalidade de evitar que os peixes escapem do lago. Essas grades e telas devem ser inspecionadas a cada vazão mais significativas com o objetivo de sempre mantê-las limpas, e dessa forma não reduzir a capacidade de escoamento do vertedouro.

Detalhe da Estrutura do Vertedouro – Grades e Telas instaladas

- Adotar procedimentos de inspeção e manutenção regular, visando preservar as condições de segurança;
- Fazer limpeza periódica nas grades no entorno do vertedouro e, principalmente, a cada vazão significativa vertida.

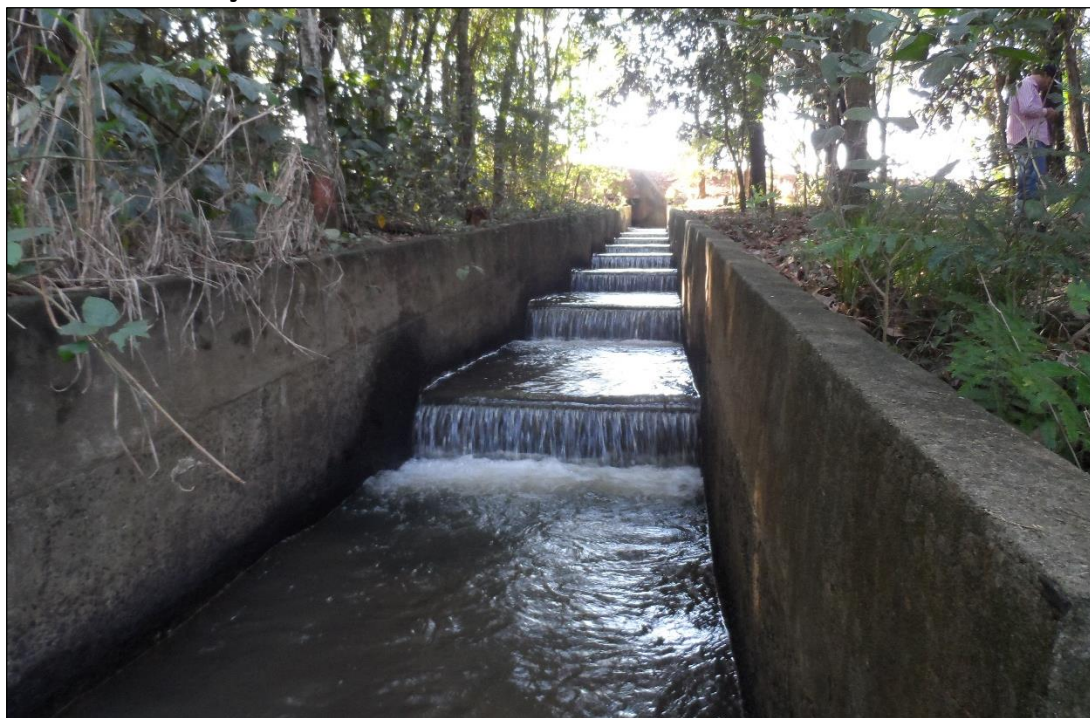
FOTO 14

O vertedouro se apresenta em boas condições e contém dispositivos para dissipação de energia tanto ao longo do seu canal como no seu trecho final, onde restitui a vazão vertida ao córrego Água do Cateto.

Canal de Restituição do Vertedouro

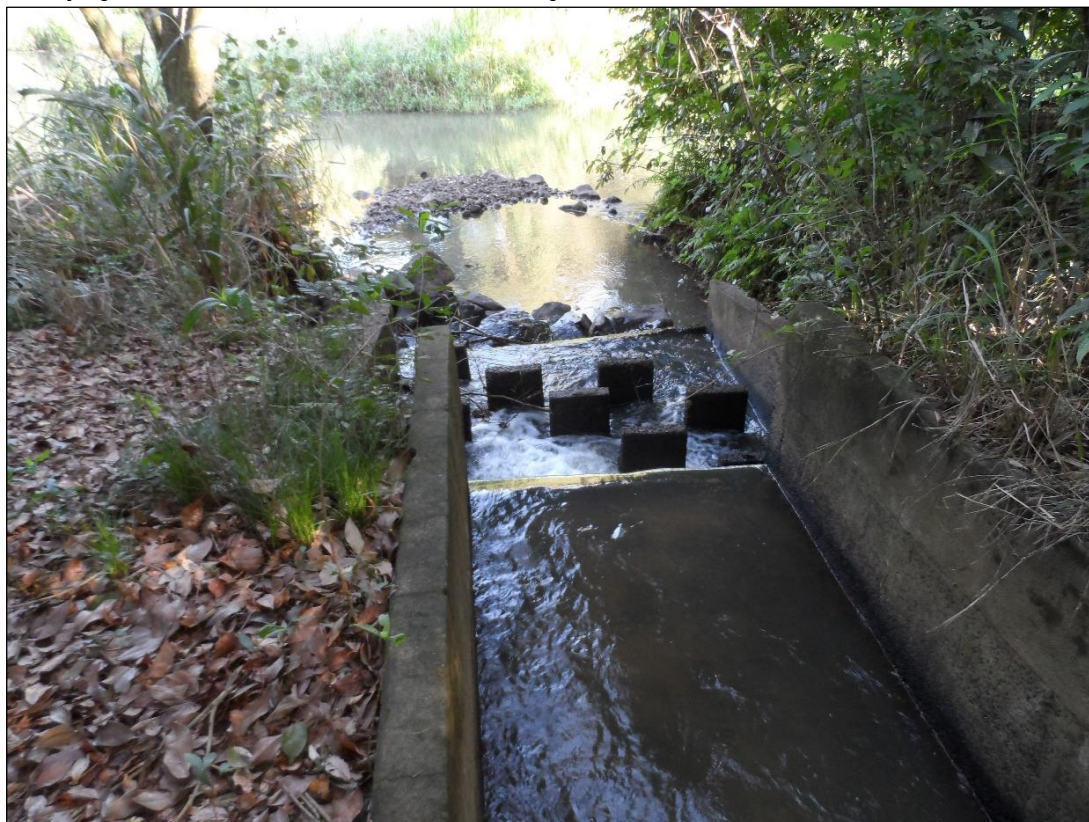
FOTO 15

Dissipação existente no Canal de Restituição do Vertedouro

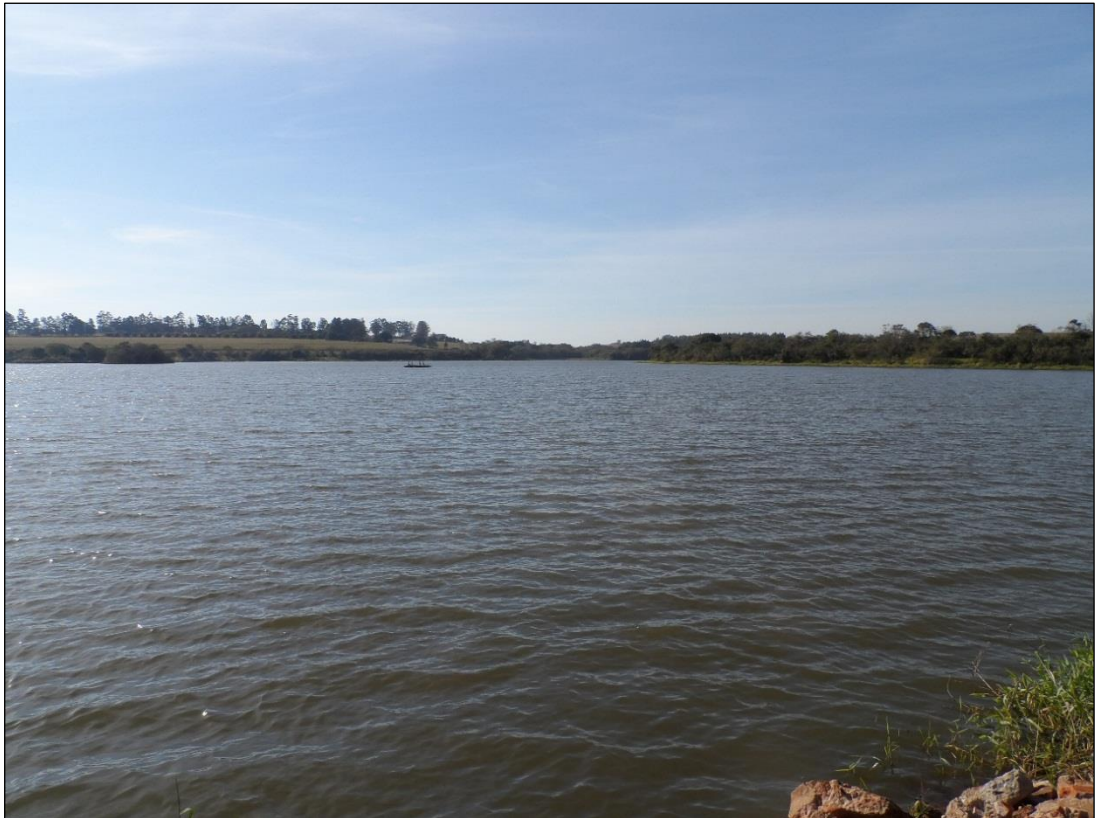
FOTO 16

Vista do Reservatório a partir da Barragem

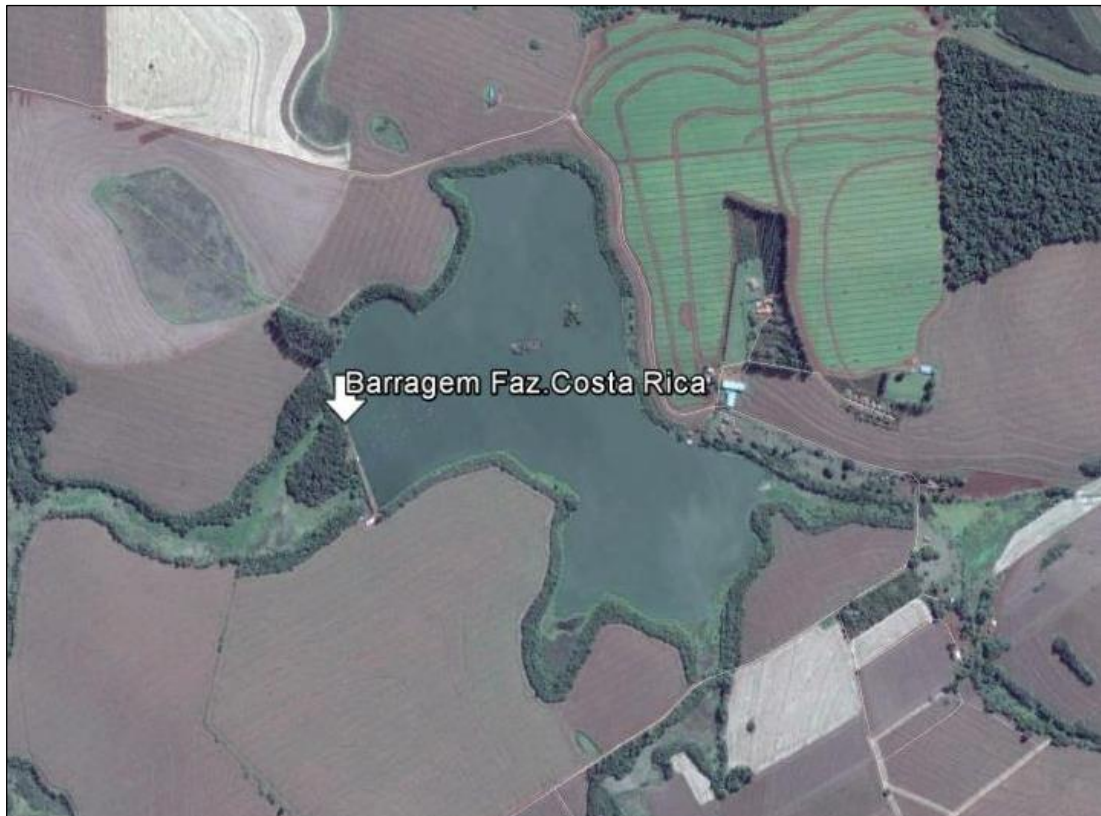
FOTO 17

Imagem do Reservatório
