SISTEMA NACIONAL DE PROTEÇÃO E DEFESA CIVIL - SINPDEC

Plano de Trabalho

PROTOCOLO Nº REC-PR-4108304-20211118-02

DESASTRE: Tempestade Local
/Convectiva - Vendaval

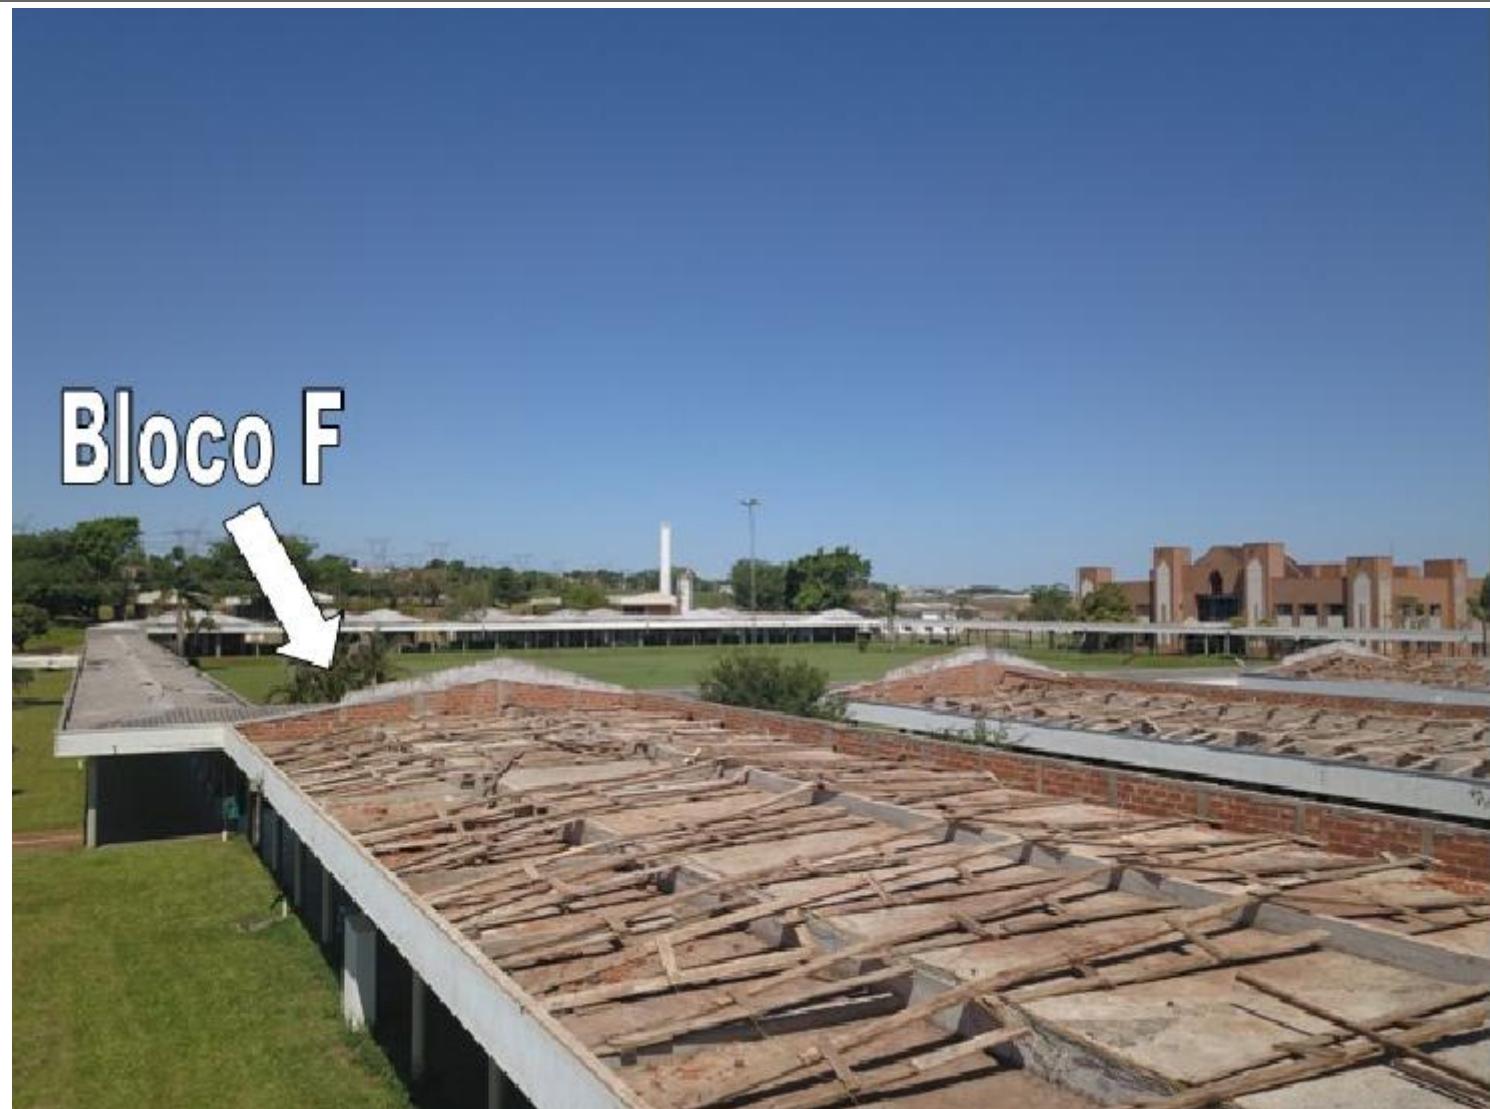
Bloco F - estrutura da cobertura (tesouras, tramas, telhas, calhas e rufos), totalmente destruídas em função das rajadas de vento e chuvas. A estrutura foi arrancada em sua totalidade devido ao vendaval.

Meta 1: Bloco F - Salas de aula - Reconstrução total 458,66m² da estrutura da cobertura (telhas termoacústicas e estrutura metálica). Restauração de revestimento de tetos, pisos, paredes e correção de danos em parte elétrica, este último, conforme laudo em anexo.	Ação pretendida	
	<input checked="" type="checkbox"/> Reconstrução Total	<input type="checkbox"/> Reconstrução Parcial
Coordenadas GPS 25° 28' 01" S	Localização 54° 34' 14" O

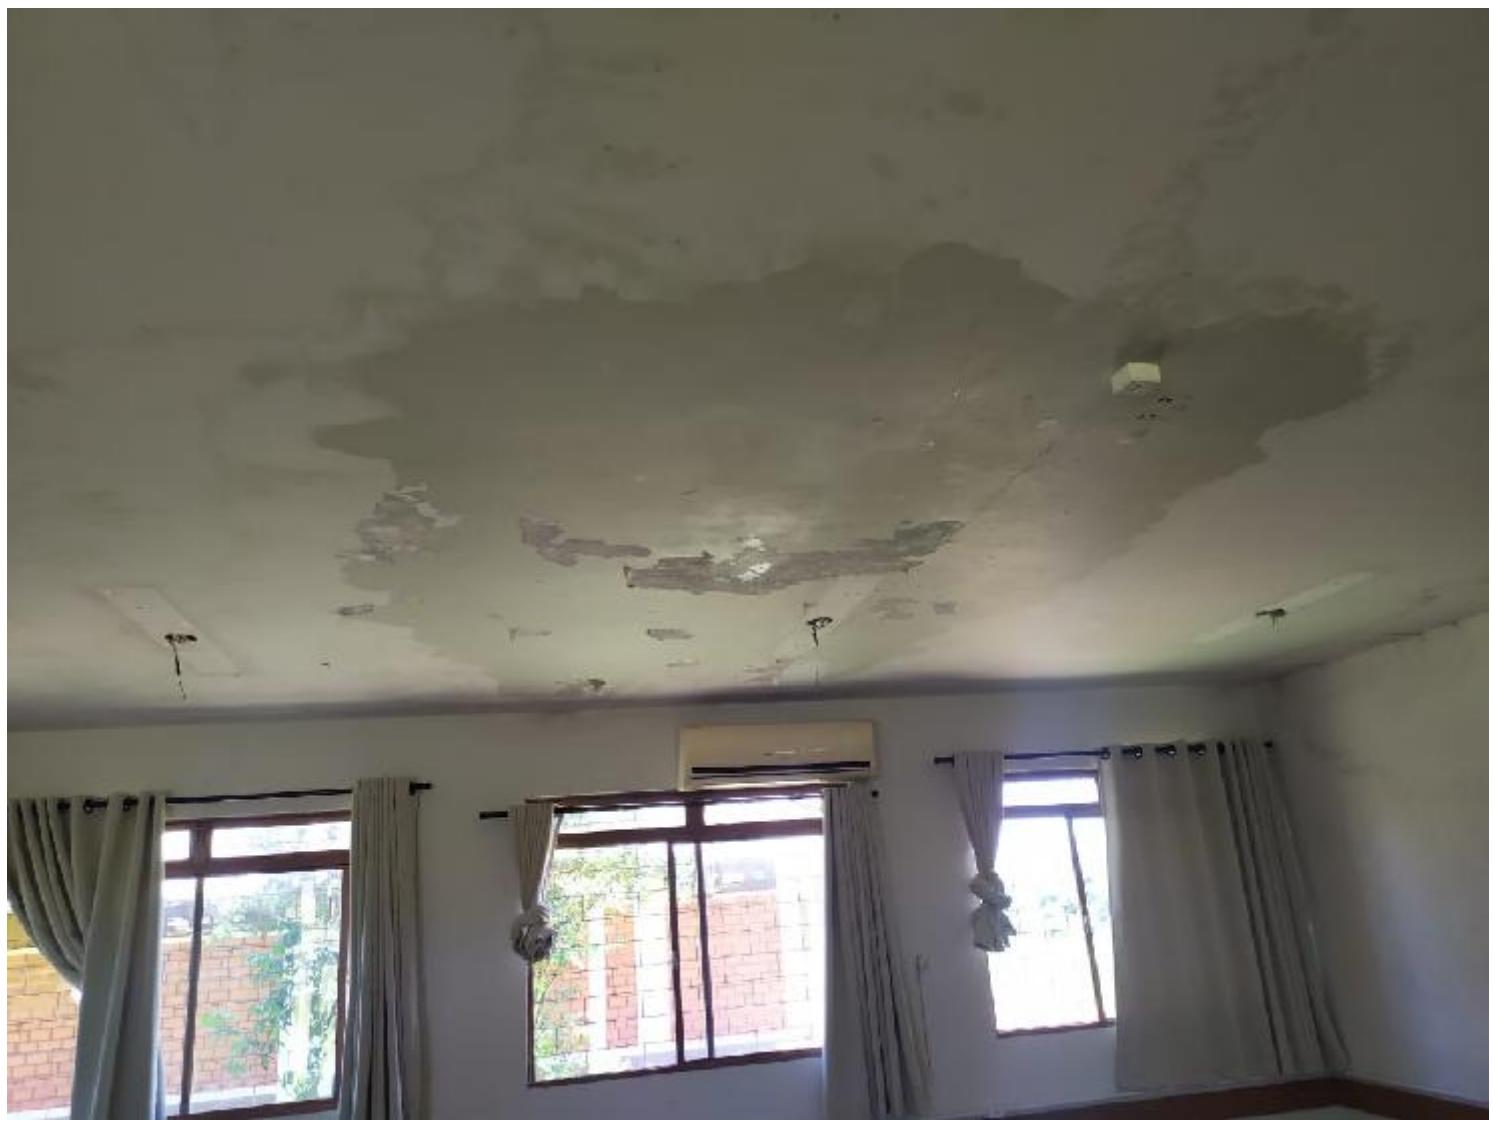
Bloco F - estrutura da sala de aula (teto) com comprometimento do revestimento com desplacamento de massa corrida e pintura, em razão da infiltração provocada pela ausência da cobertura, além do comprometimento das instalações elétricas (comprometida em razão da infiltração de água).

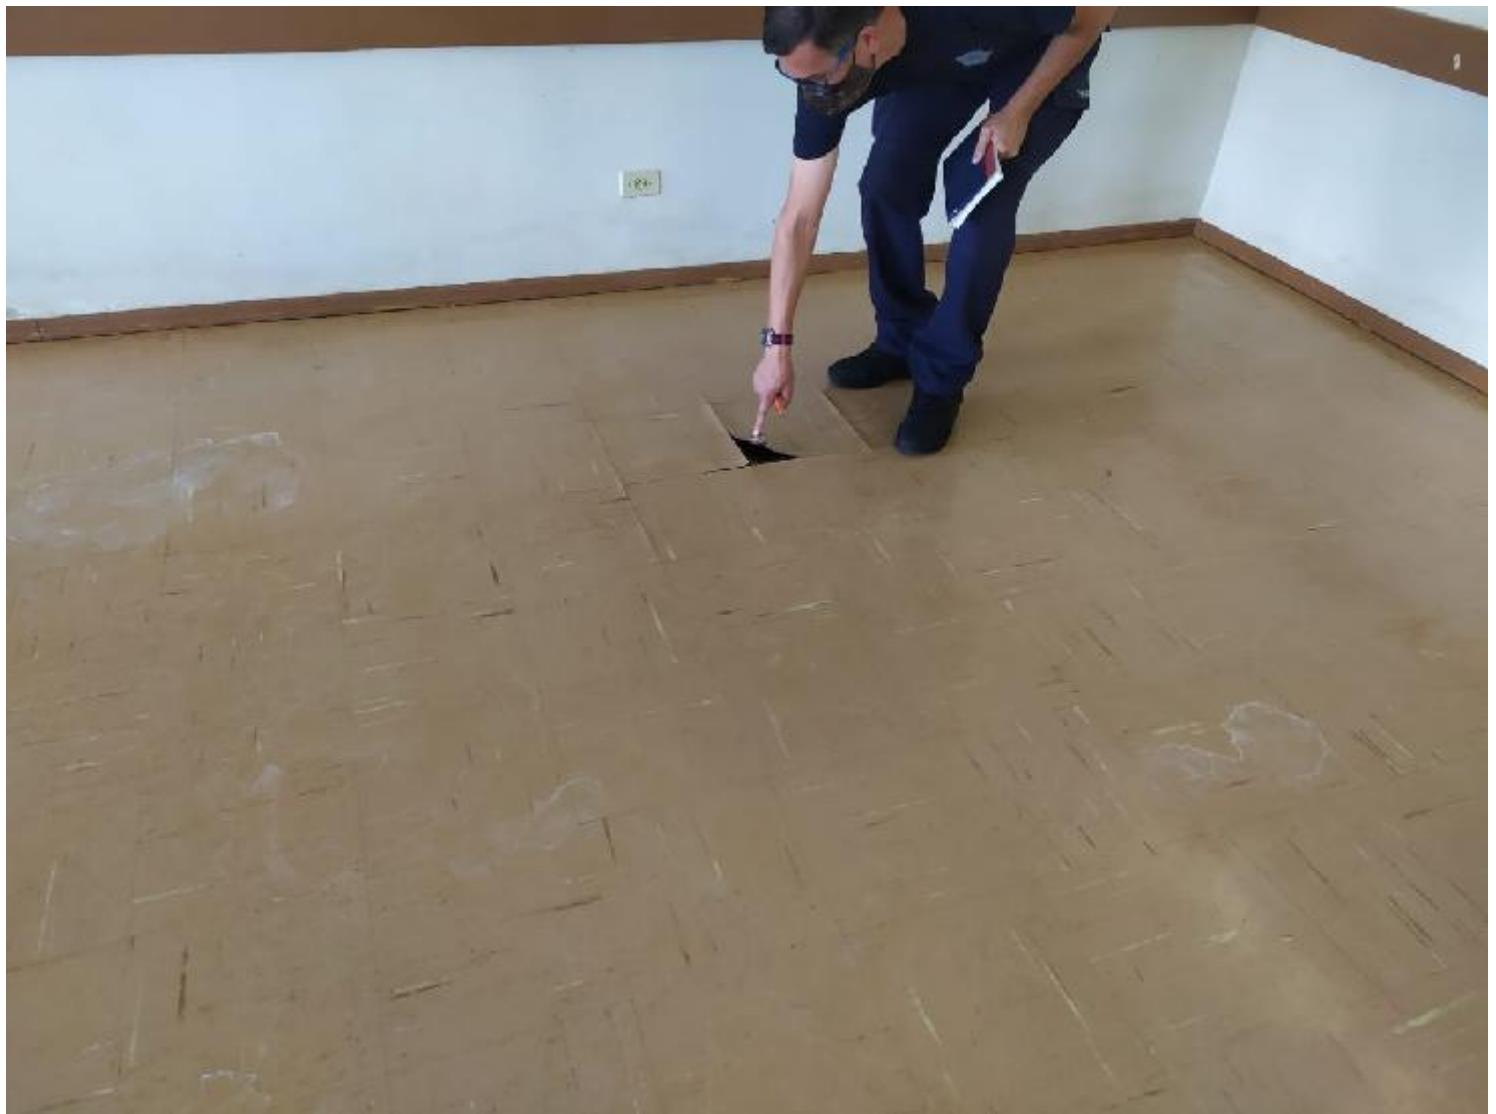
Bloco F - estrutura de sala de aula (piso vinílico e rodapés) com descolamento decorrente da infiltração da água proveniente do vendaval.

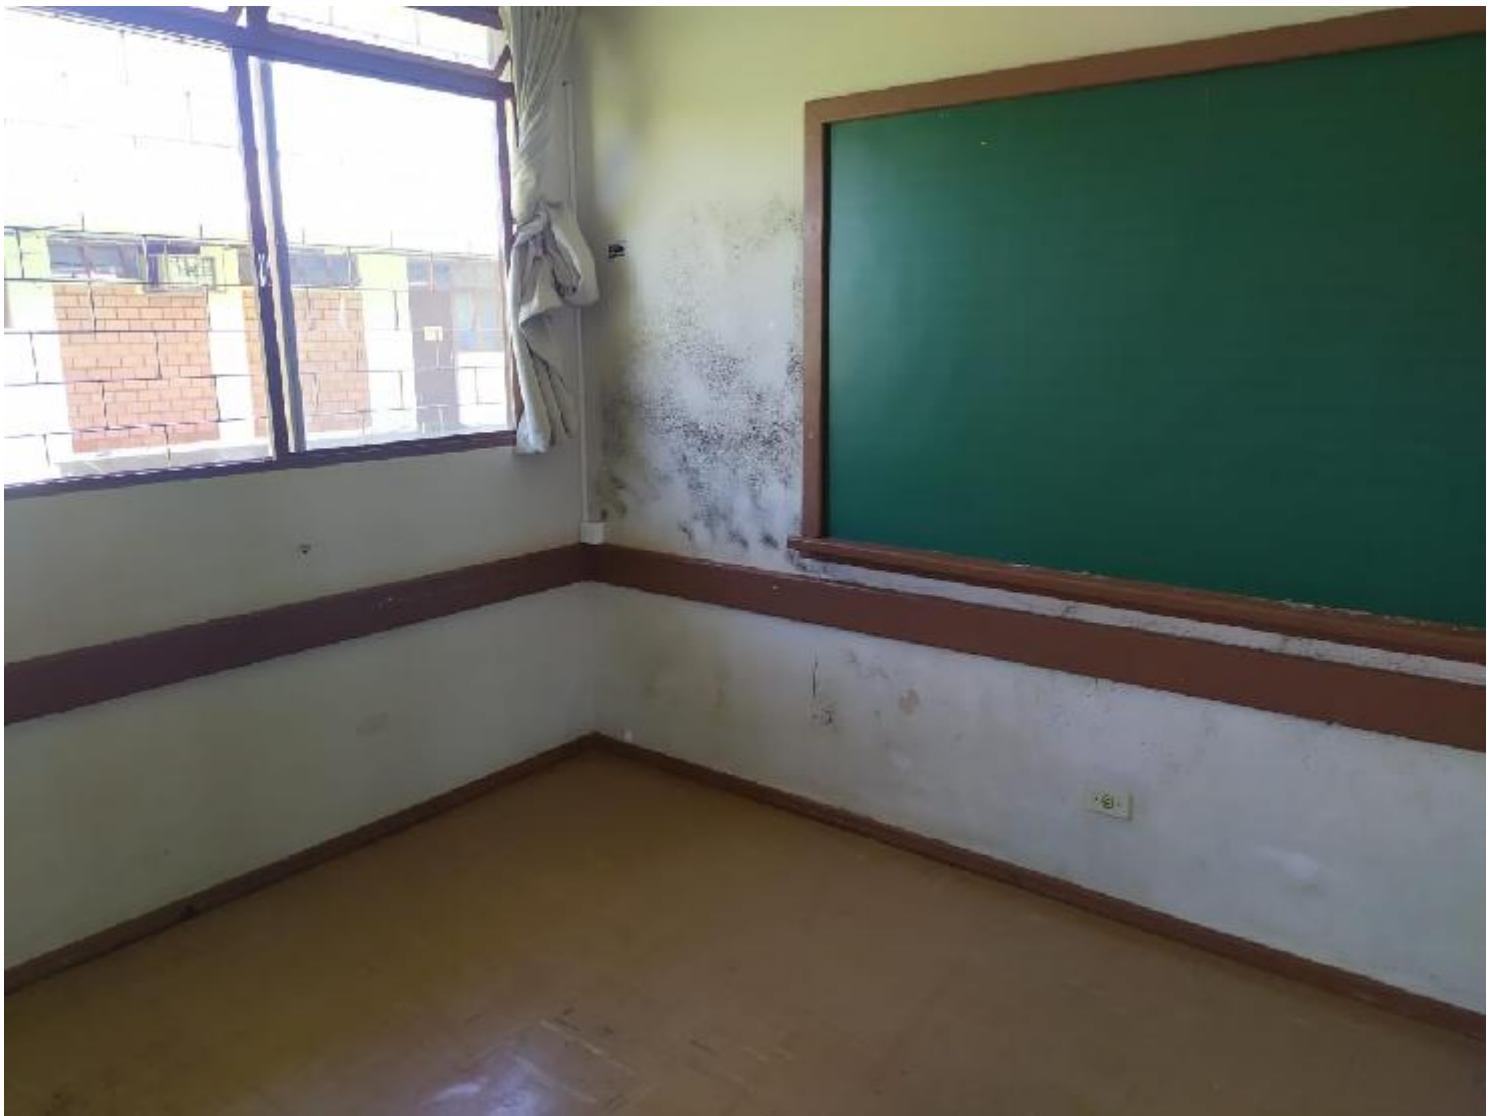
Bloco F - estrutura de sala de aula (parede) com comprometimento do revestimento e pintura em razão da infiltração provocada pelo vendaval.

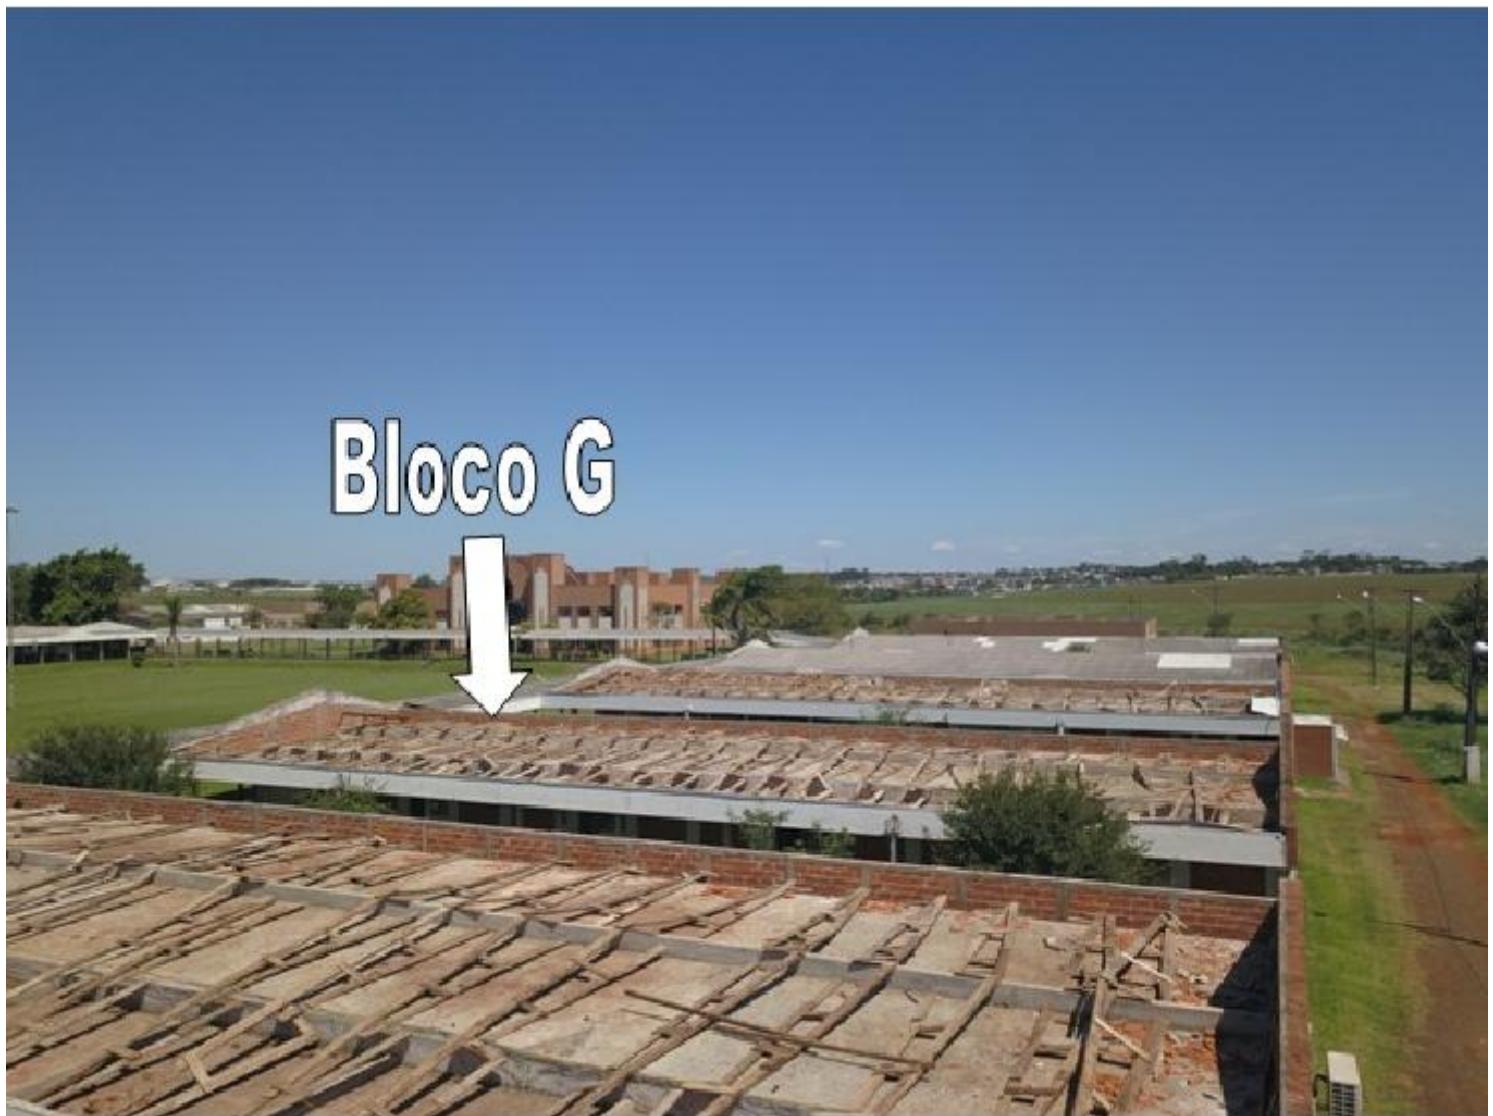
Bloco G - estrutura da cobertura (tesouras, tramas, telhas, calhas e rufos), totalmente destruídas em função das rajadas de vento e chuvas. A estrutura foi arrancada em sua totalidade devido ao vendaval.

Meta 2: Bloco G - Salas de aula - Reconstrução total 456,66m² da estrutura da cobertura (telhas termoacústicas e estrutura metálica). Restauração de revestimento de tetos, pisos, paredes e correção de danos em parte elétrica, este último, conforme laudo em anexo.

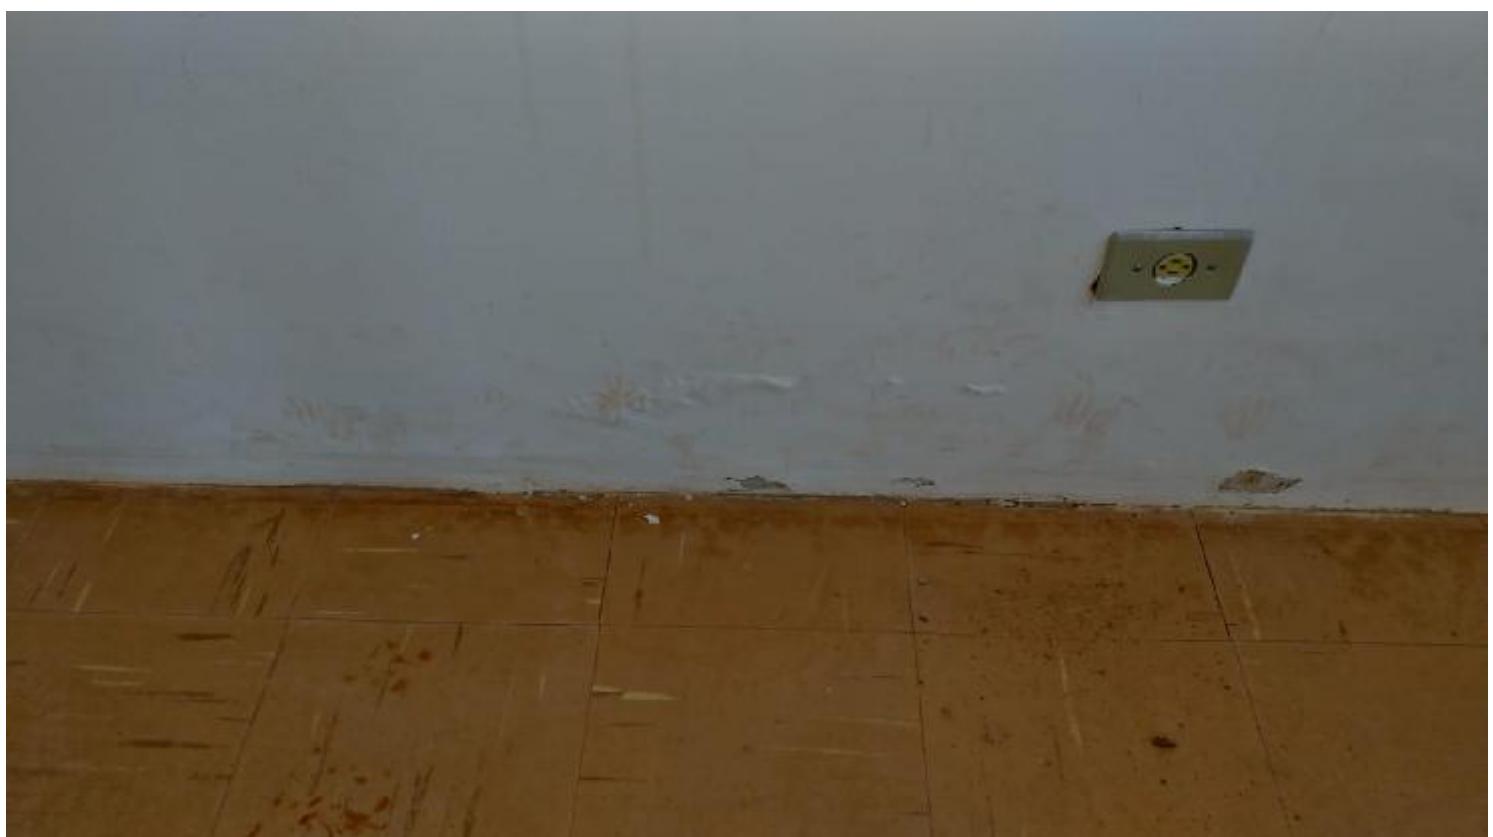
Bloco G - estrutura de sala de aula (parede) com comprometimento do revestimento e pintura em razão da infiltração provocada pelo vendaval.

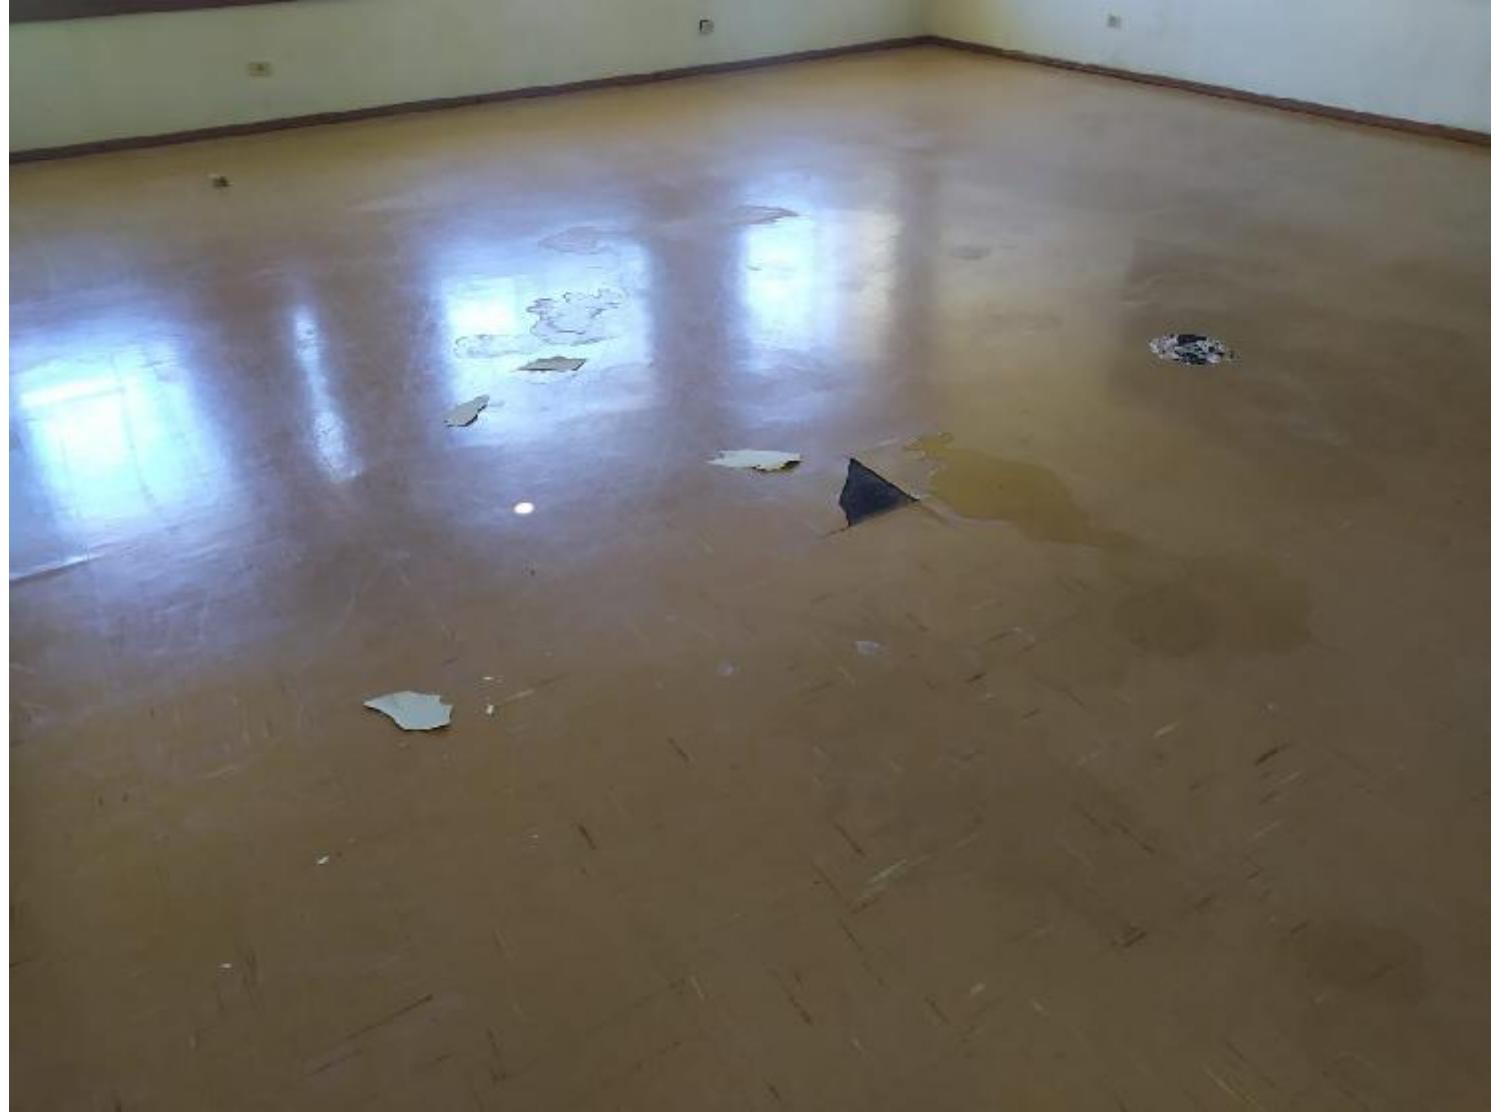
Bloco G - estrutura de sala de aula (piso vinílico e rodapés) com descolamento decorrente da infiltração da água proveniente do vendaval.

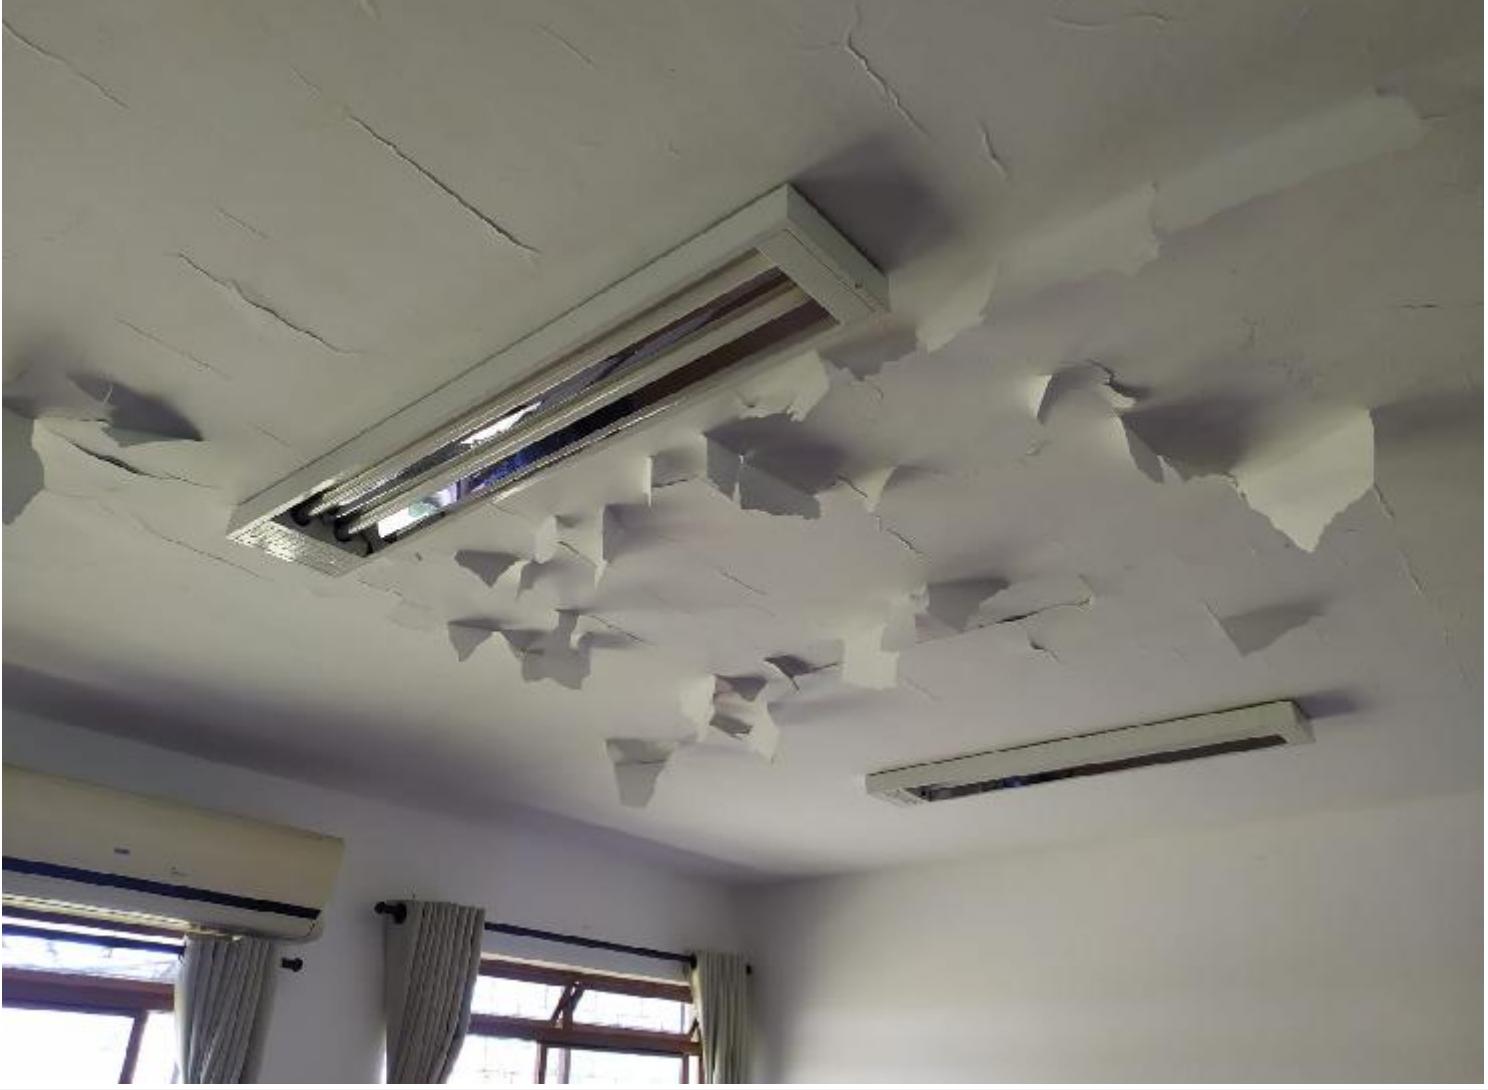
Bloco G - estrutura da sala de aula (teto) com comprometimento do revestimento com desplacamento de massa corrida e pintura, em razão da infiltração provocada pela ausência da cobertura, além do comprometimento das instalações elétricas (comprometida em razão da infiltração de água).

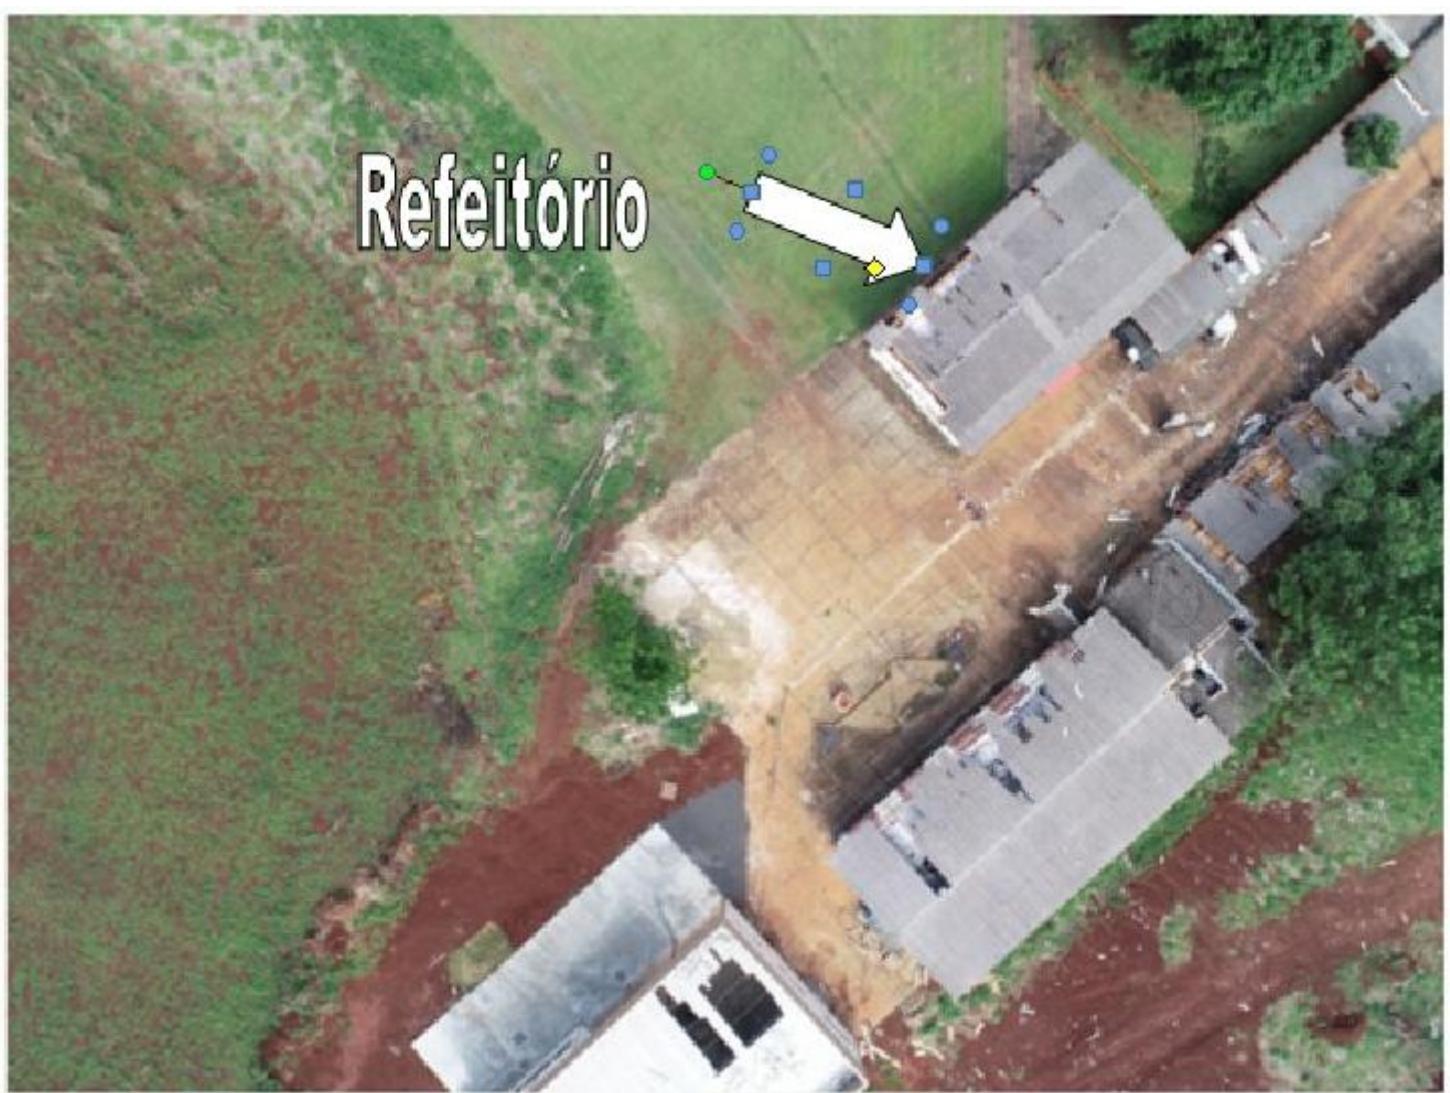
Cobertura do Refeitório, parcialmente danificada em razão das rajadas de ventos.

Meta 3: Refeitório - Reconstrução parcial da cobertura e substituição total do forro.	Ação pretendida	
	<input type="checkbox"/> Reconstrução Total	<input type="checkbox"/> Reconstrução Parcial
Coordenadas GPS	Localização	
25° 28' 01" S	54° 34' 14" O

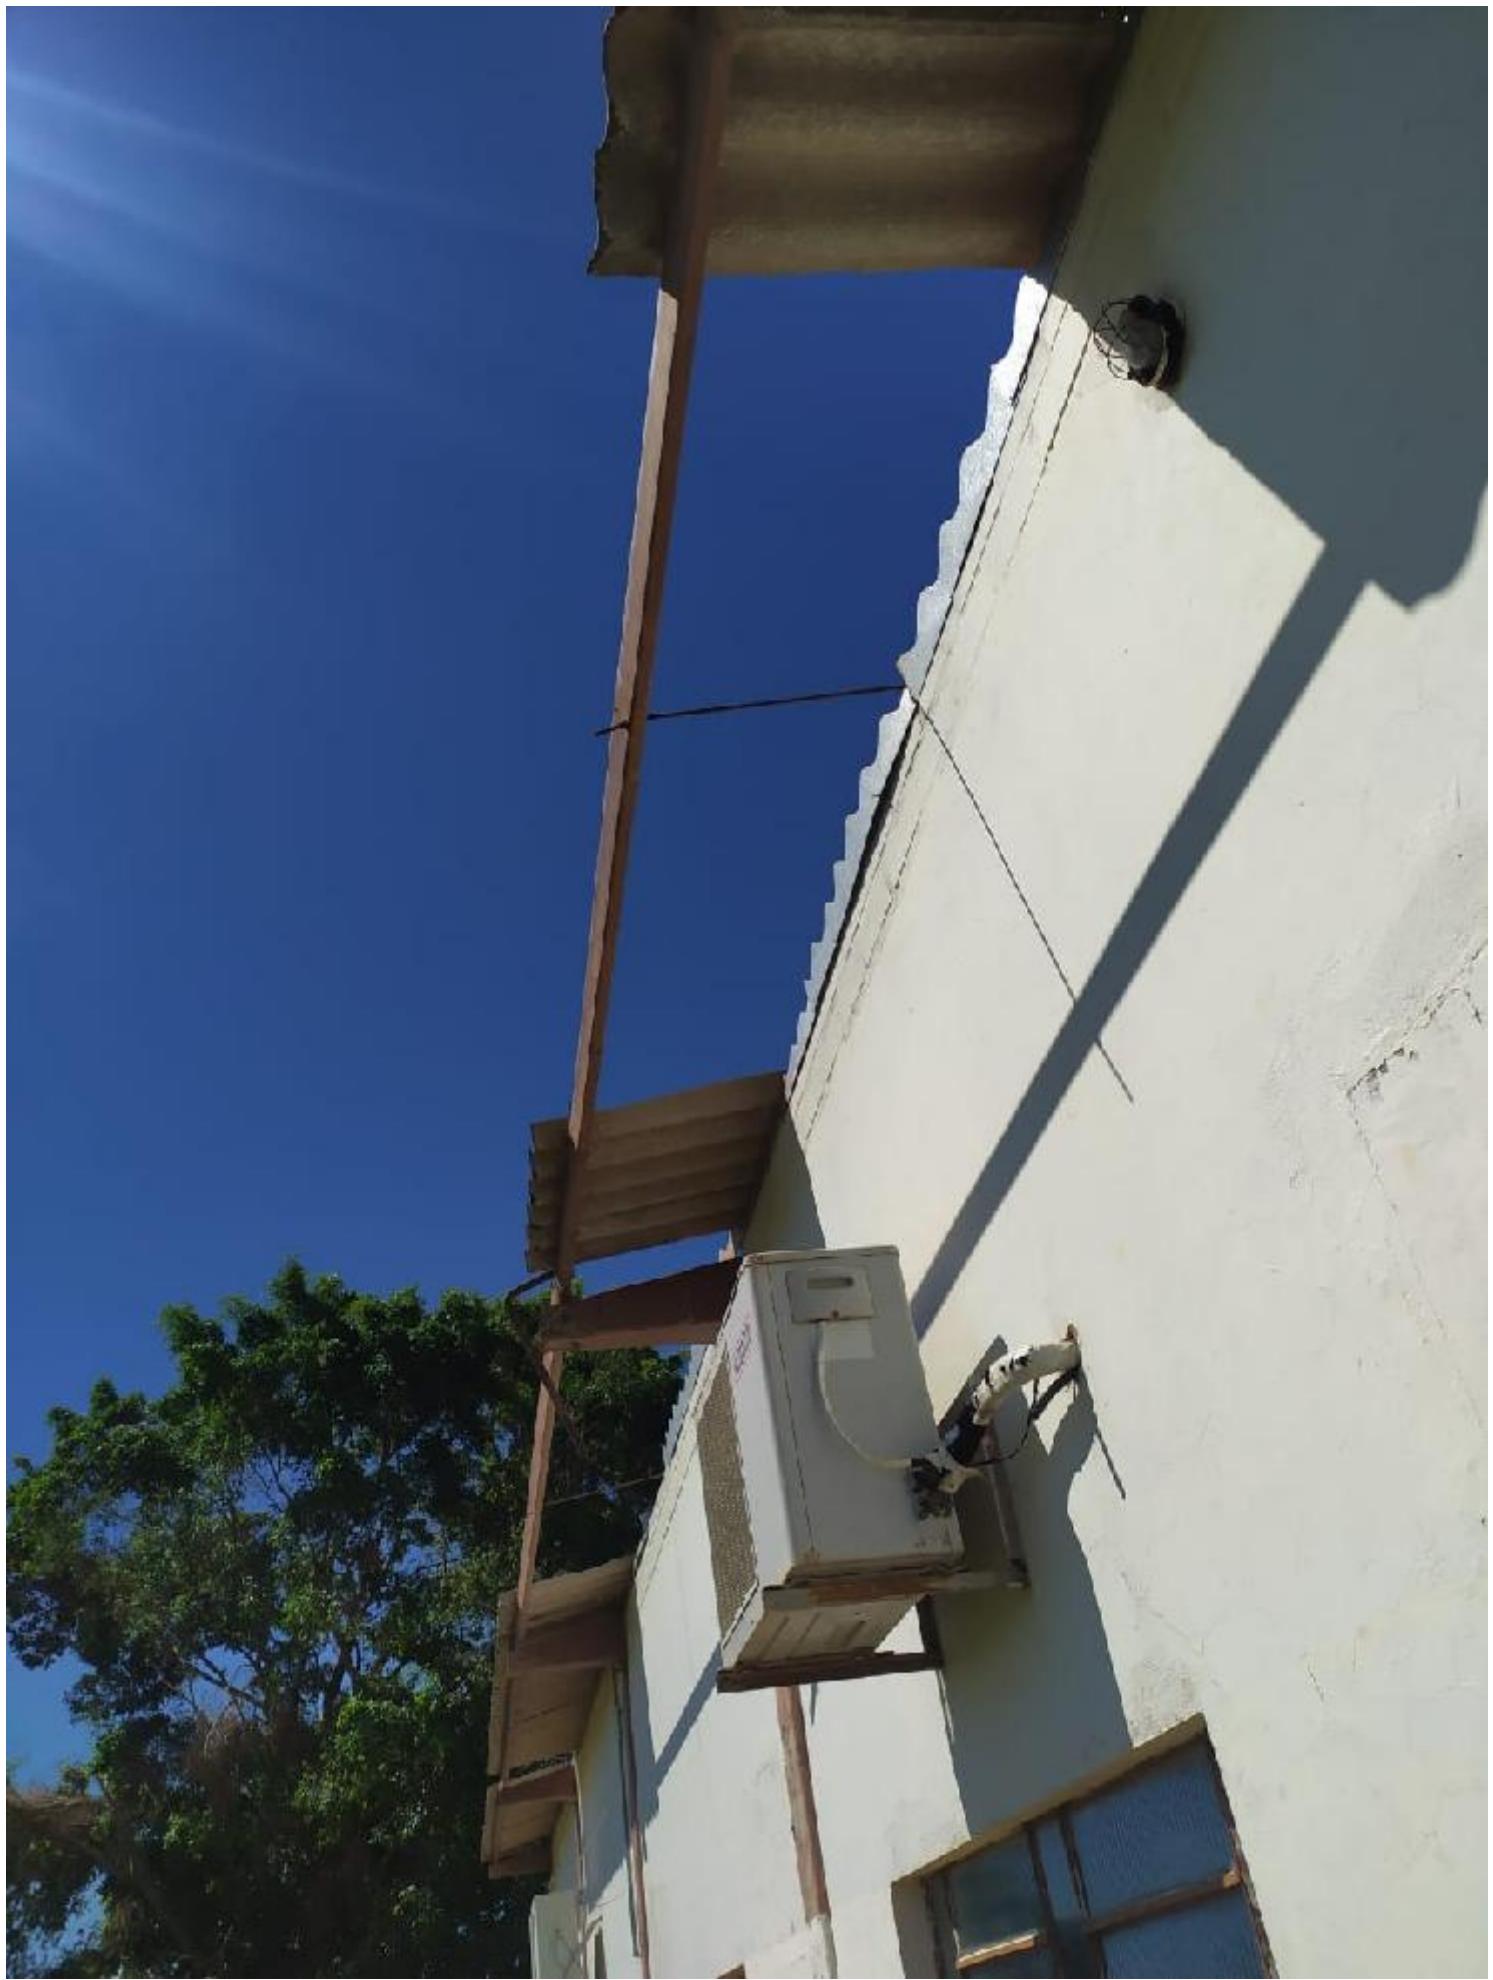
Telhas arrancadas pela força dos ventos - 86 km/h (conforme DTCEA/FI) que atingiram o Campus.

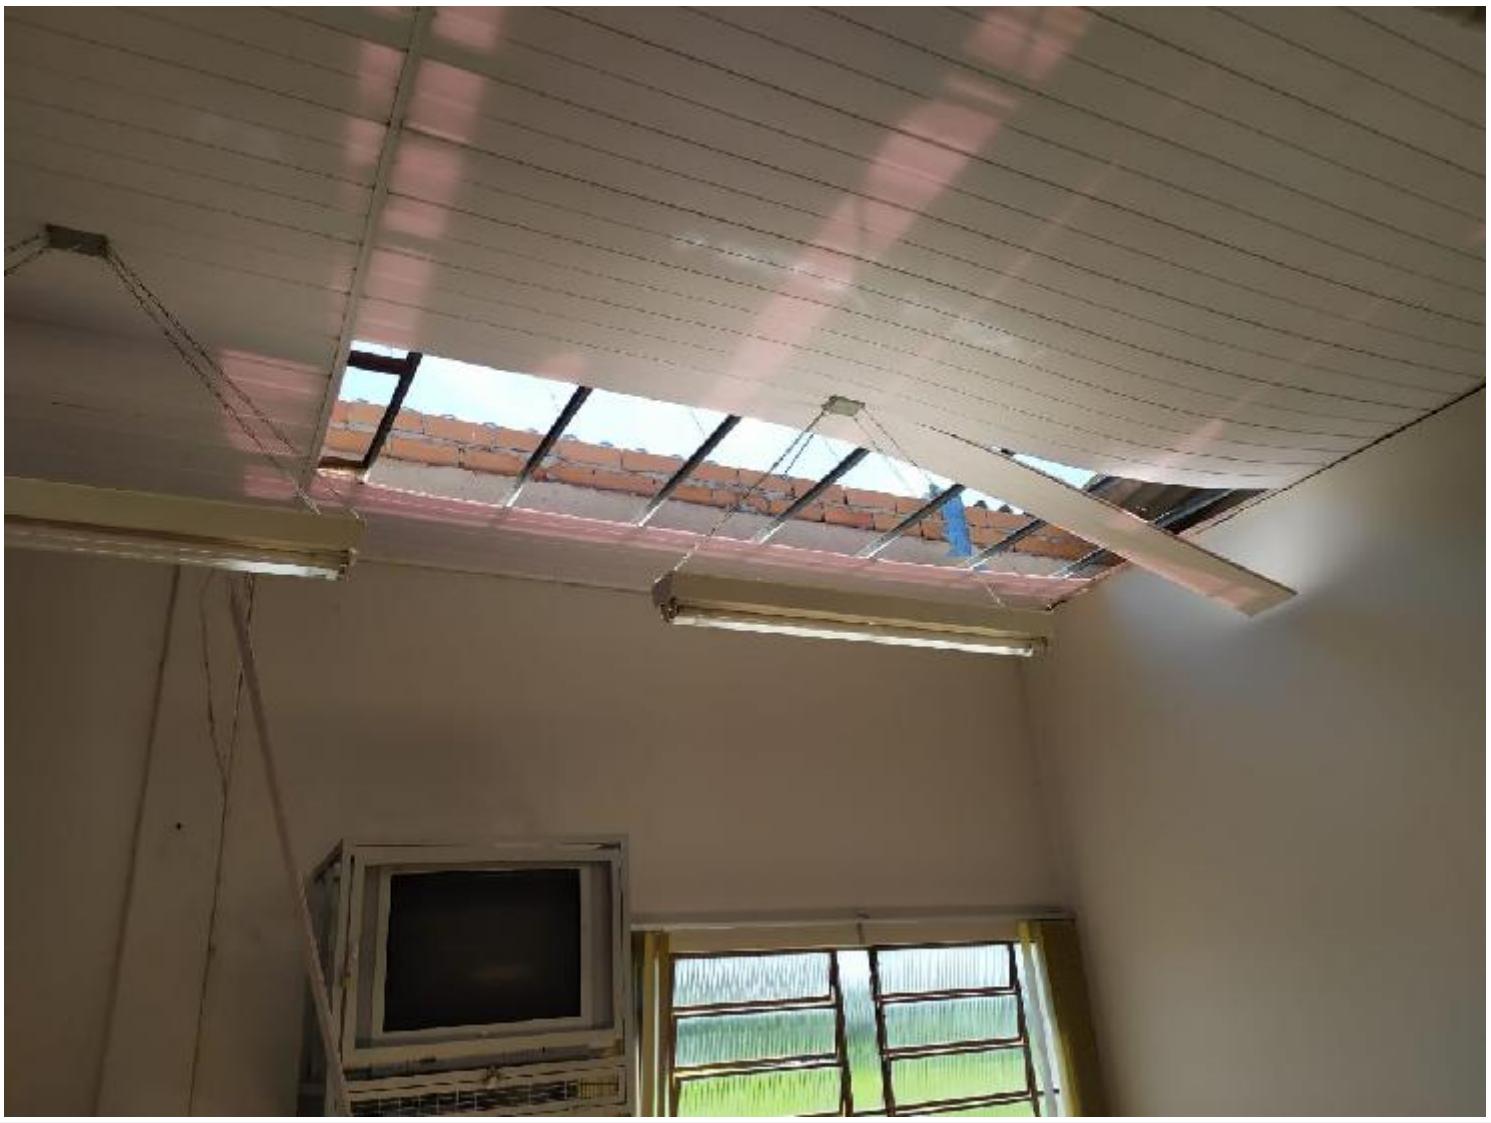
Forro destruído pelas chuvas 50mm (segundo pluviômetros automáticos do CEMADEN), média do município, que atingiram a estrutura após danos na cobertura ocasionados pelo vendaval.

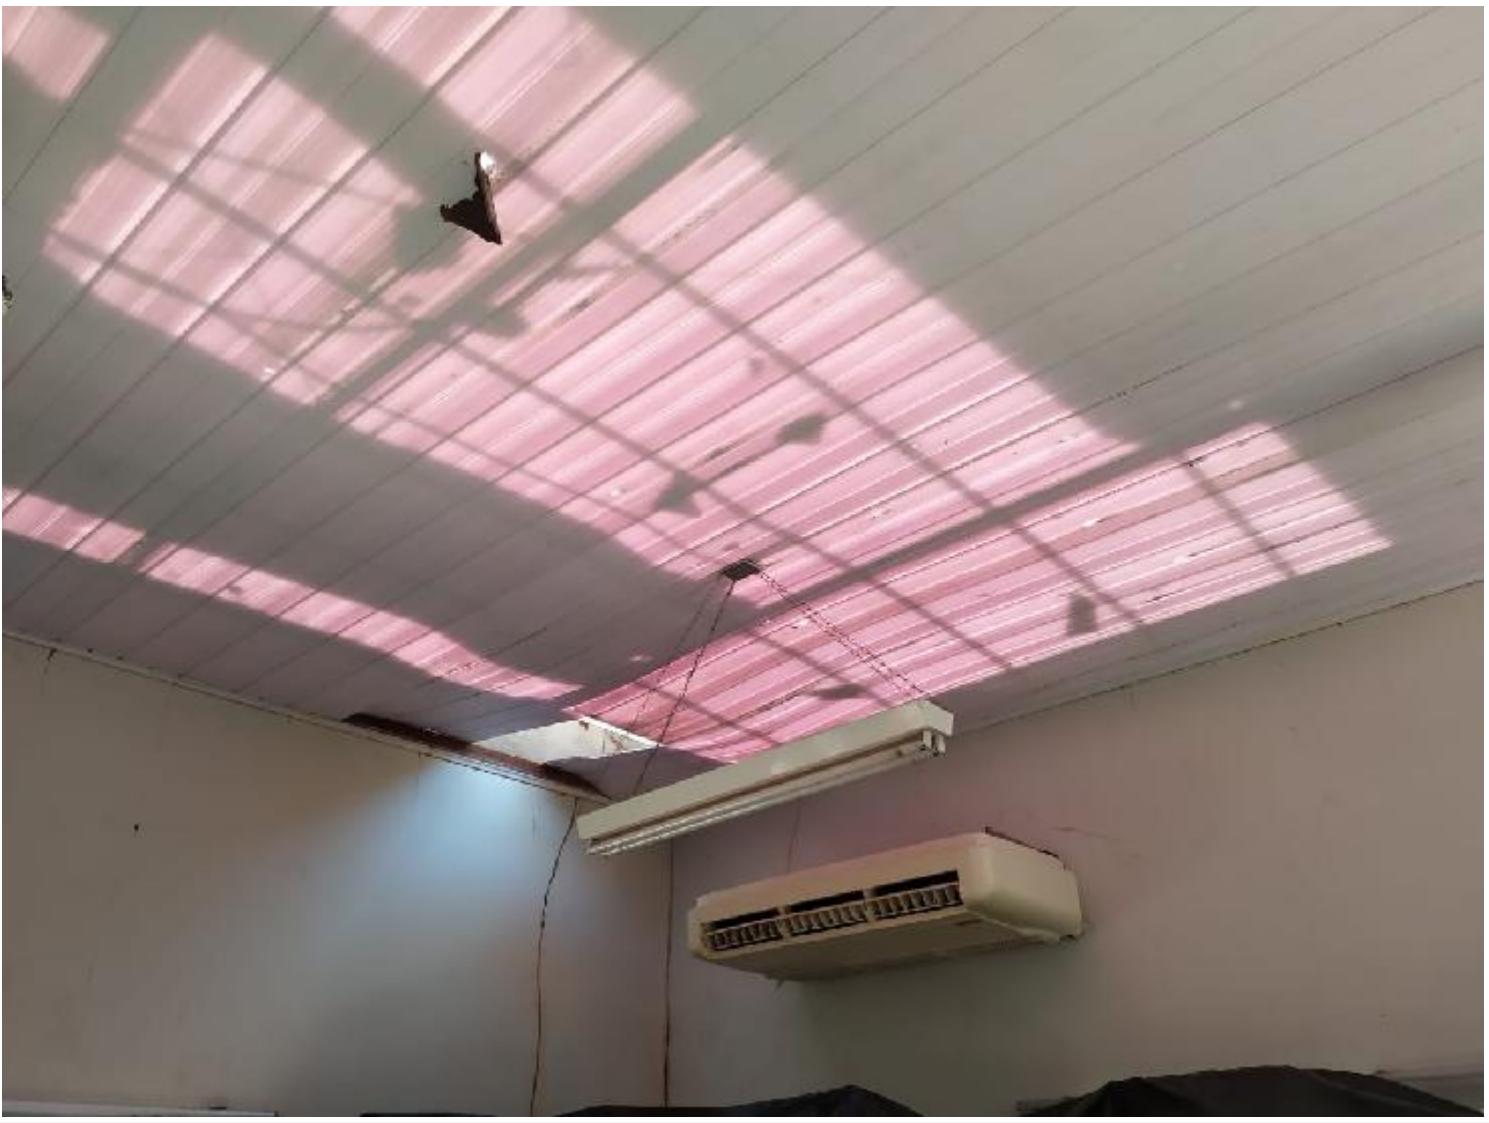
Forro danificado, ondulado em razão da solta dos fixadores, provocada pelas chuvas que atingiram a estrutura após danos na cobertura, ocasionados pelo vendaval. Nota-se também a falta da cobertura.

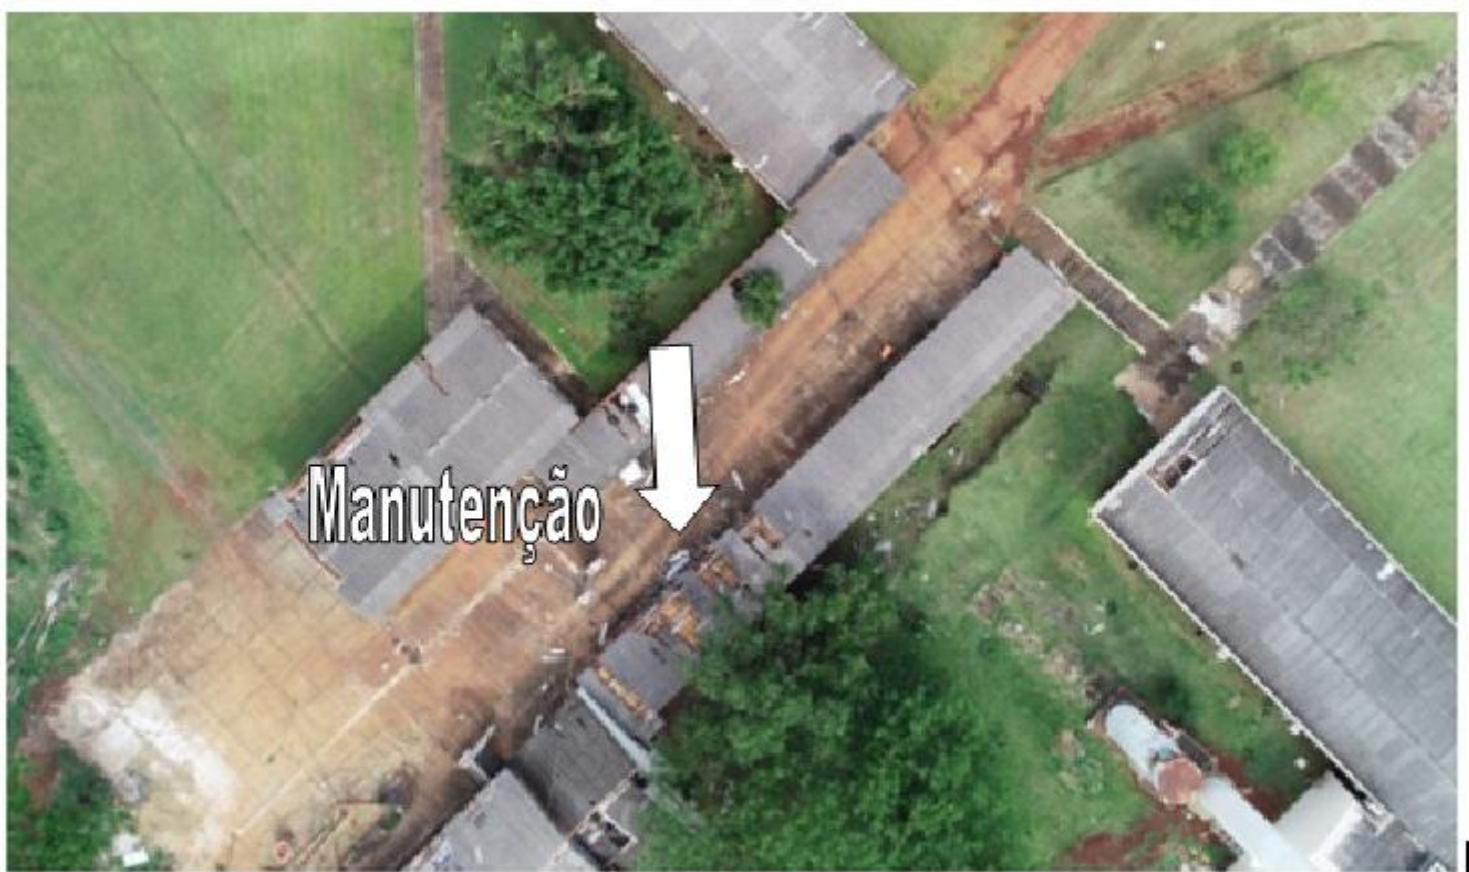
Cobertura do Bloco de Manutenção, parcialmente destruído pelo vendaval.

Meta 4: Bloco de manutenção - reconstrução parcial da cobertura e forro.	Ação pretendida	
	<input type="checkbox"/> Reconstrução Total	<input type="checkbox"/> Reconstrução Parcial
Coordenadas GPS	Localização	
25° 28' 01" S	54° 34' 14" O
