SISTEMA NACIONAL DE PROTEÇÃO E DEFESA CIVIL - SINPDEC

Plano de Trabalho

PROTOCOLO Nº REC-PR-4108304-20211118-02

DESASTRE: Tempestade Local
/Convectiva - Vendaval

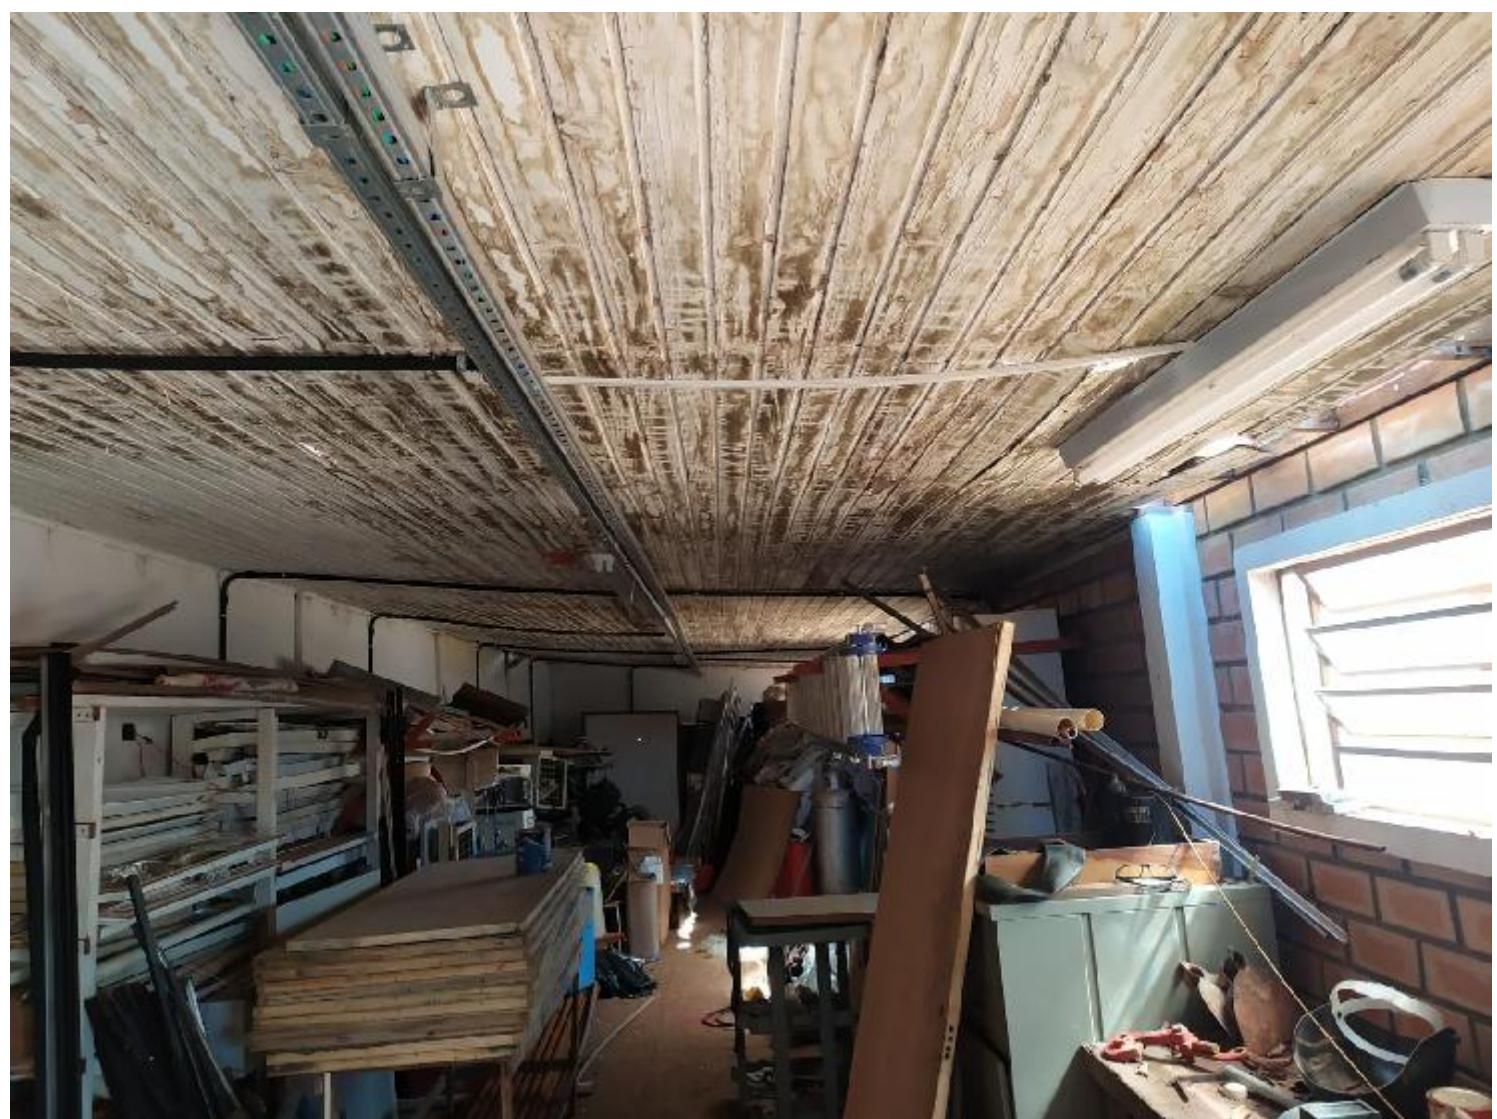
Forro de madeira comprometido em razão da umidade decorrente das chuvas que atingiram o bloco parcialmente descoberto pela ação do vendaval.

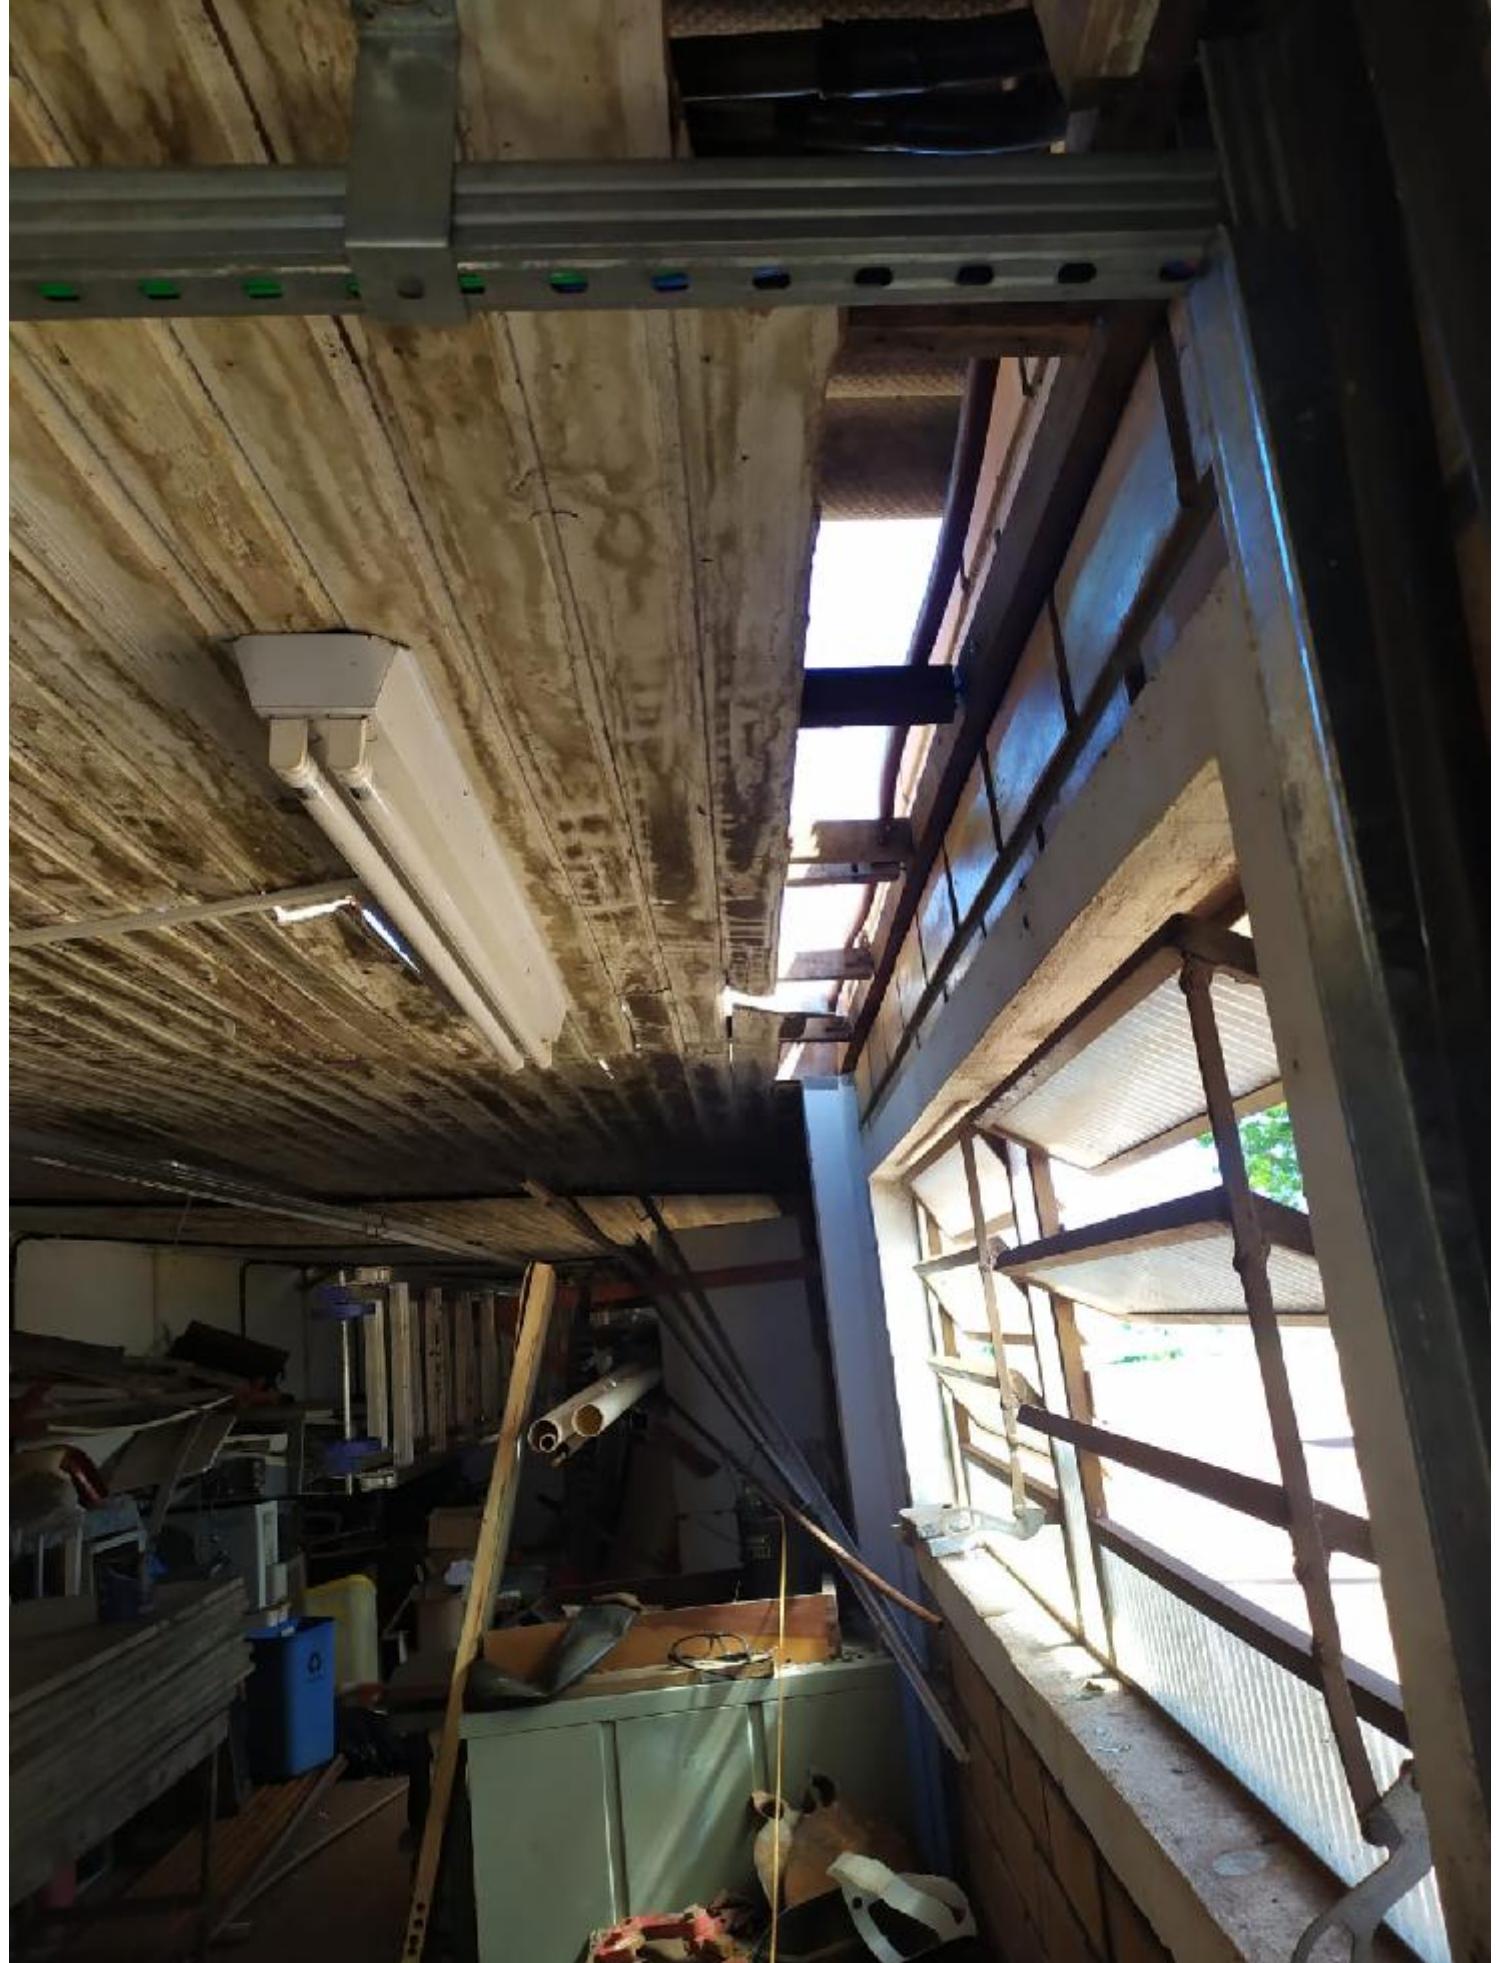
Forro de madeira comprometido em razão da umidade decorrente das chuvas que atingiram o bloco parcialmente descoberto.
