# SISTEMA NACIONAL DE PROTEÇÃO E DEFESA CIVIL - SINPDEC

## Plano de Trabalho

PROTOCOLO Nº REC-PR-4108304-20211118-02

DESASTRE: Tempestade Local  
/Convectiva - Vendaval

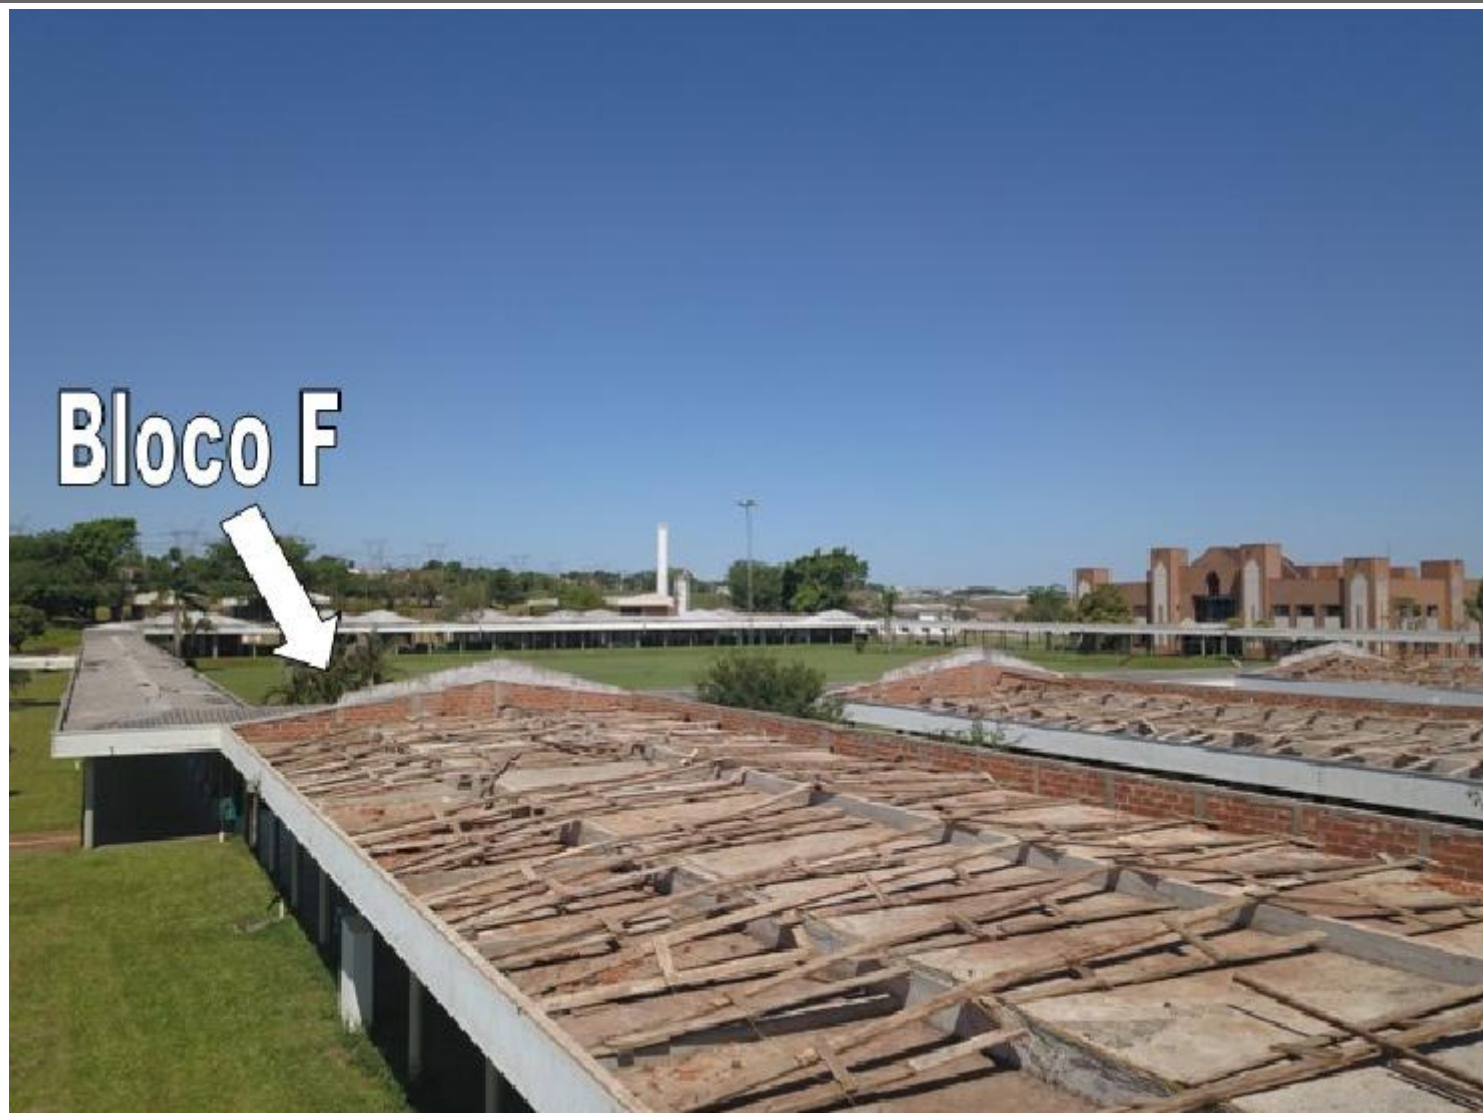
Bloco F - estrutura da cobertura (tesouras, tramas, telhas, calhas e rufos), totalmente destruídas em função das rajadas de vento e chuvas. A estrutura foi arrancada em sua totalidade devido ao vendaval.

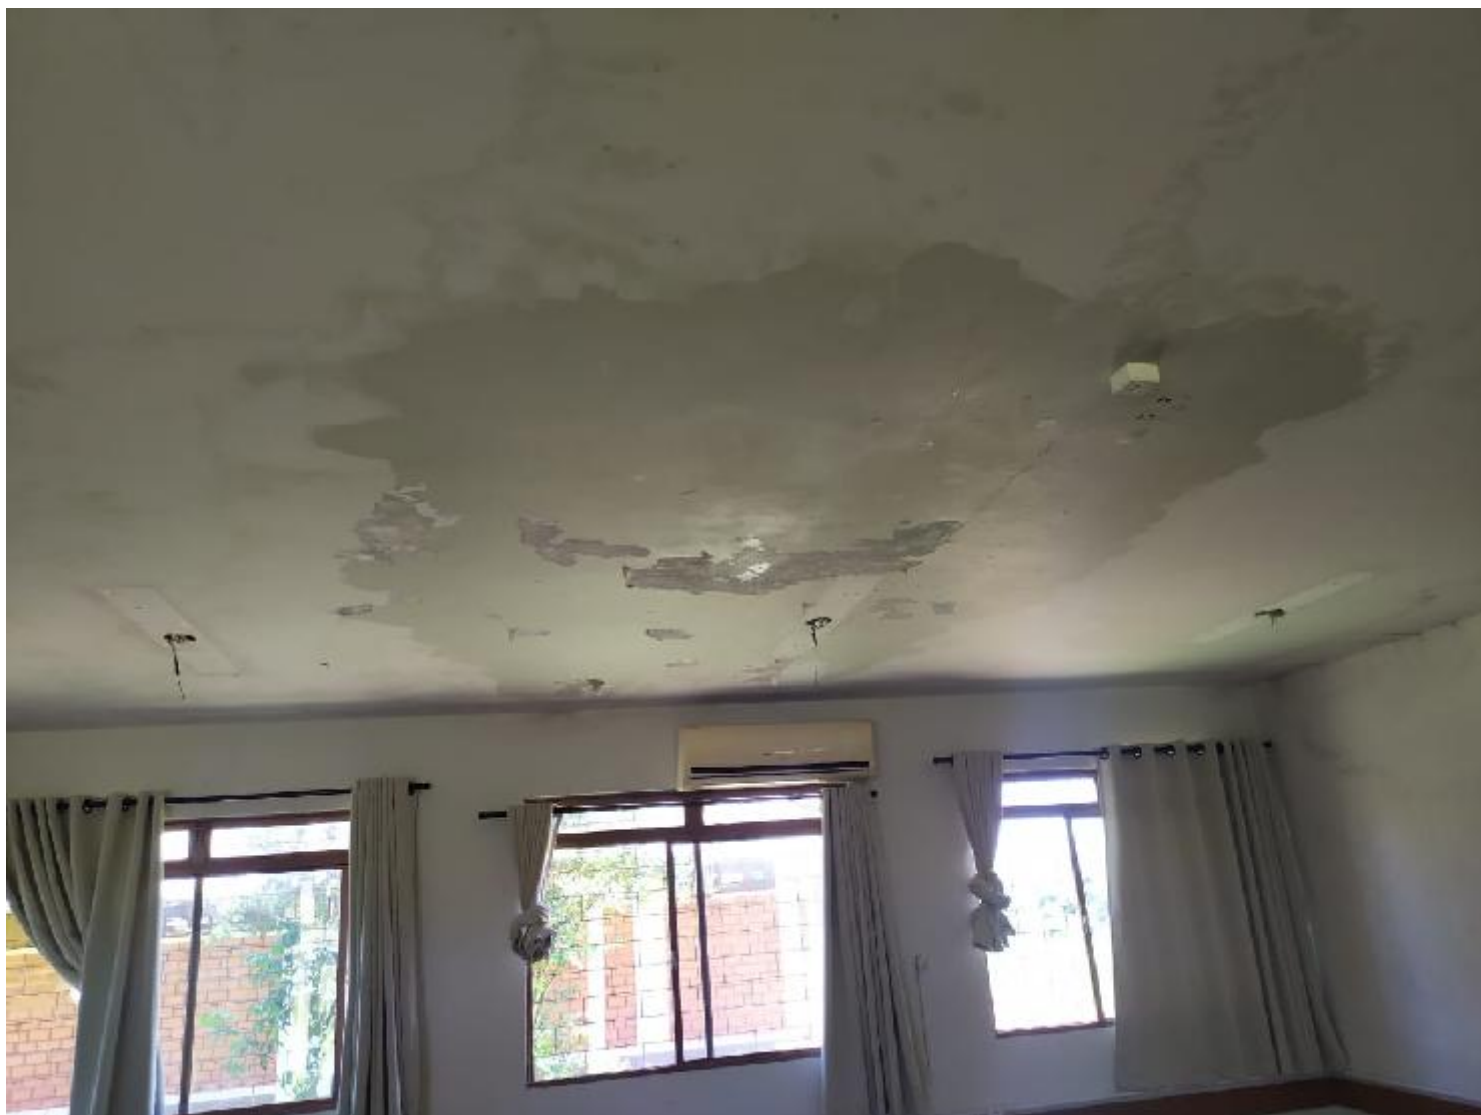
Bloco F - estrutura da sala de aula (teto) com comprometimento do revestimento com deslocamento de massa corrida e pintura, em razão da infiltração provocada pela ausência da cobertura, além do comprometimento das instalações elétricas (comprometida em razão da infiltração de água).

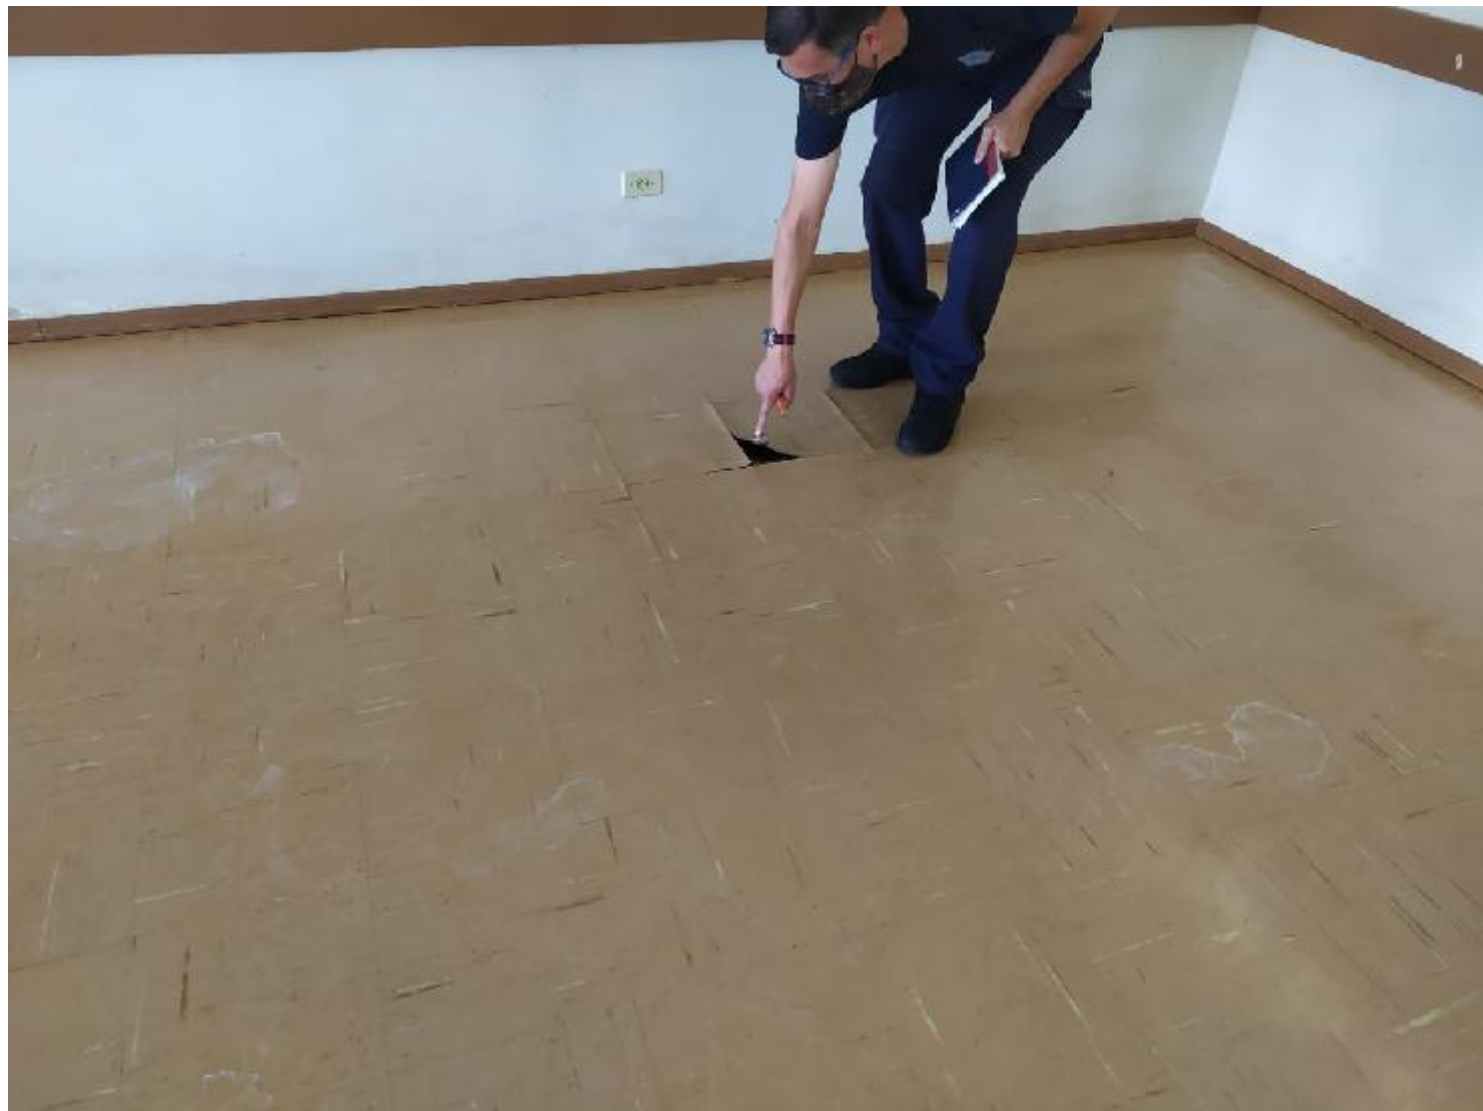
Bloco F - estrutura de sala de aula (piso vinílico e rodapés) com descolamento decorrente da infiltração da água proveniente do vendaval.

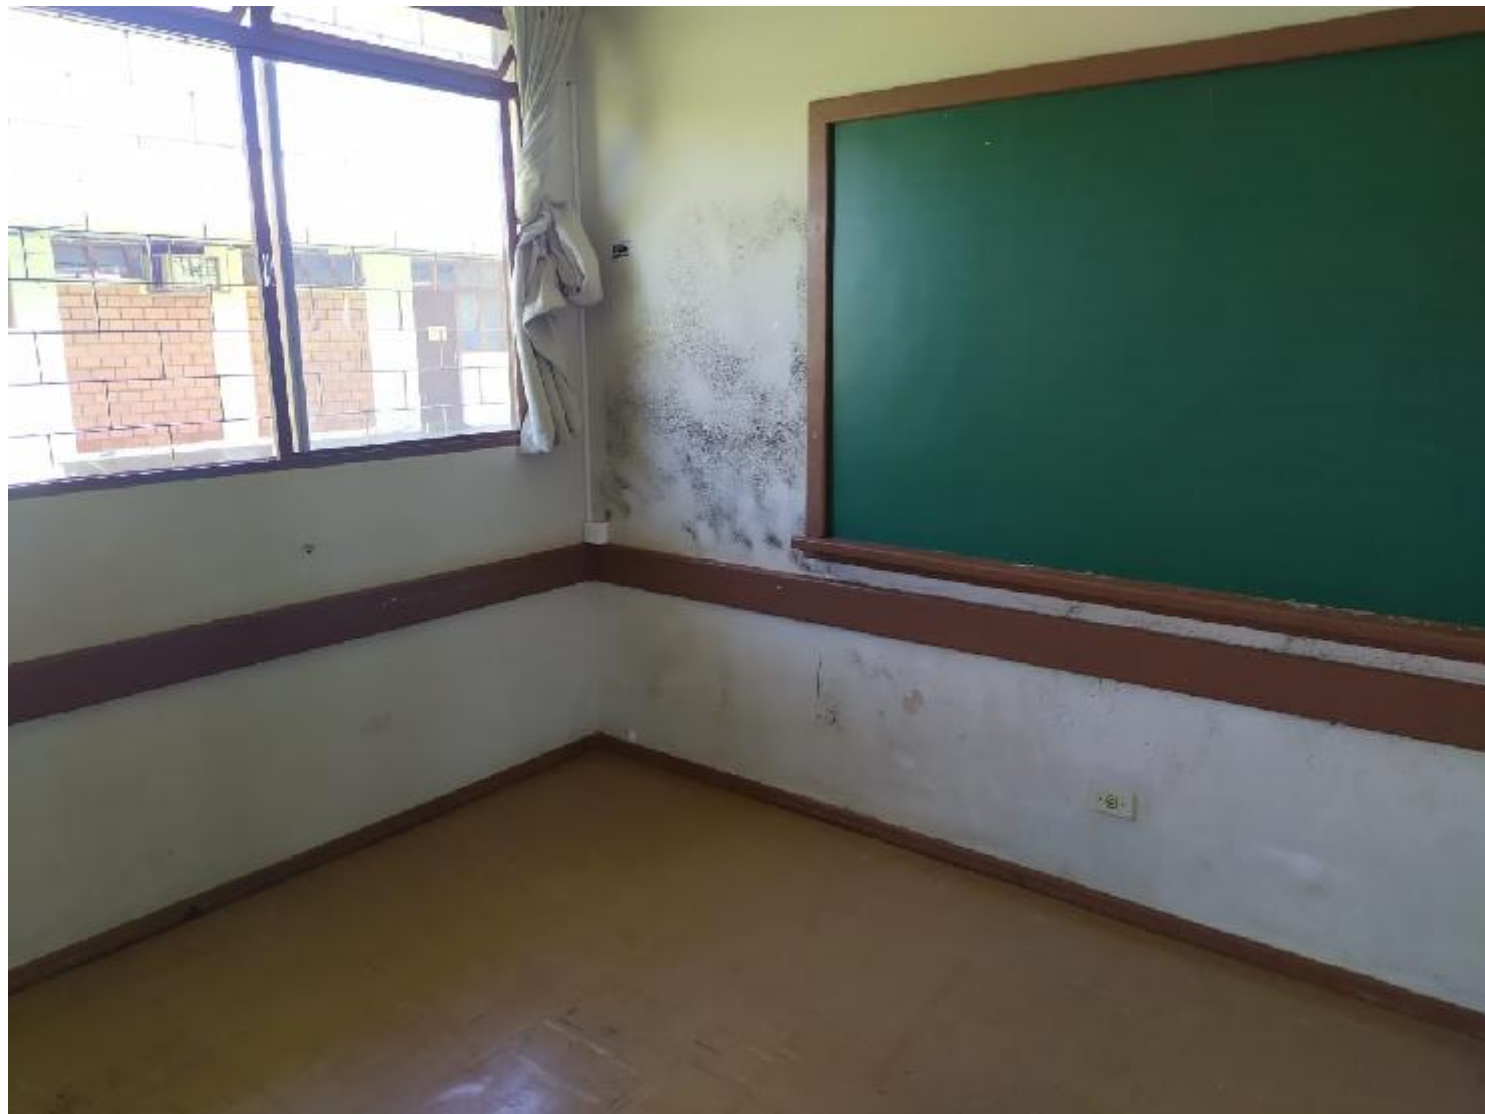
Bloco F - estrutura de sala de aula (parede) com comprometimento do revestimento e pintura em razão da infiltração provocada pelo vendaval.

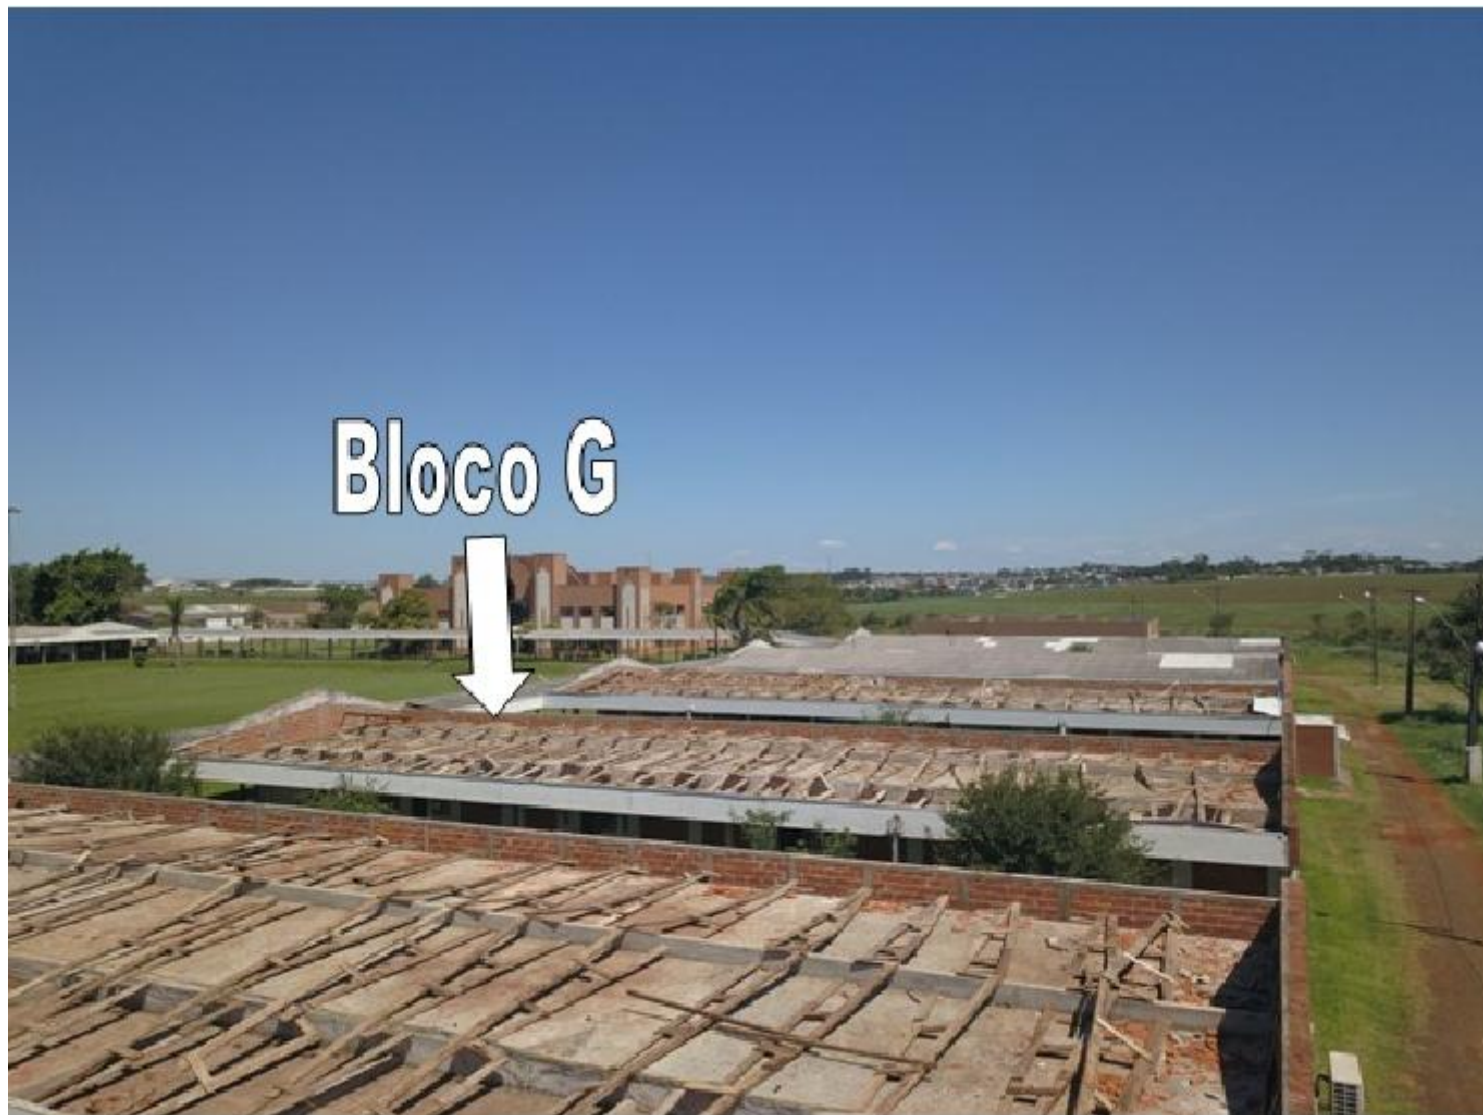
Bloco G - estrutura da cobertura (tesouras, tramas, telhas, calhas e rufos), totalmente destruídas em função das rajadas de vento e chuvas. A estrutura foi arrancada em sua totalidade devido ao vendaval.

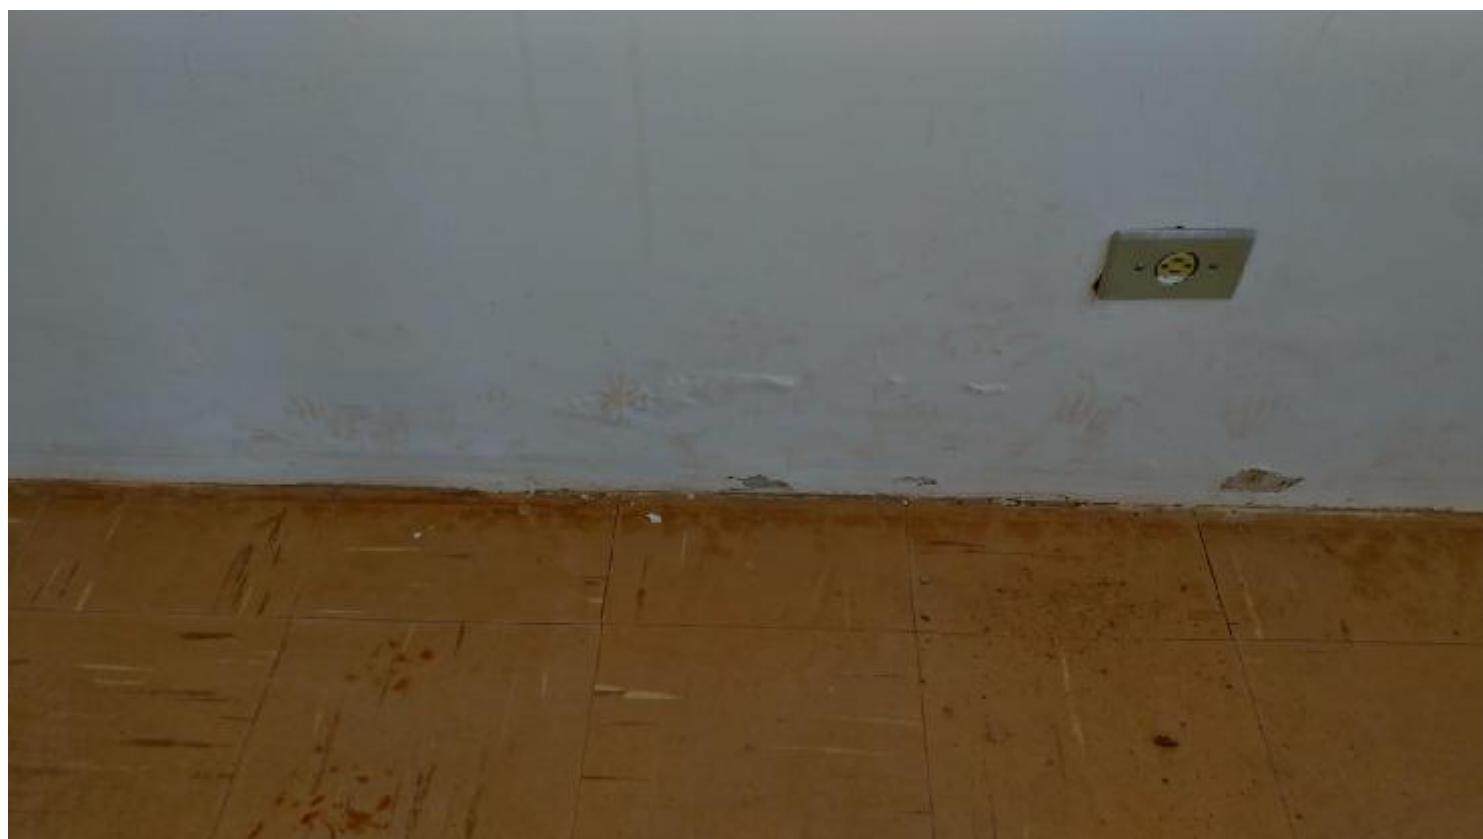
Bloco G - estrutura de sala de aula (parede) com comprometimento do revestimento e pintura em razão da infiltração provocada pelo vendaval.

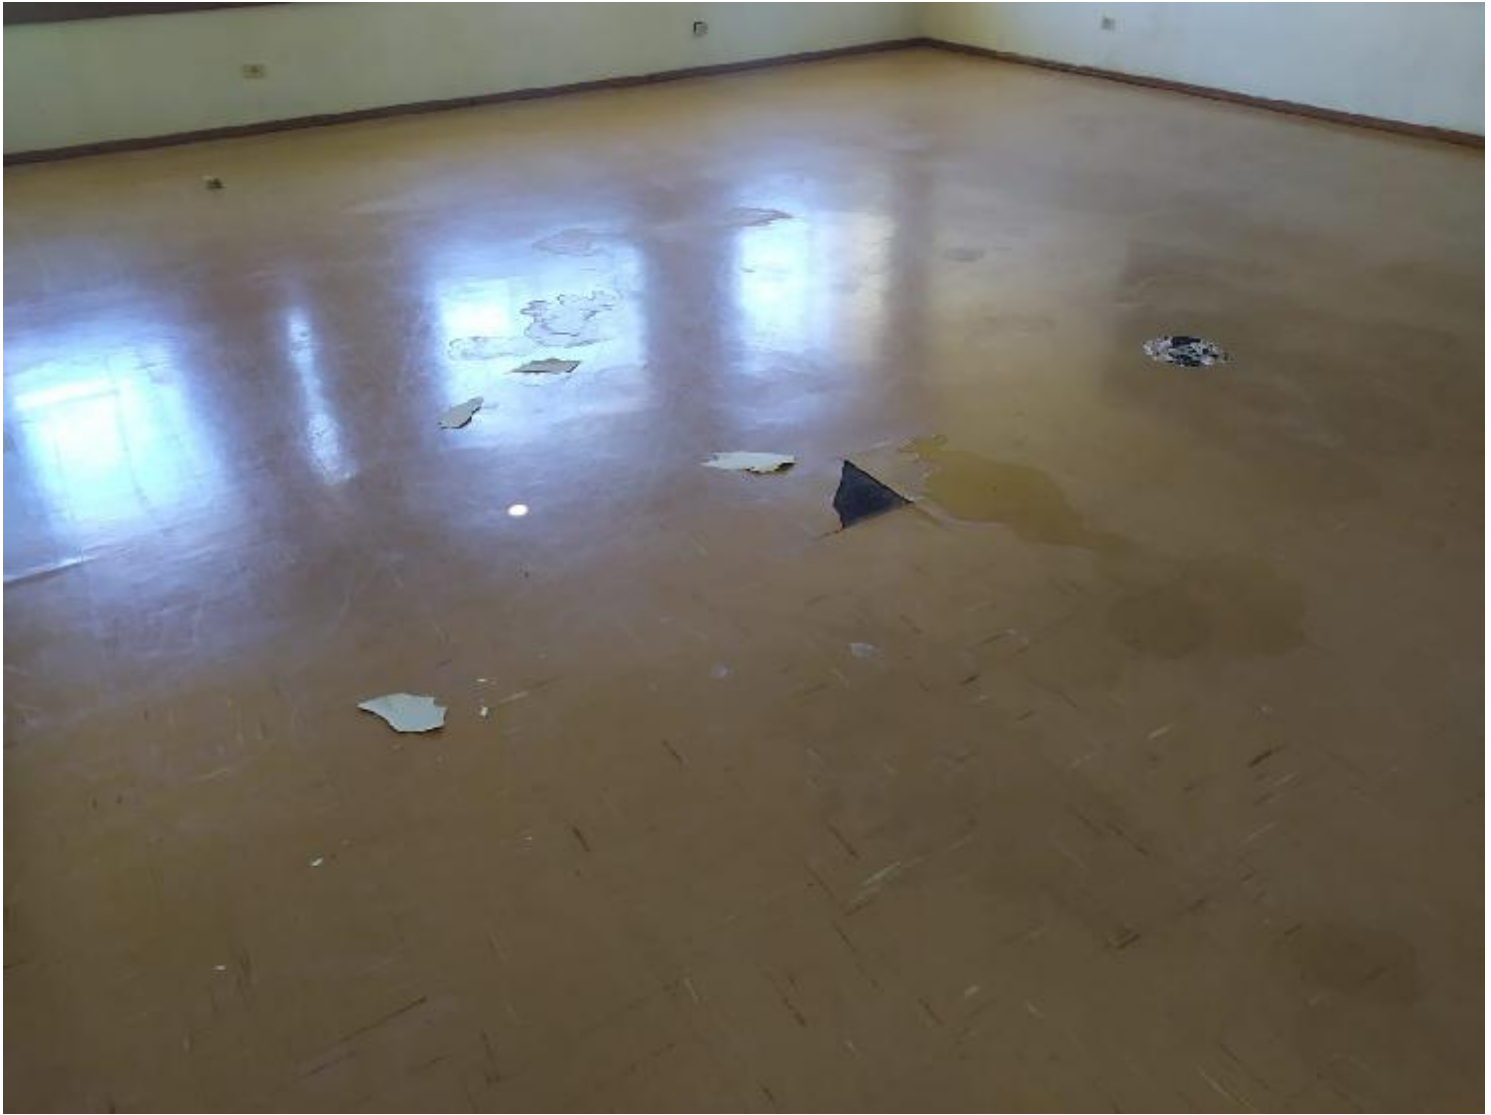
Bloco G - estrutura de sala de aula (piso vinílico e rodapés) com descolamento decorrente da infiltração da água proveniente do vendaval.

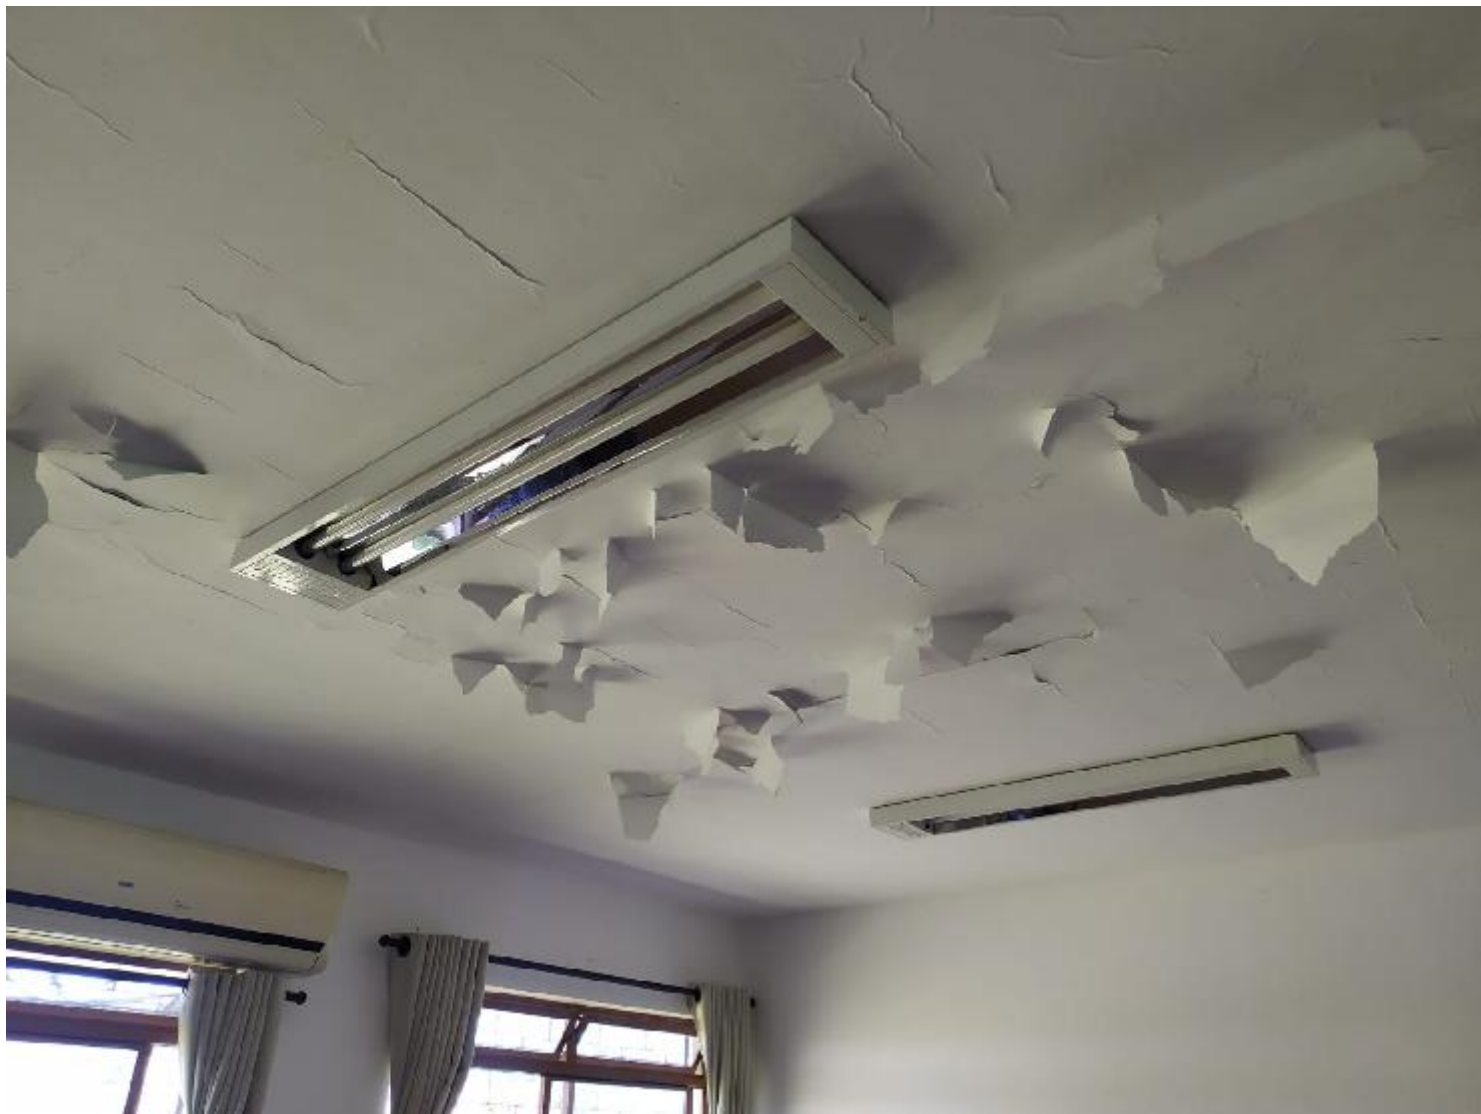
Bloco G - estrutura da sala de aula (teto) com comprometimento do revestimento com deslocamento de massa corrida e pintura, em razão da infiltração provocada pela ausência da cobertura, além do comprometimento das instalações elétricas (comprometida em razão da infiltração de água).

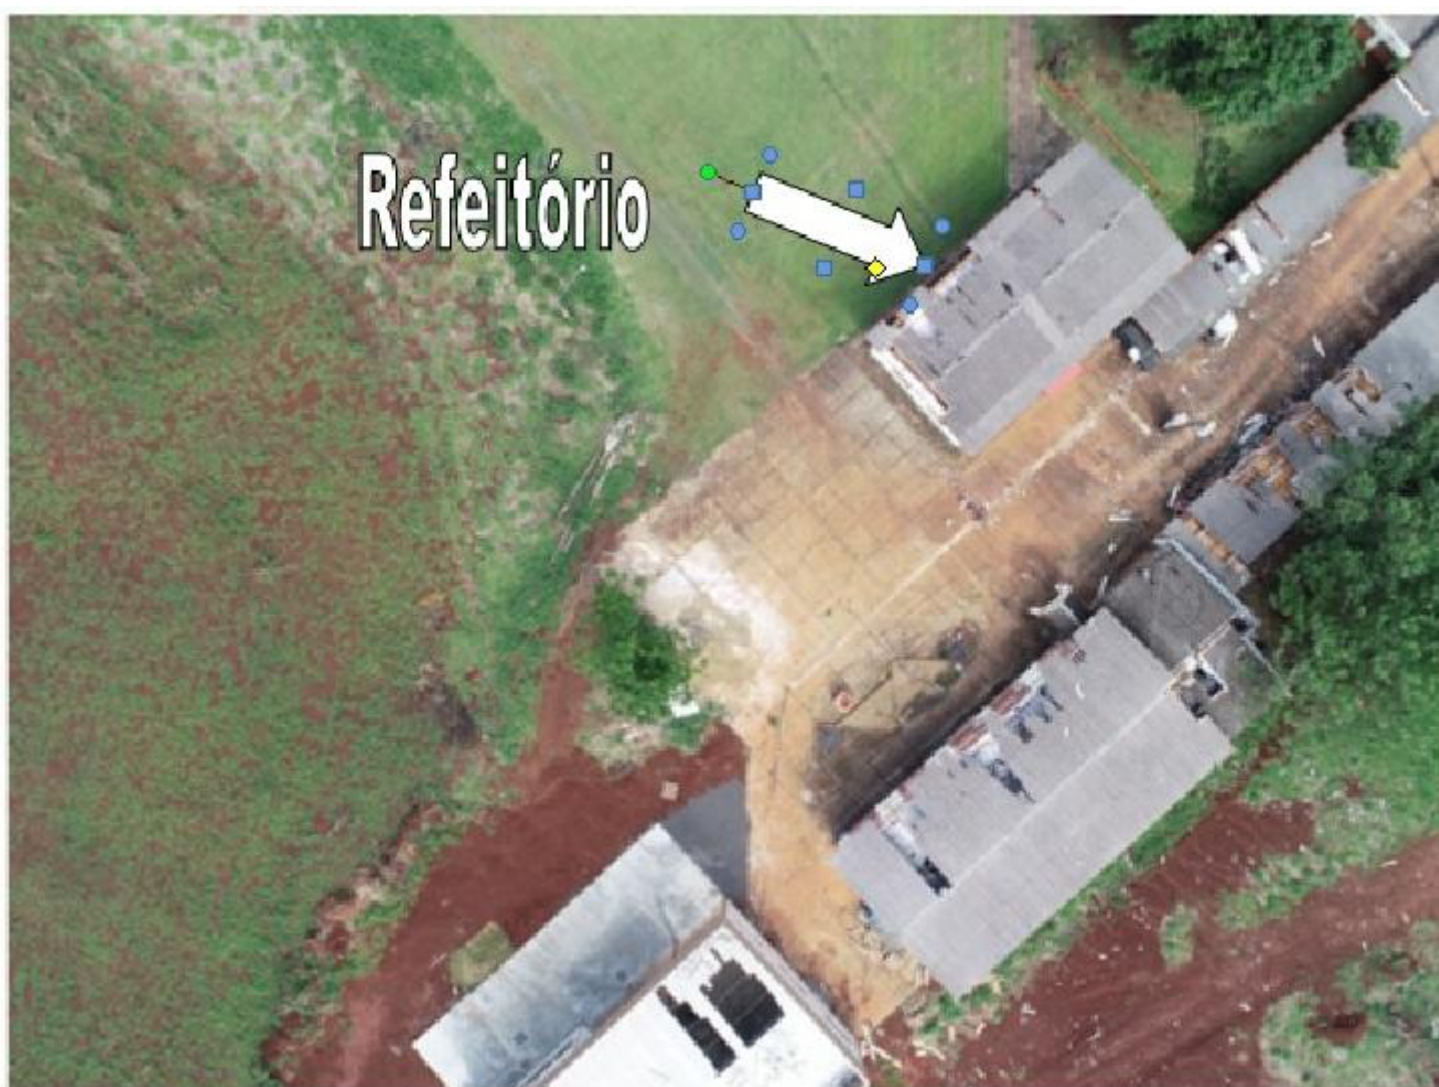
Cobertura do Refeitório, parcialmente danificada em razão das rajadas de ventos.

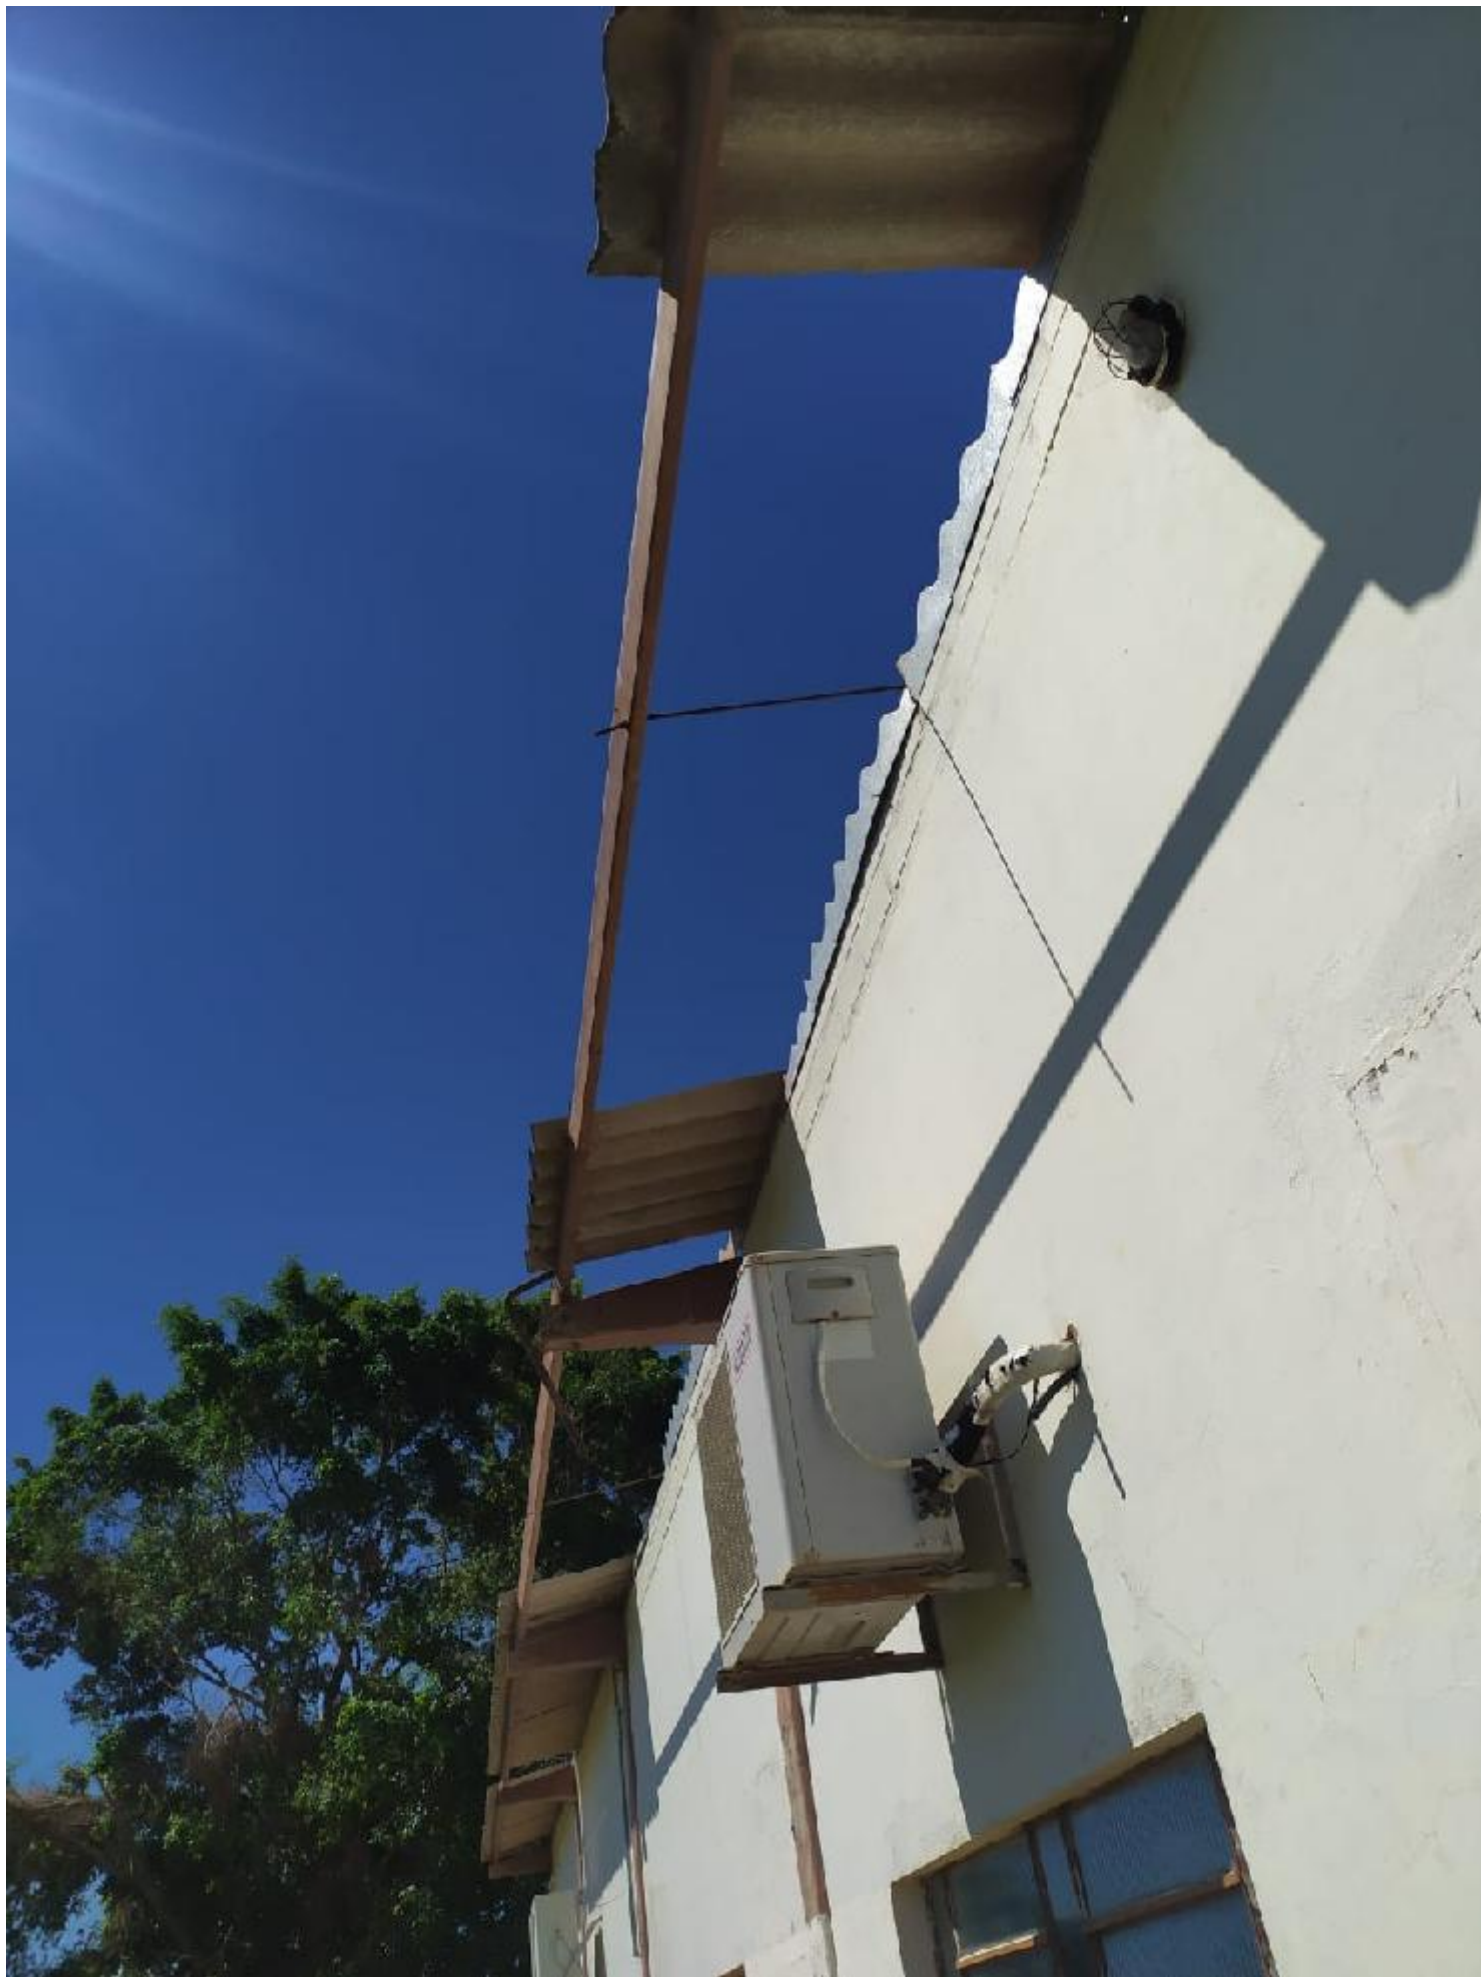
Telhas arrancadas pela força dos ventos - 86 km/h (conforme DTCEA/FI) que atingiram o Campus.

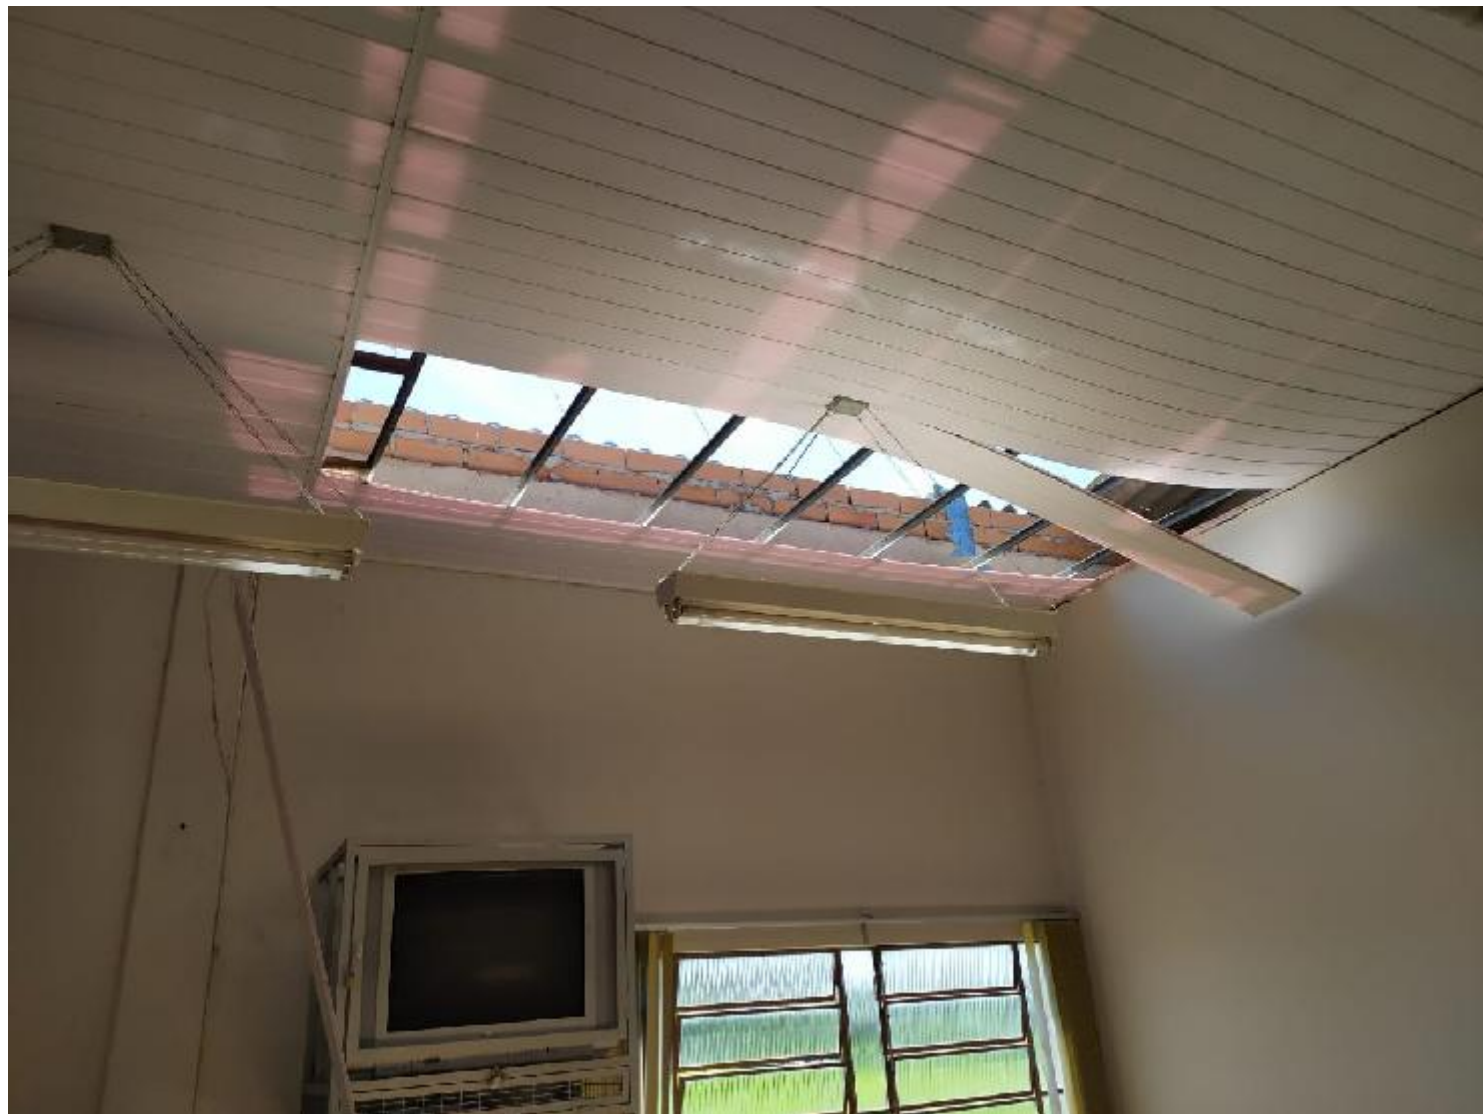
Forro destruído pelas chuvas 50mm (segundo pluviômetros automáticos do CEMADEN), média do município, que atingiram a estrutura após danos na cobertura ocasionados pelo vendaval.

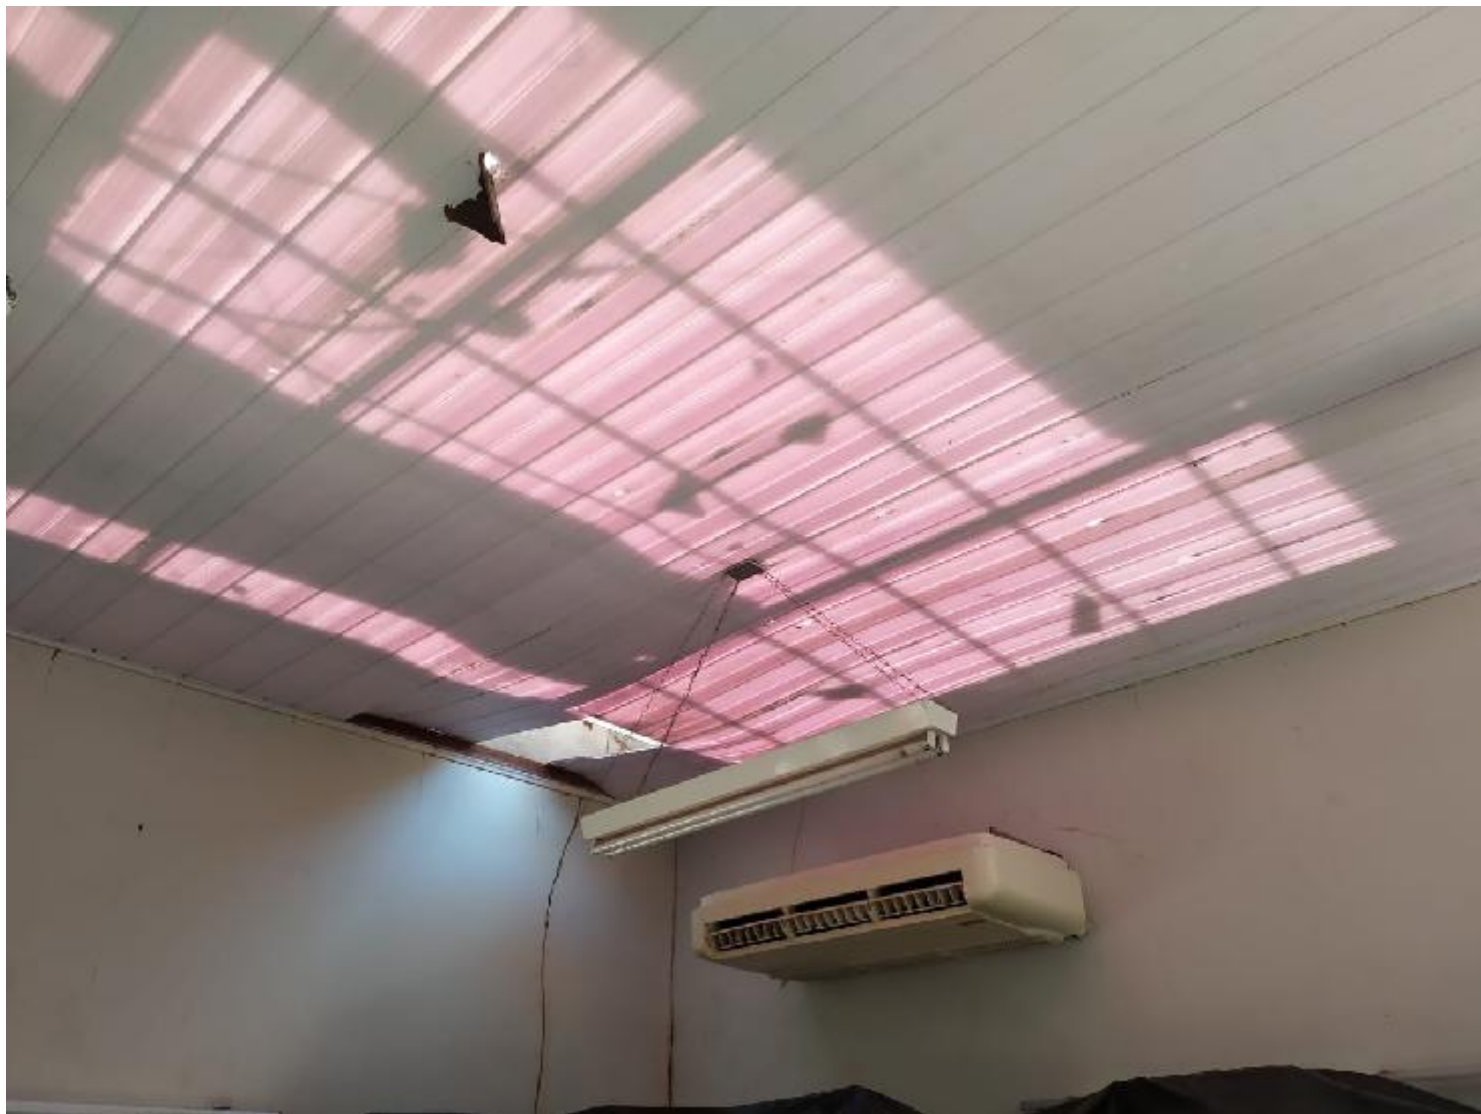
Forro danificado, ondulado em razão da solta dos fixadores, provocada pelas chuvas que atingiram a estrutura após danos na cobertura, ocasionados pelo vendaval. Nota-se também a falta da cobertura.

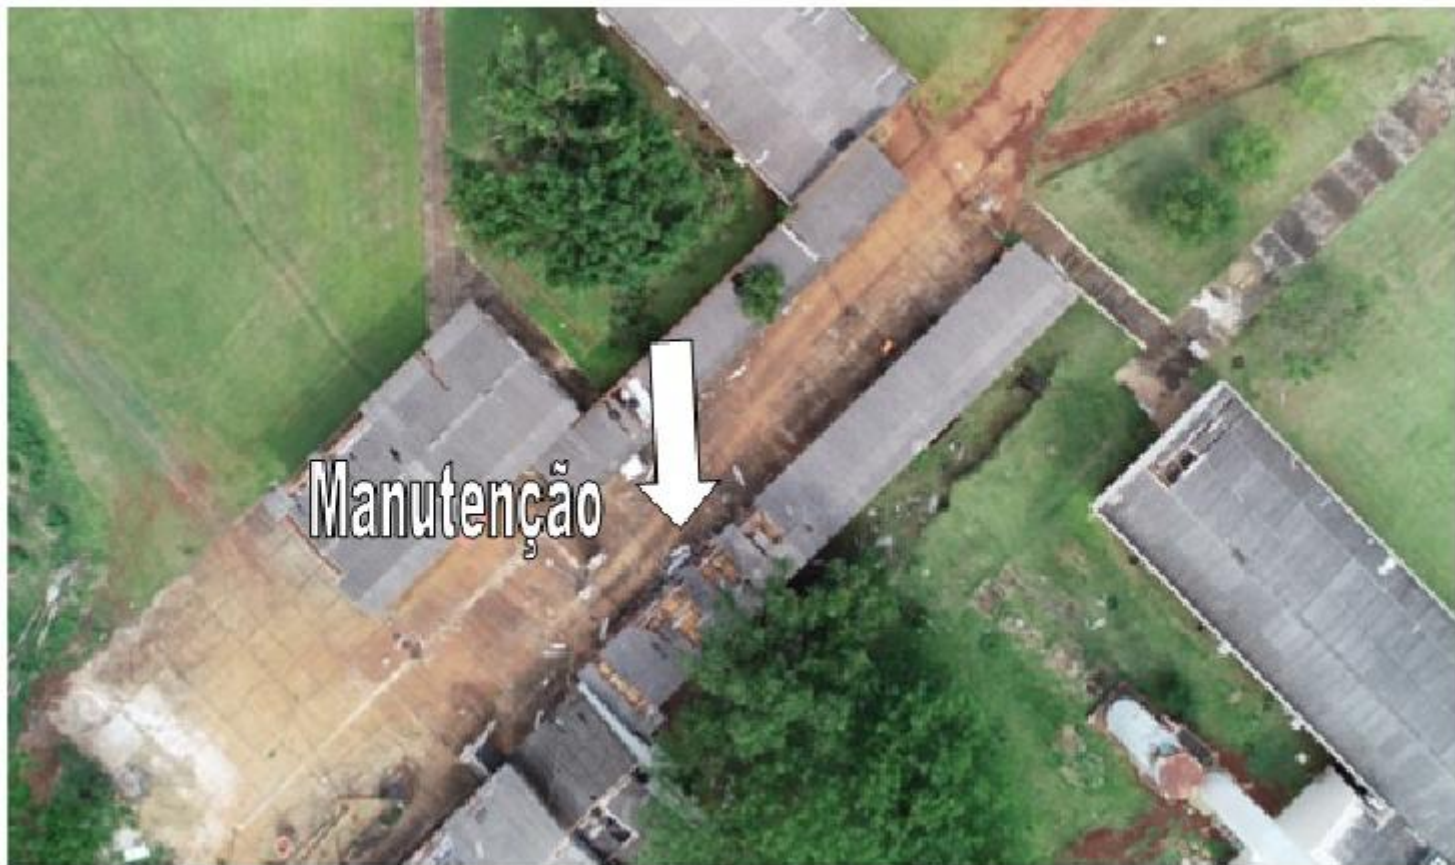
Cobertura do Bloco de Manutenção, parcialmente destruído pelo vendaval.
