# SISTEMA NACIONAL DE PROTEÇÃO E DEFESA CIVIL - SINPDEC

## Plano de Trabalho

PROTOCOLO Nº REC-PR-4108304-20211118-02

DESASTRE: Tempestade Local  
/Convectiva - Vendaval

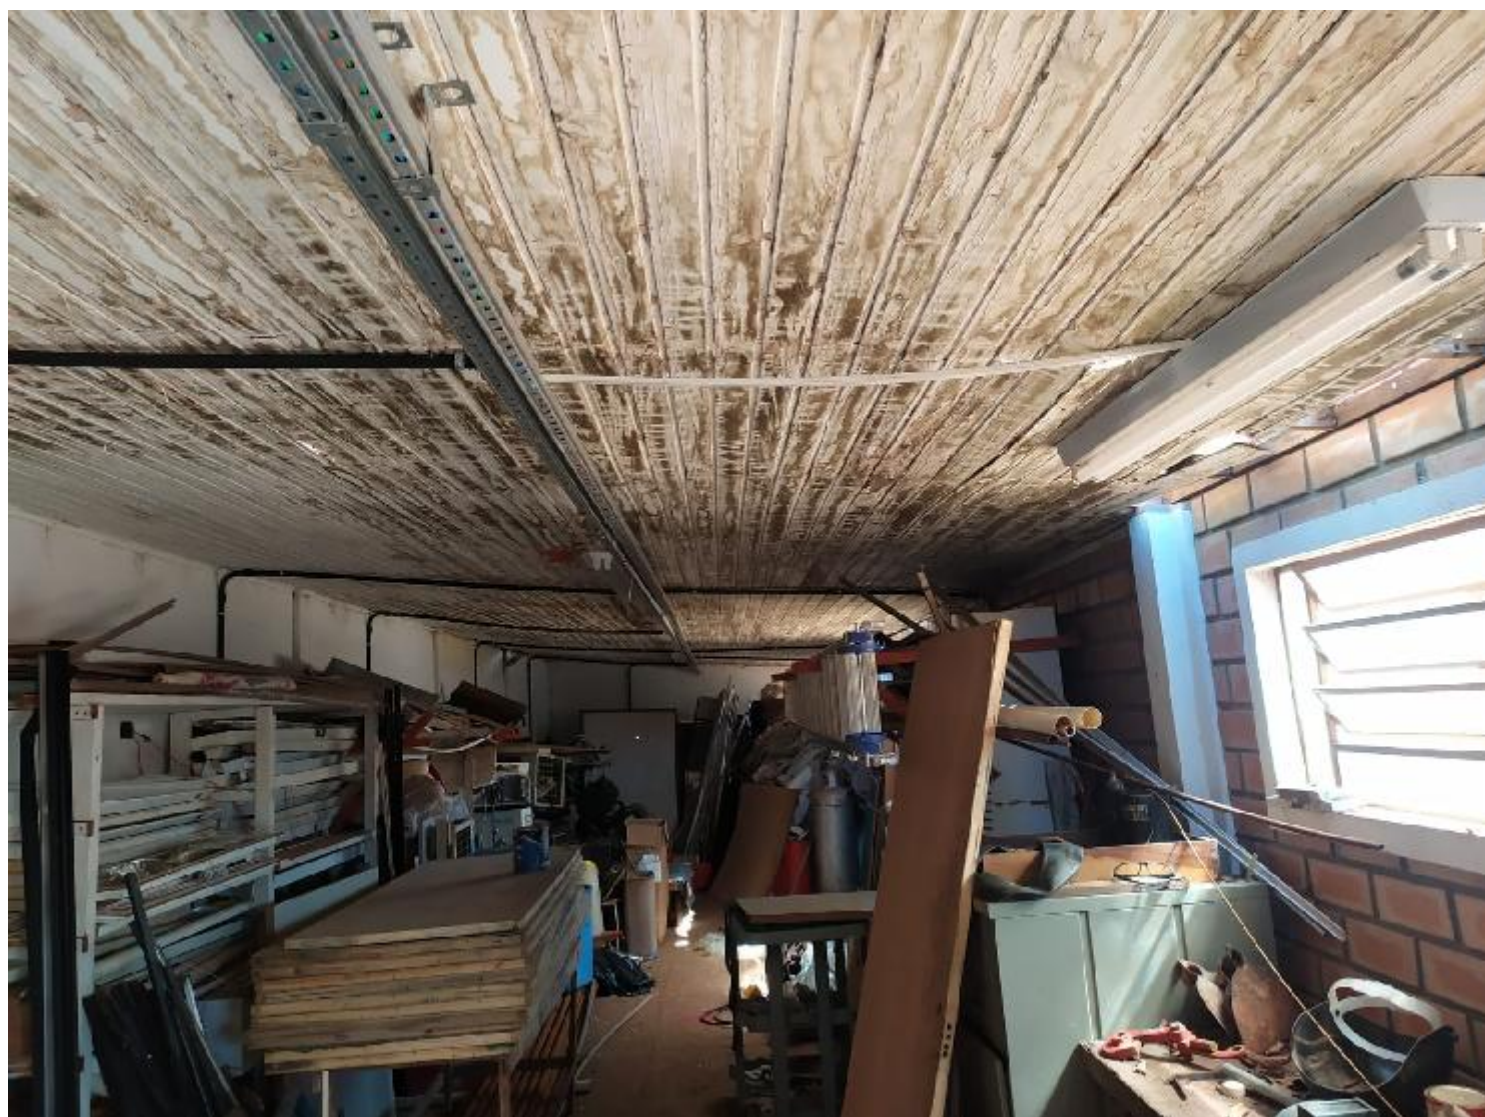
Forro de madeira comprometido em razão da umidade decorrente das chuvas que atingiram o bloco parcialmente descoberto pela ação do vendaval.

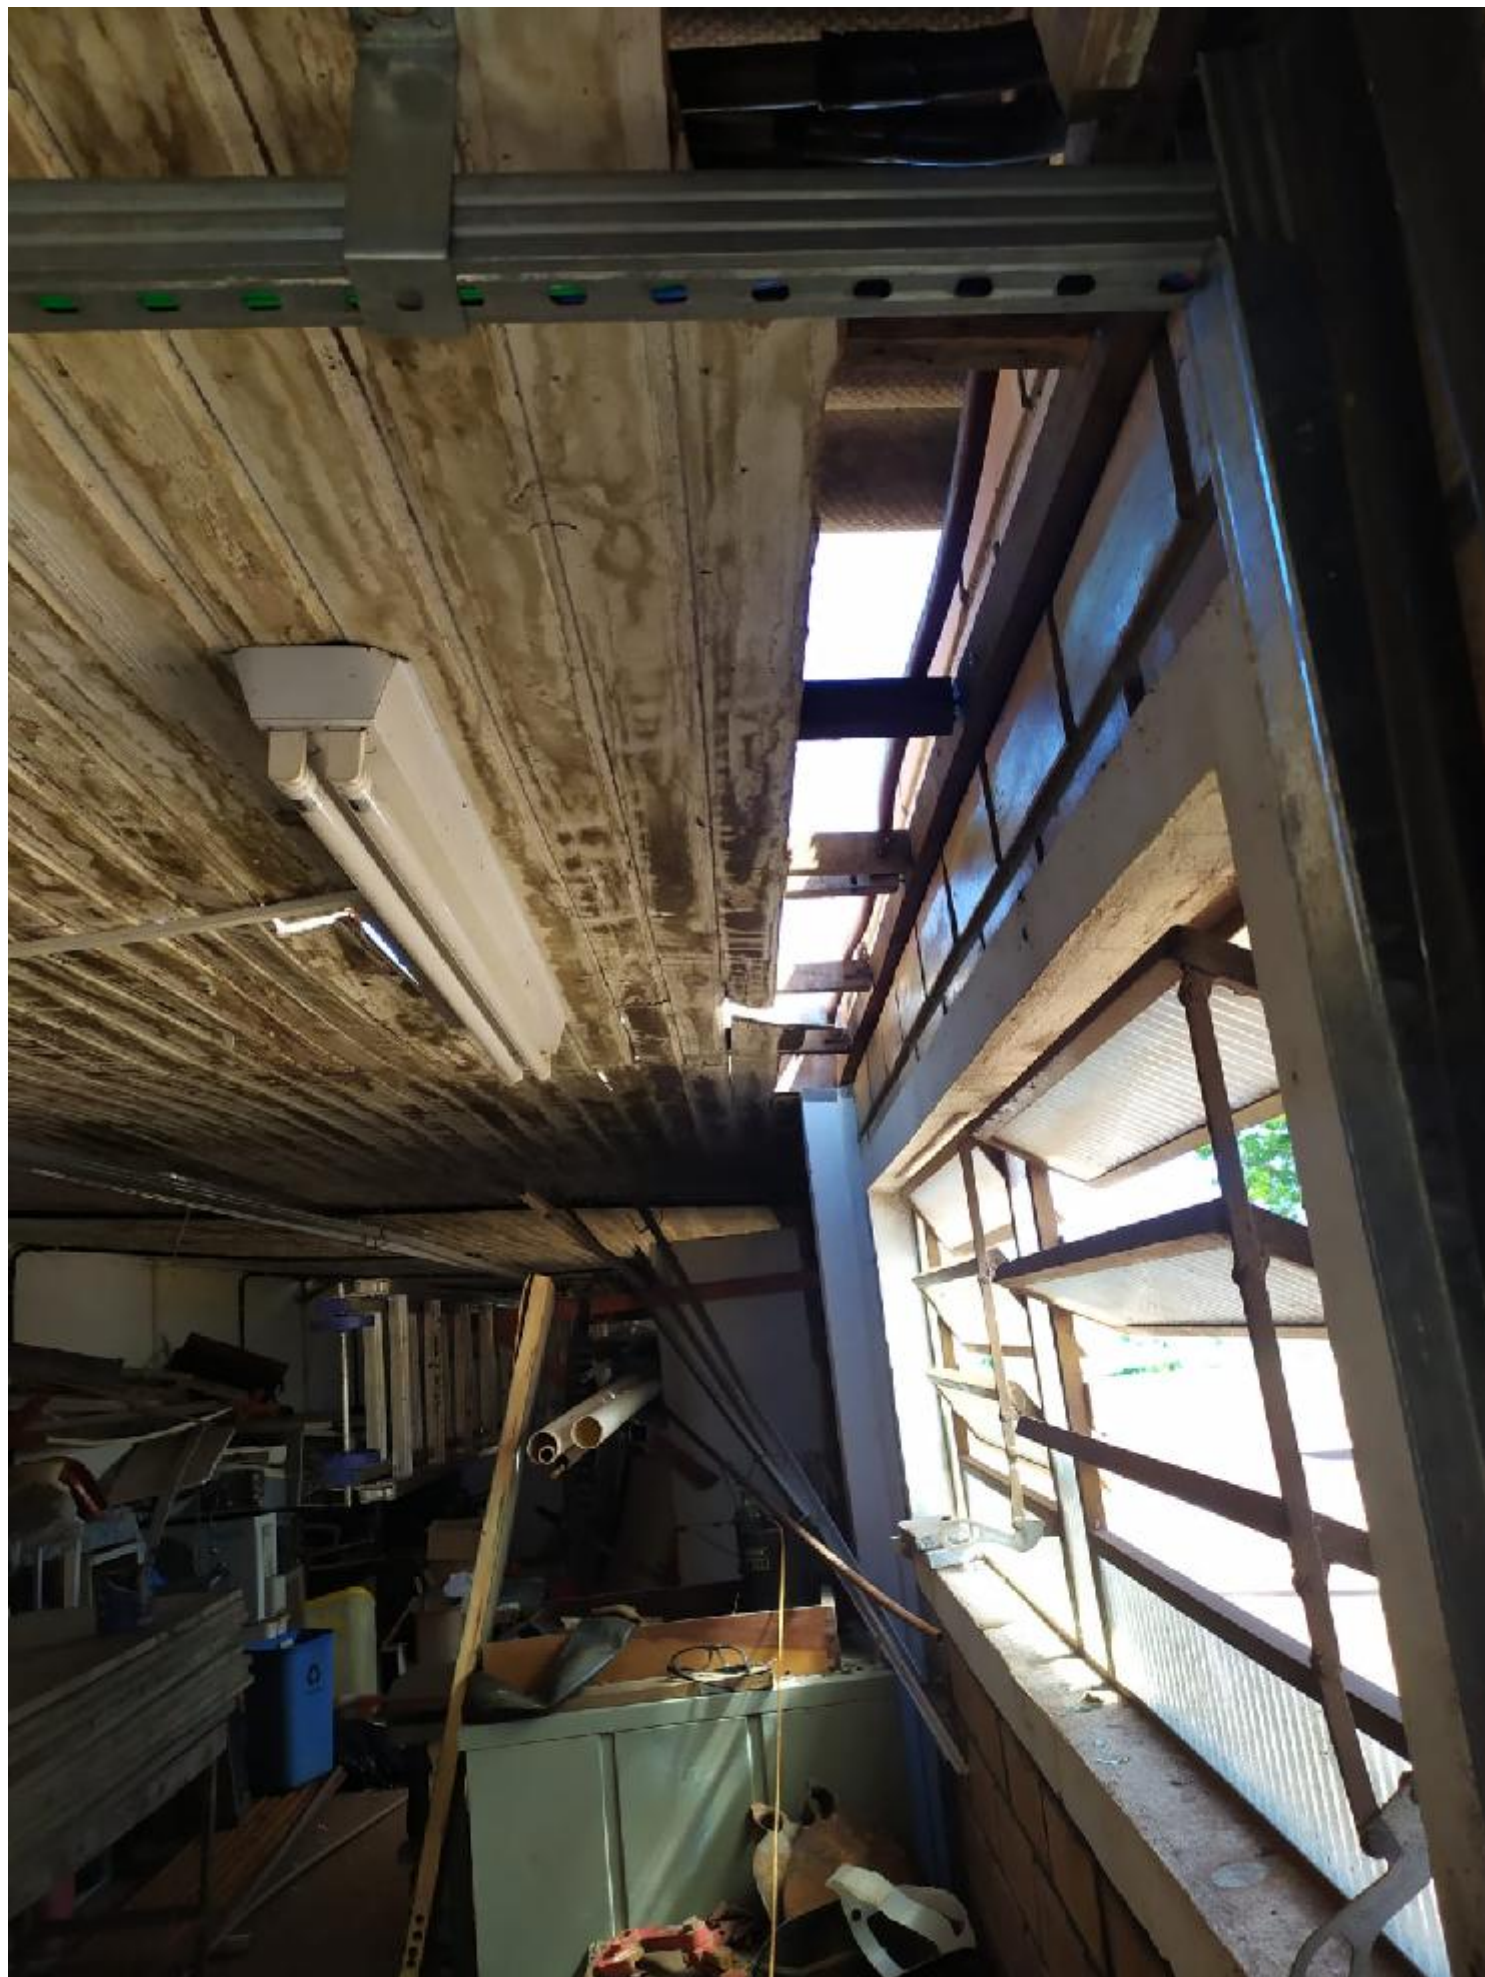
Forro de madeira comprometido em razão da umidade decorrente das chuvas que atingiram o bloco parcialmente descoberto.
