SISTEMA NACIONAL DE PROTEÇÃO E DEFESA CIVIL - SINPDEC

Plano de Trabalho

Relatório de Diagnóstico

Meta 1: Estruturas da cobertura, parte elétrica, esquadrias, revestimentos de teto, pisos, paredes, infraestrutura lógica	Ação pretendida	
	<input type="checkbox"/> Reconstrução Total	<input checked="" type="checkbox"/> Reconstrução Parcial
Coordenadas GPS	Localização	
25° 28' 01" S 54° 34' 14" O

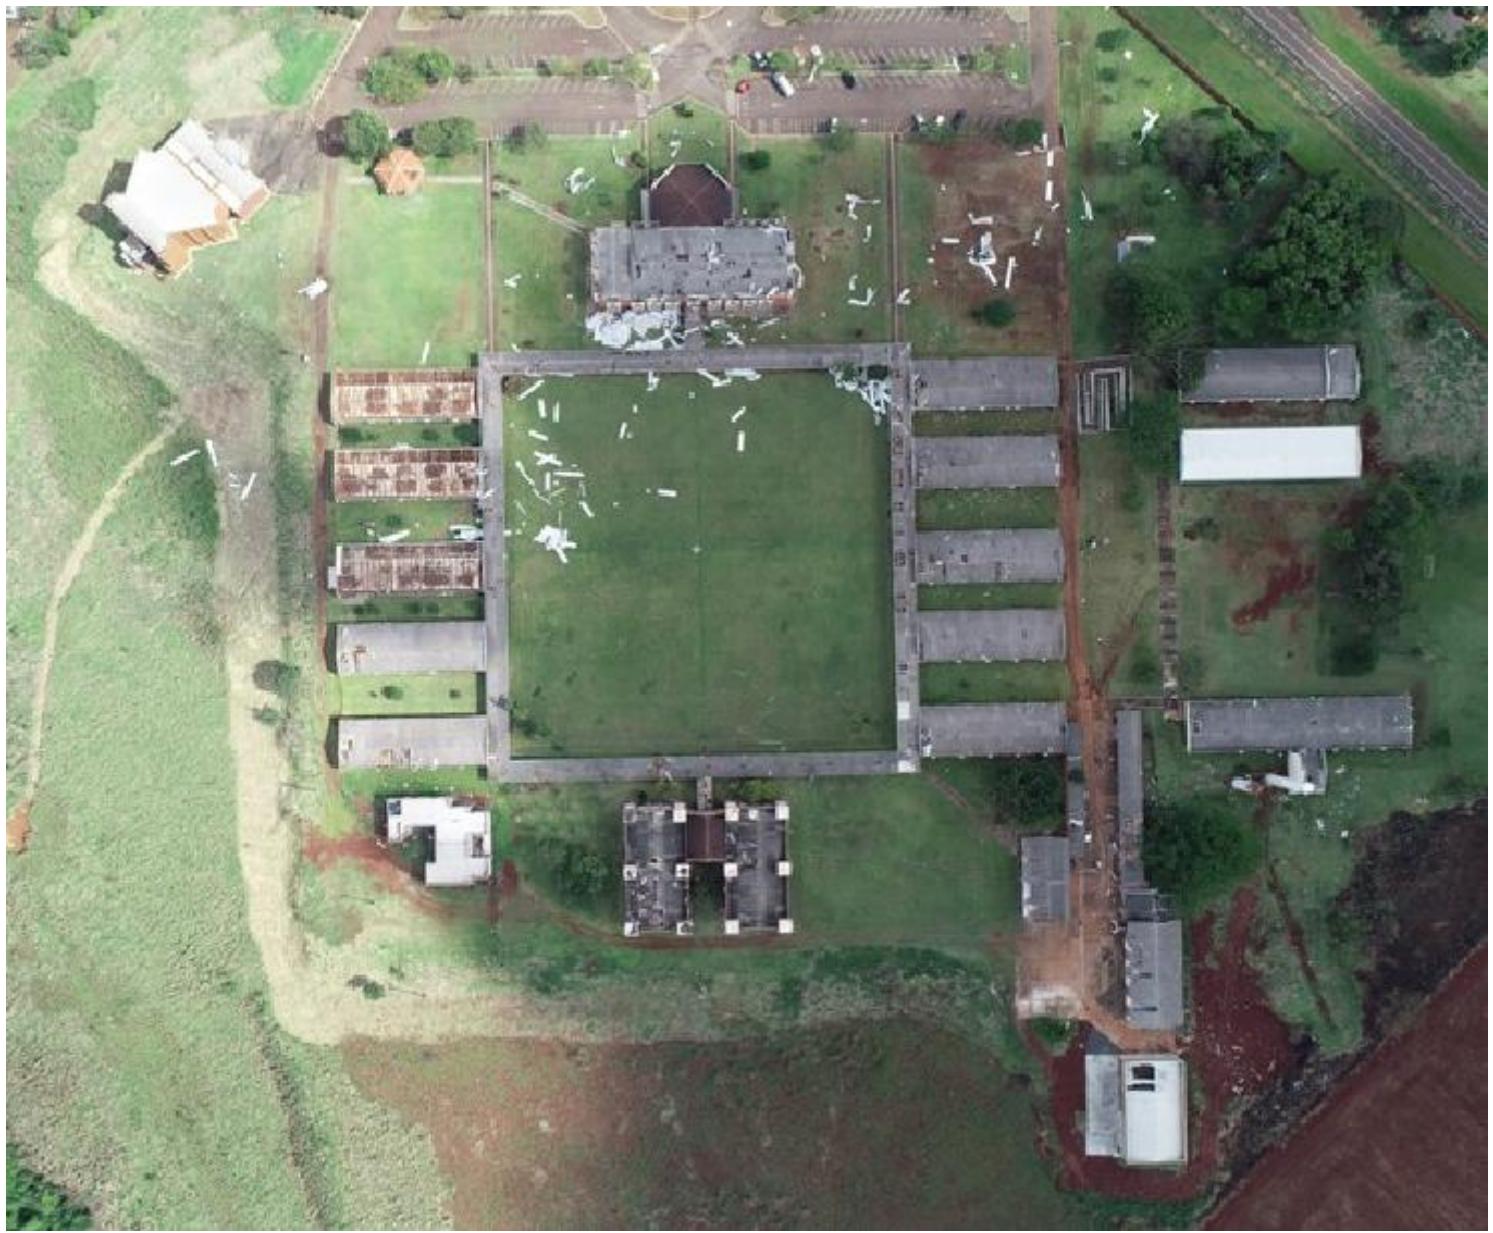
Imagen da situação na qual a Universidade do Oeste do Paraná - UNIOESTE, Campus Foz do Iguaçu, logo após ser atingida pela tempestade.

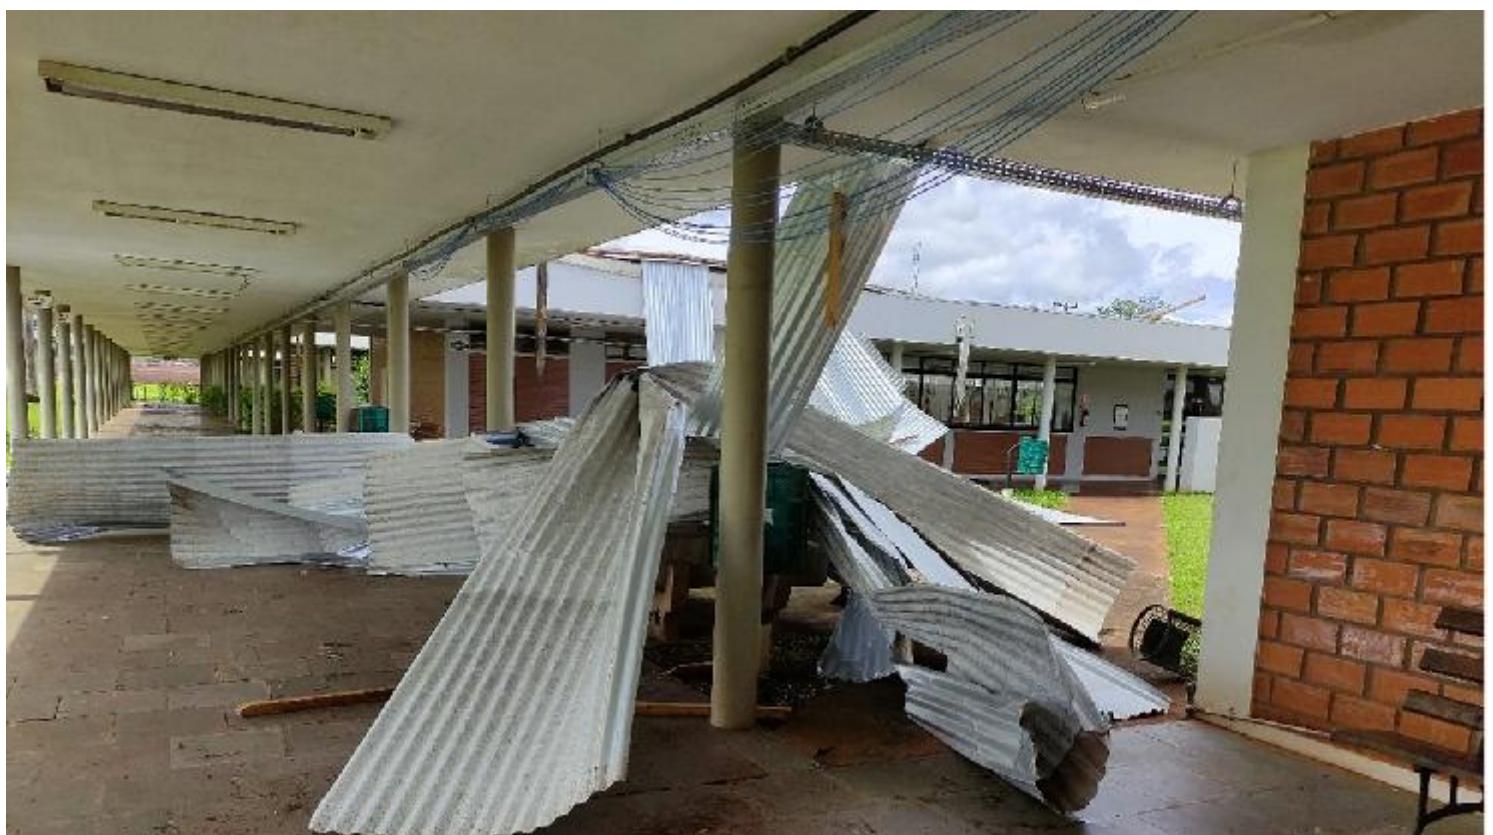
Imagen da Universidade do Oeste do Paraná - UNIOESTE, Campus Foz do Iguaçu, evidenciando danos na parte elétrica, infraestrutura lógica e na cobertura.

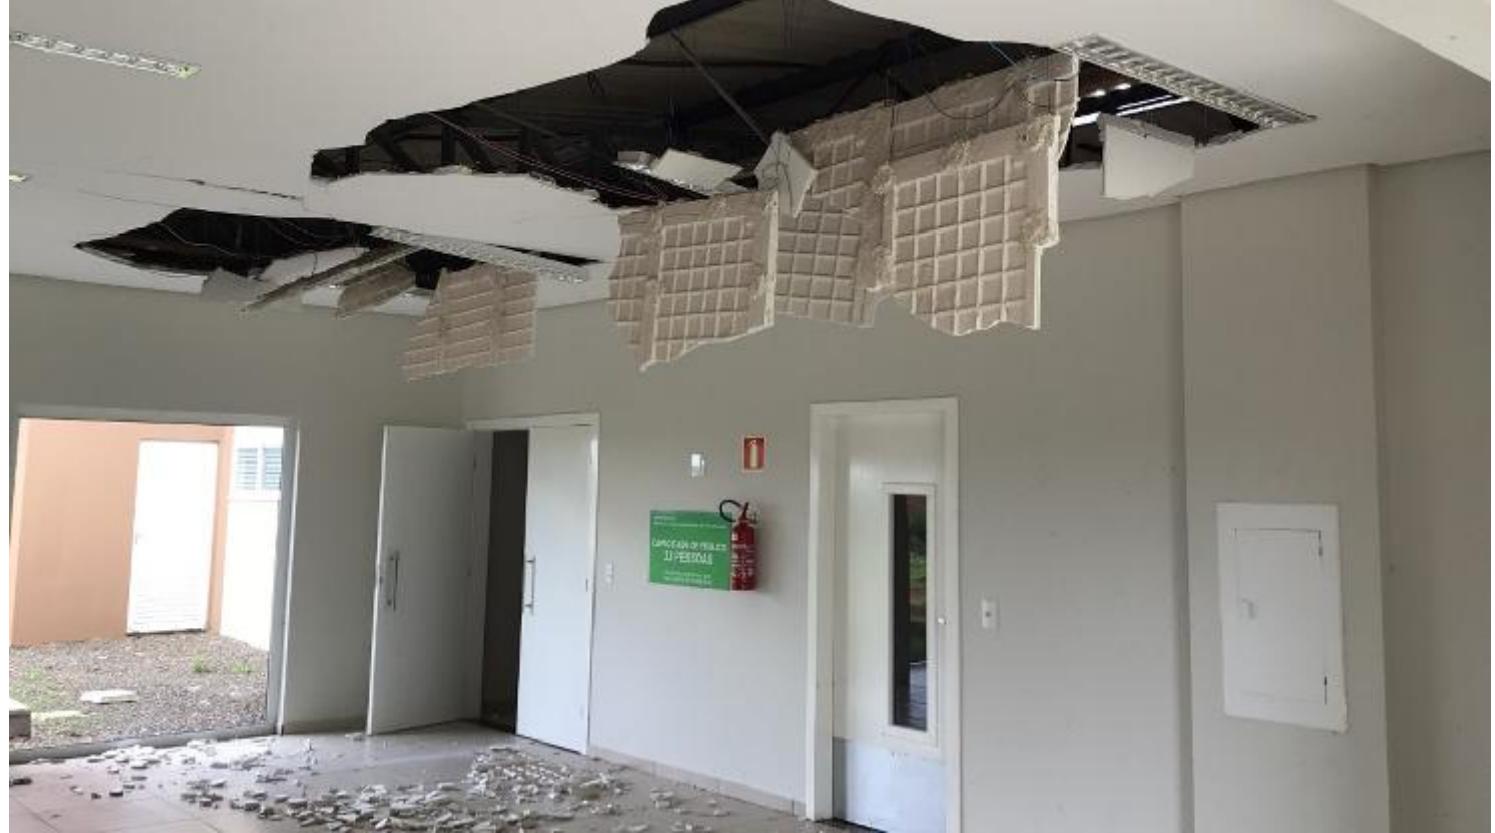
Imagen da Universidade do Oeste do Paraná - UNIOESTE, Campus Foz do Iguaçu, evidenciando danos no revestimento de teto, pisos e esquadrias.
