## **LAUDO DE EXAME DE LOCAL DE ACIDENTE DE TRÂNSITO E MORTE**

A Rodovia Federal BR 277, no trecho em que ocorreu o fato, km 34, coordenadas geográficas em graus decimais: -25.571221 e -48.816770 (datum WGS84), Município de Morretes – PR, sentido Paranaguá, se desenvolvia em declive acentuado de um trecho sinuoso de serra com curva para a direita, seguida de uma reta com aproximadamente 200 m e em seguida curva acentuada para a esquerda. Altitude aproximada de 150 m em relação ao nível do mar. No total, são aproximadamente 25 km de serra com inclinação contínua, cujo desnível é de aproximadamente 800 m até o trecho do acidente.

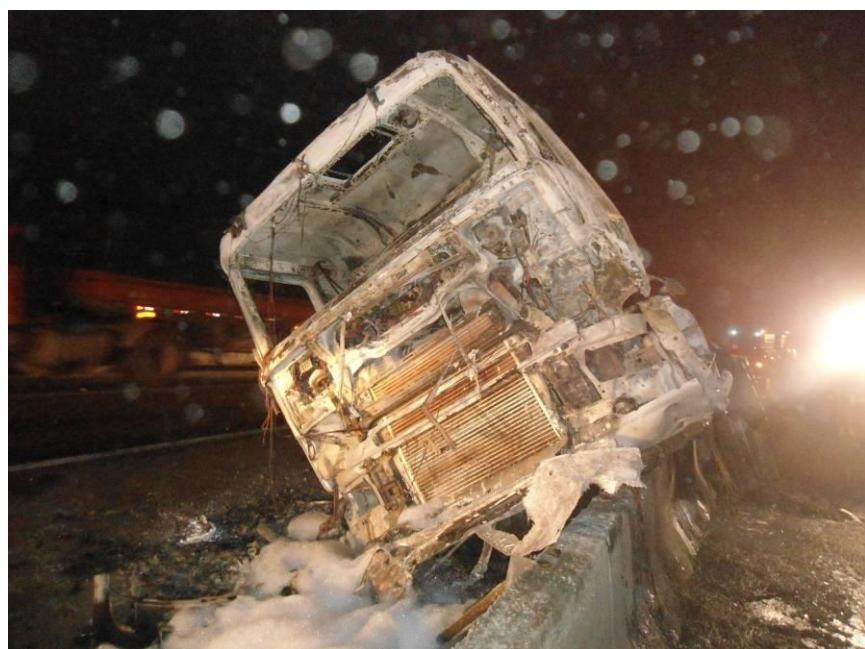
Após o acidente, cujo cenário se encontrava satisfatoriamente isolado e preservado, o veículo encontrava-se parcialmente incinerado e alinhado sobre a mureta central divisória de fluxo, distante aproximadamente 320 metros contados ao longo do eixo da rodovia a partir do ponto em que foram verificados os primeiros indícios do choque/colisão, ou seja, no km 34,105. As chamas consumiram totalmente os elementos combustíveis que compunham a cabine e o motor. Mantiveram-se preservadas as rodas, pneumáticos e mangueiras localizadas na região lateral direita, terço médio e posterior.

**V1A** apresentava avarias características de choque na lateral esquerda orientadas da região anterior para a posterior, compatíveis com a altura da mureta central.

Imagen 09 – vista frontal, local e posição final de **V1A**.

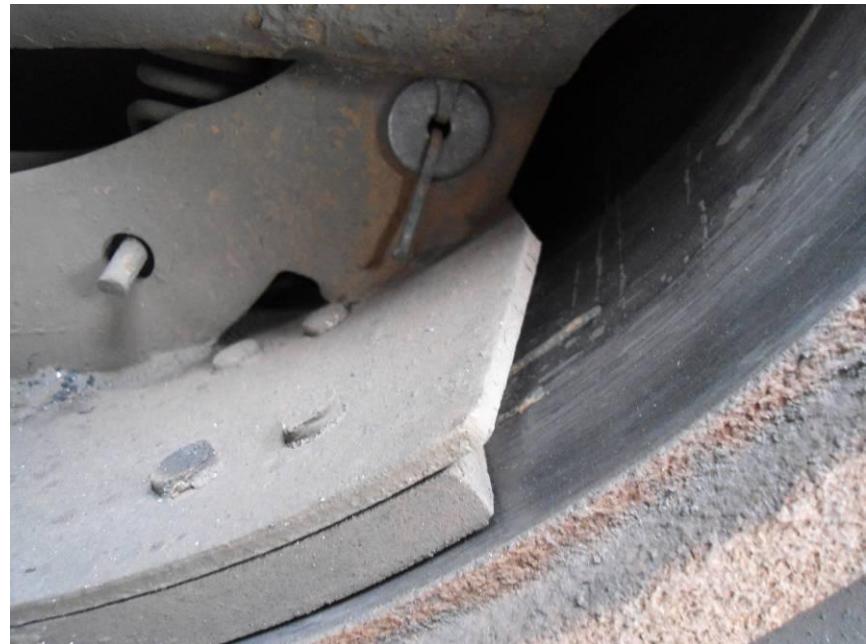
Em face das avarias sofridas, os sistemas essenciais de segurança não puderam ser testados. Contudo, procedeu-se a uma inspeção deste veículo sob a luz ambiente do dia seguinte na qual foi possível constatar o seguinte: os pneus remanescentes ao calor e às chamas, pertencentes à roda da tração direita e do eixo auxiliar traseiro direito (truck) se apresentaram dentro dos padrões permitidos de desgaste (TWI); os elementos de frenagem das duas rodas dianteiras foram danificados pelas chamas; as lonas de freios (guarnições) apresentaram espessura média de aproximadamente 20 mm; as folgas verificadas entre as guarnições e os respectivos tambores variaram entre 01 mm e 03 mm e; os tambores de freios do eixo auxiliar traseiro (3º eixo - truck) apresentaram sua área de contato de frenagem com coloração azulada, fato elementar indicativo de superaquecimento dos componentes de frenagem.

Imagen 13 – vista parcial do tambor e guarnições de freio de uma das rodas preservadas de **V1A**.

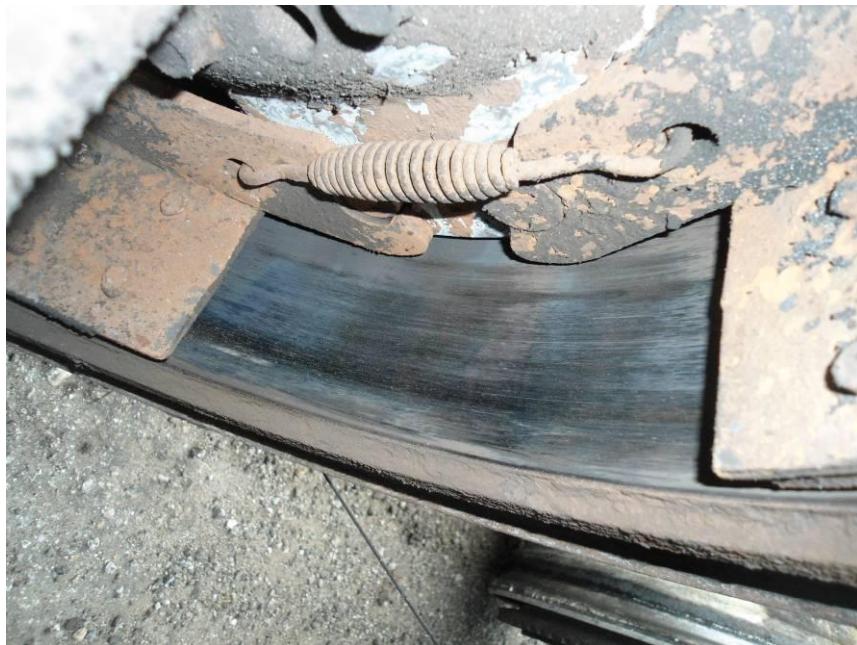
Imagen 14 – detalhe da coloração azulada da pista de frenagem do sistema freios de V1A.

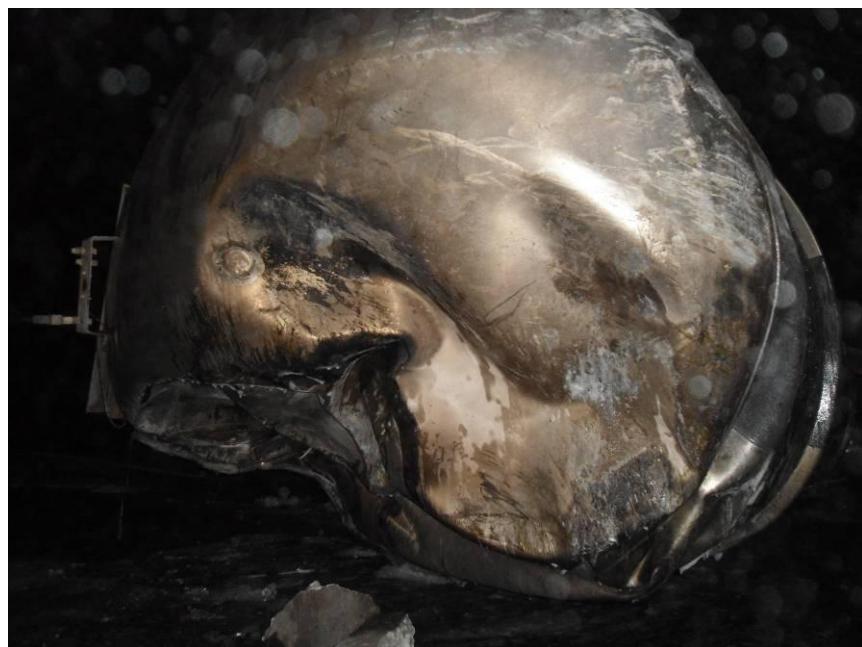
Imagen 18 – amolgaduras verificadas na região anterior do tanque de **V1B**.

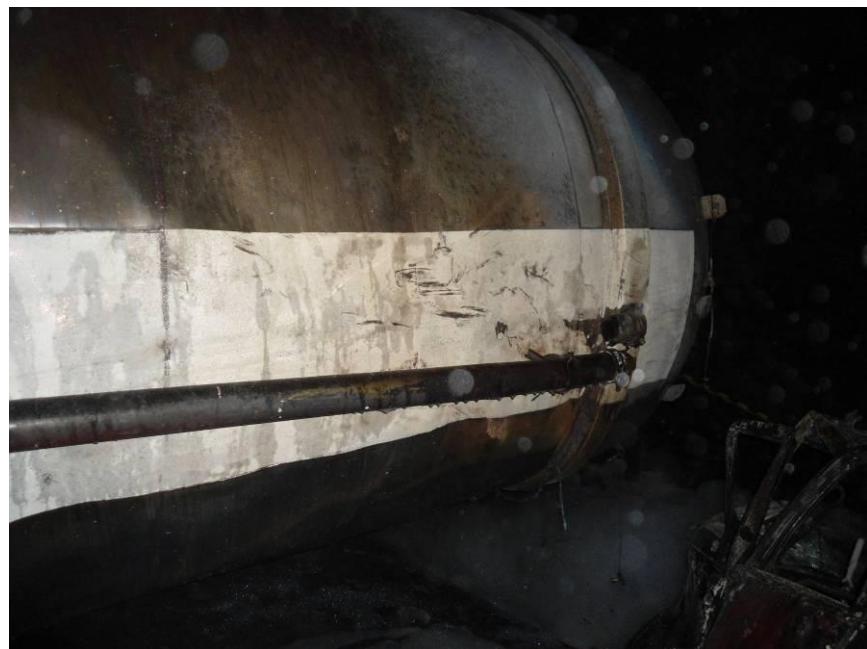
Imagen 20 – amolgaduras na região superior, terço posterior do tanque de **V1B**.

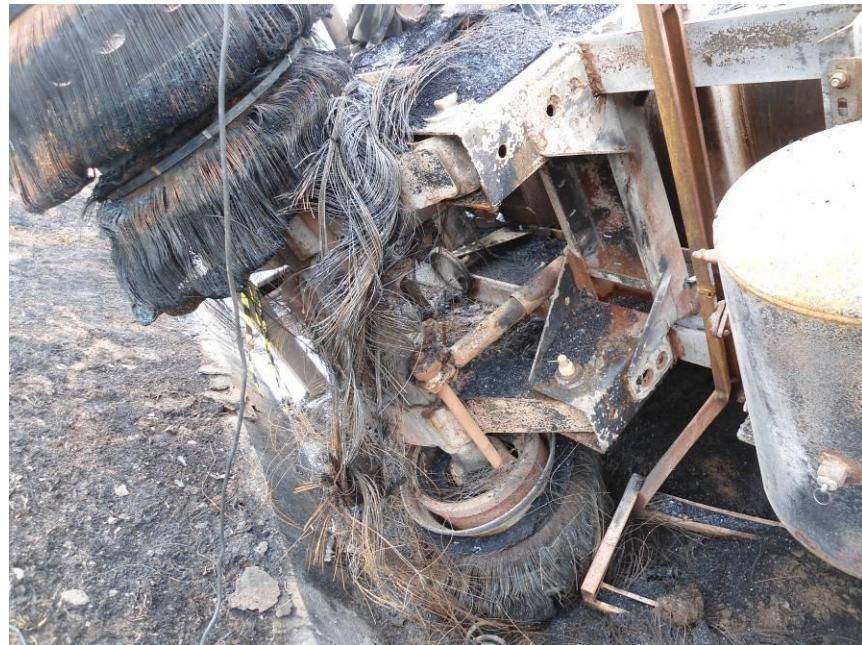
**V1B** foi inspecionado no dia seguinte ao acidente, verificando-se o que se segue: os pneus, as borrachas das mangueiras e dos embuchamentos e, tudo aquilo que era material sólido combustível foi destruído pelo fogo; as câmaras de frenagem (cuícas de freio) se encontravam com as respectivas tampas do diafragma deslocadas da sua posição ou projetadas; as lonas de freios (guarnições) apresentaram espessura média de aproximadamente 20 mm; as folgas verificadas entre as guarnições e os respectivos tambores variaram

entre 01 mm e 02 mm; não foram observadas fraturas nos elementos dos feixes de mola e; os tambores de freios do terceiro eixo apresentaram sua área de contato de frenagem com coloração azulada, fato indicativo de superaquecimento dos componentes de frenagem do veículo **V1B**.

Imagen 21 – situação do sistema de freios e suspensão após o acidente de **V1B**.

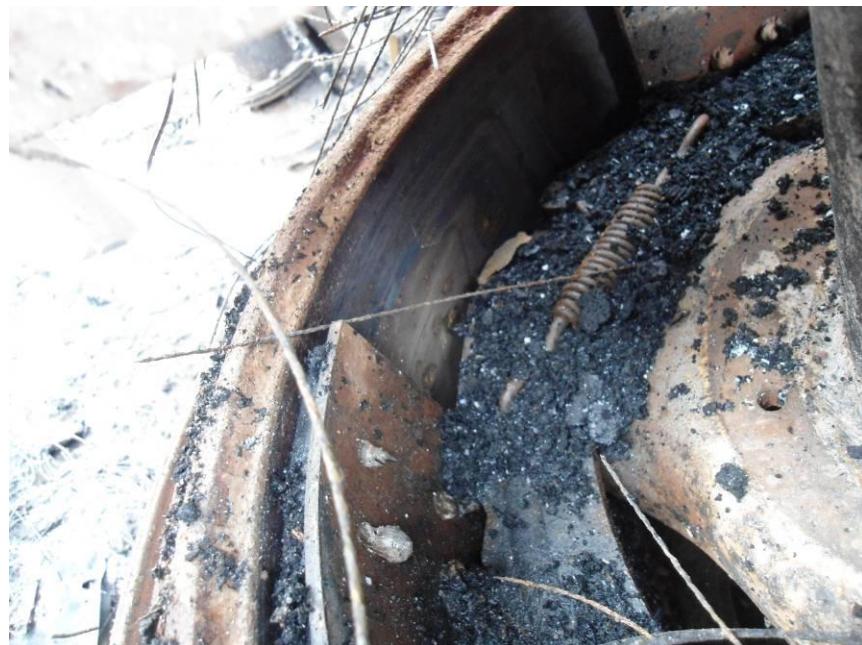
Imagen 22 – vista parcial do tambor e guarnições de freio de terceiro eixo de **V1B**.

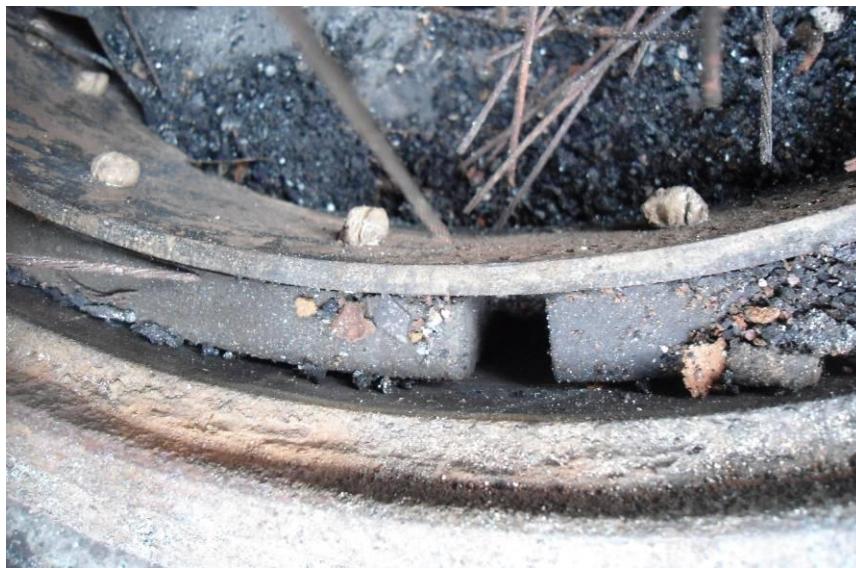
Imagen 23 – vista parcial do tambor e guarnições de freio do rodado de **V1B**.

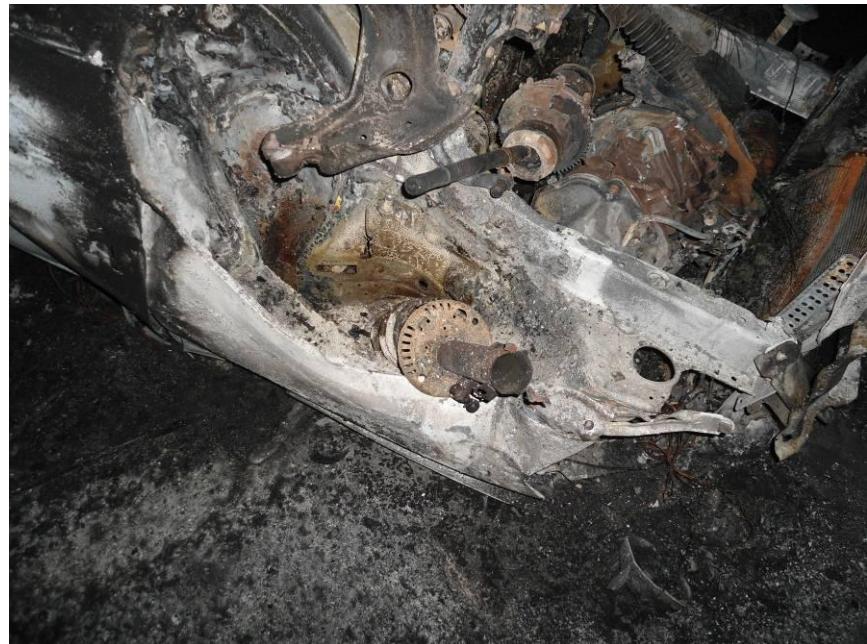
Amolgaduras características de choque e/ou colisão na lateral esquerda, terço anterior, produzidas no sentido da região anterior para a posterior. Na mesma região do veículo, houve a ruptura do sistema de freios, suspensão e tração, inclusive com o desprendimento e projeção da roda. Também foram observadas marcas de sulcagens por arrasto horizontais produzidas no sentido da região anterior para a posterior de **V2** e compatíveis com a altura da mureta divisória central da rodovia (80 cm).

Imagen 26 – avarias na lateral esquerda anterior de **V2** (vista I).

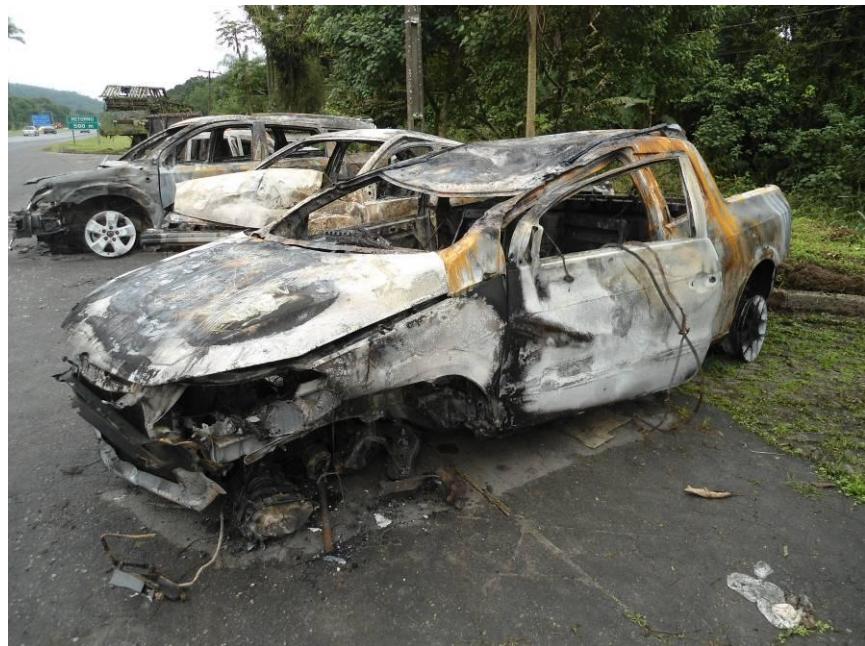
Imagen 27 – avarias na lateral esquerda anterior de **V2** (vista II).

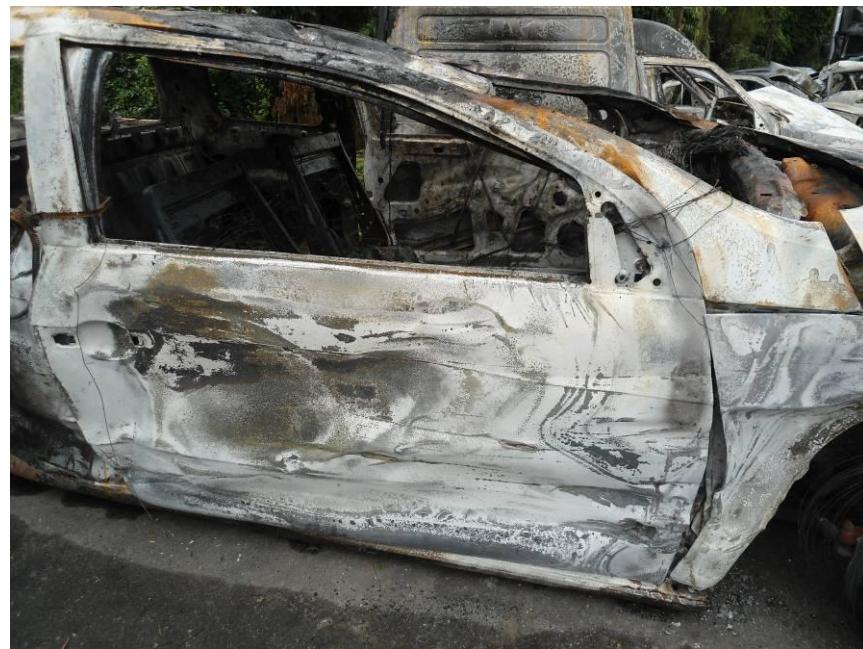
Amolgaduras produzidas em consequência de choque e/ou colisão em toda a lateral direita, mais acentuadamente no terço anterior e posterior, as quais foram produzidas da região no sentido da região posterior para a anterior de **V2**.

Imagen 28 – avarias na lateral direita mediana de **V2**.

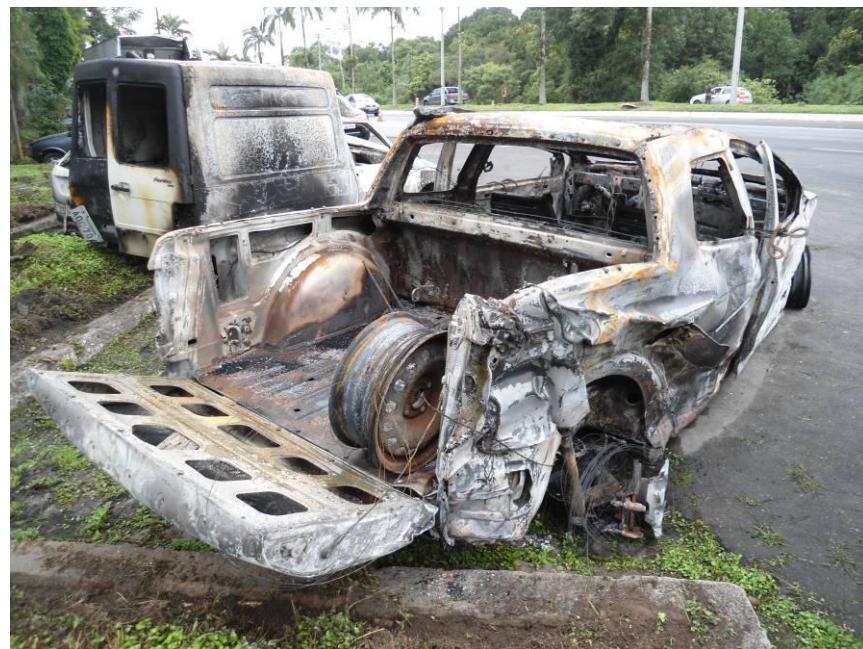
Imagen 29 – avarias na lateral direita posterior de **V2**.

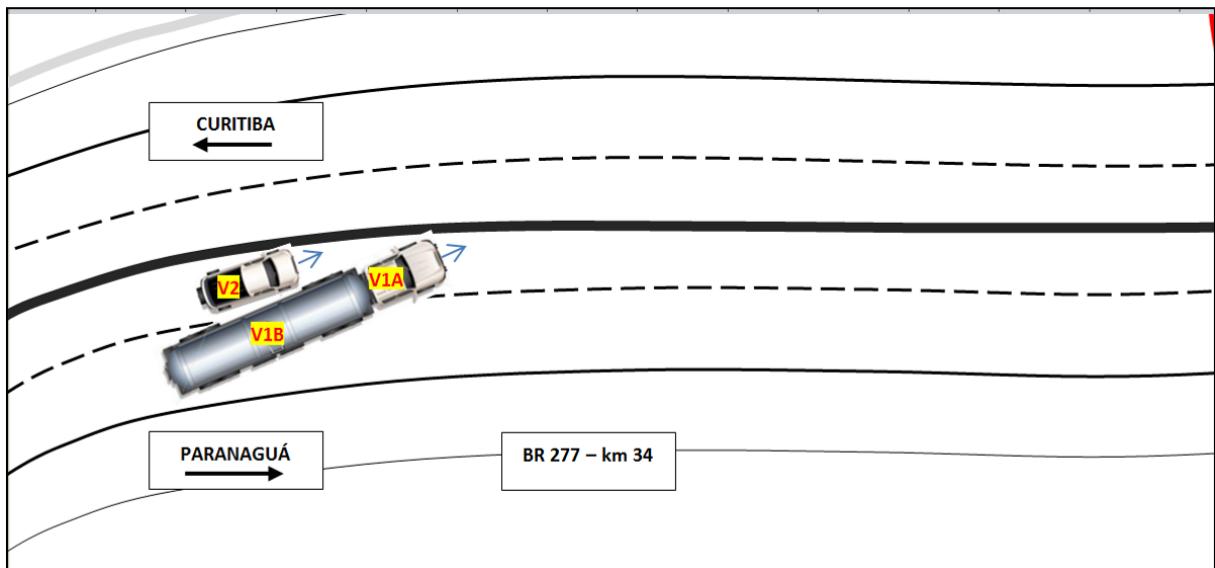
Calcada nas avarias verificadas nesses veículos e nas marcas observadas na rodovia, foi possível estabelecer a dinâmica inicial dos veículos envolvidos (**V1A+V1B** e **V2**), nos primeiros momentos e logo após a colisão e choque. Os croquis esquemáticos a seguir (imagens 30 e 31) ilustram a situação.

Imagen 30 – croqui esquemático ilustrando o início do acidente.

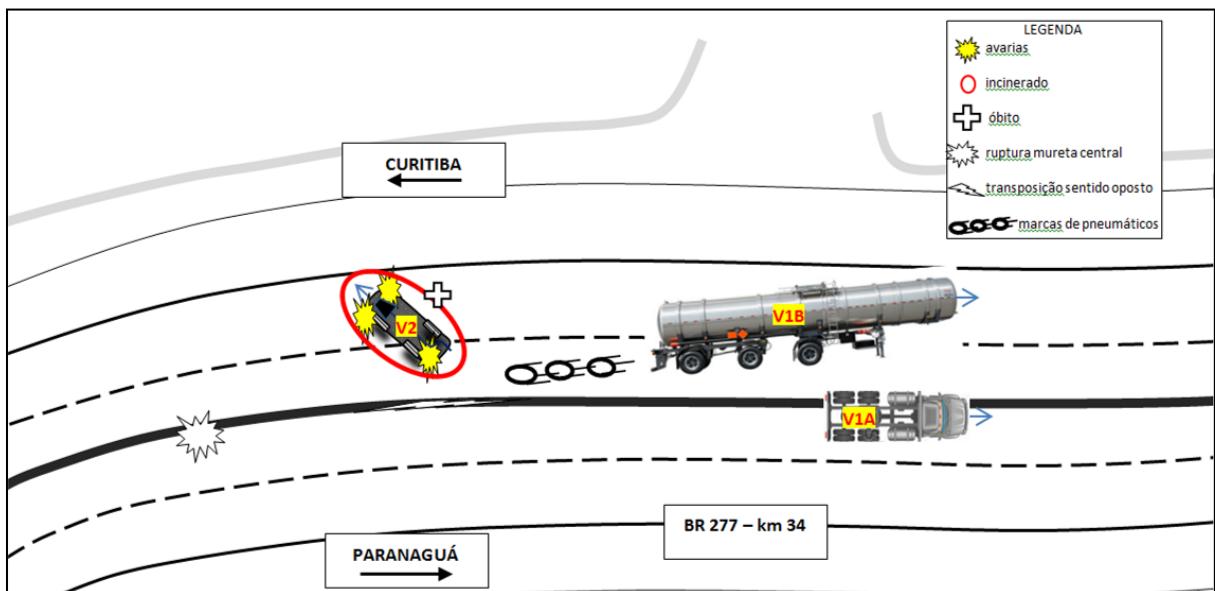
Imagen 31 – croqui esquemático ilustrando os instantes posteriores à primeira colisão e choque.

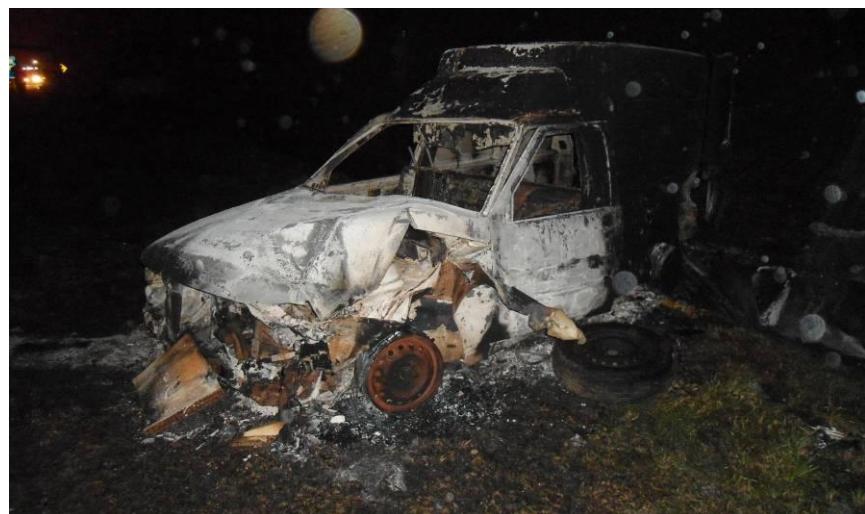
Amolgaduras severas na região frontal, terço esquerdo, as quais se estendiam pela lateral esquerda. Tais deformações apresentavam orientação da região anterior para a posterior de **V4**.

Imagen 34 – vista anterior e esquerda de **V4**, local e posição final.

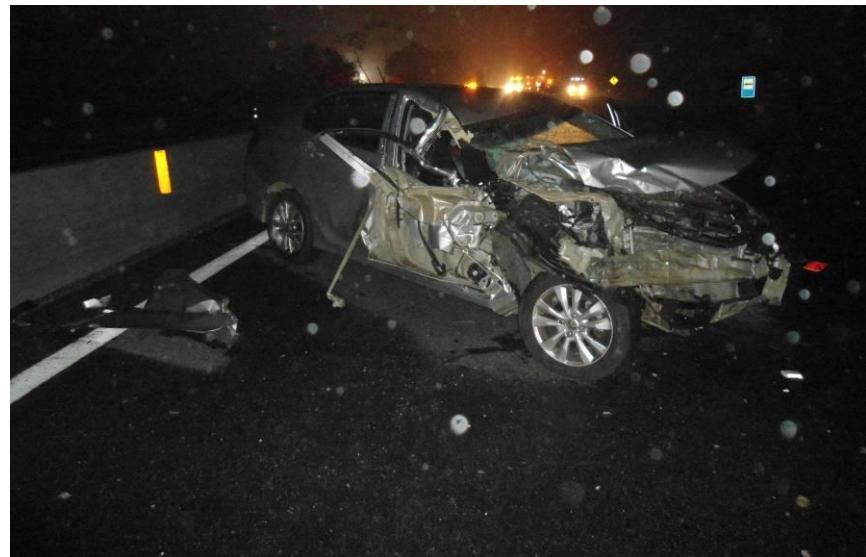
Amolgaduras severas na região frontal, terços direito e médio, as quais se estendiam pela lateral direita, terços anterior e médio. Tais deformações apresentavam orientação da região anterior para a posterior de **V5**.

Imagen 37 – vista anterior e direita de **V5**, local e posição final.

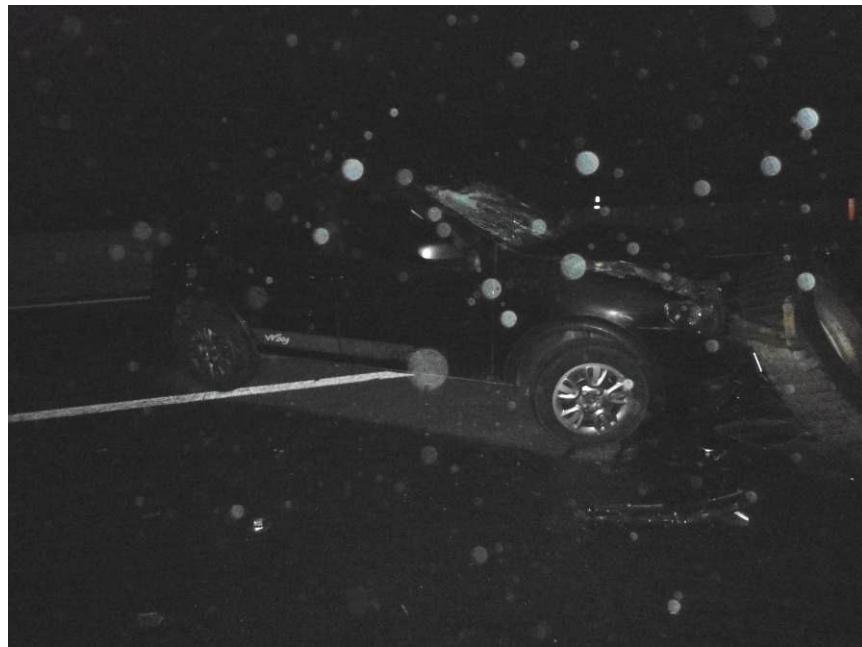
Amolgaduras medianas na lateral direita, terços anterior e médio. Tais deformações apresentavam orientação da região anterior para a posterior de **V6**.

Imagen 40 – vista lateral direita de **V6**, local e posição final.

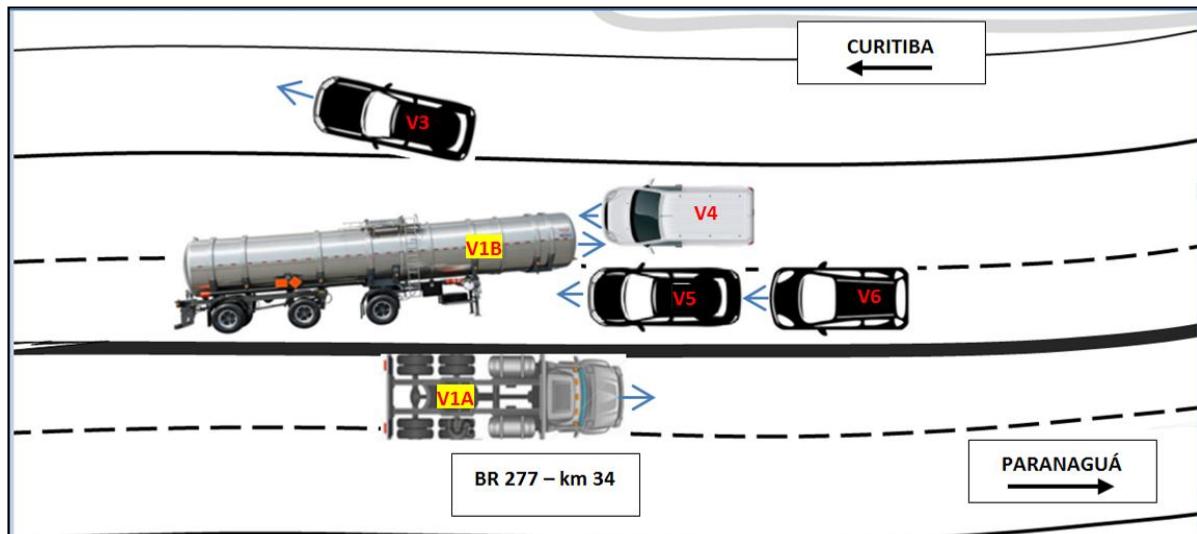
As avarias verificadas nos veículos **V3**, **V4**, **V5** e **V6** sugerem uma segunda etapa de sucessivas colisões. Desta forma, foi possível estabelecer a dinâmica parcial dos veículos envolvidos. Os croquis esquemáticos a seguir (imagens 43 e 44) ilustram a situação.

Imagen 43 – croqui esquemático ilustrando parcialmente os instantes que precederam uma provável segunda etapa de colisões.

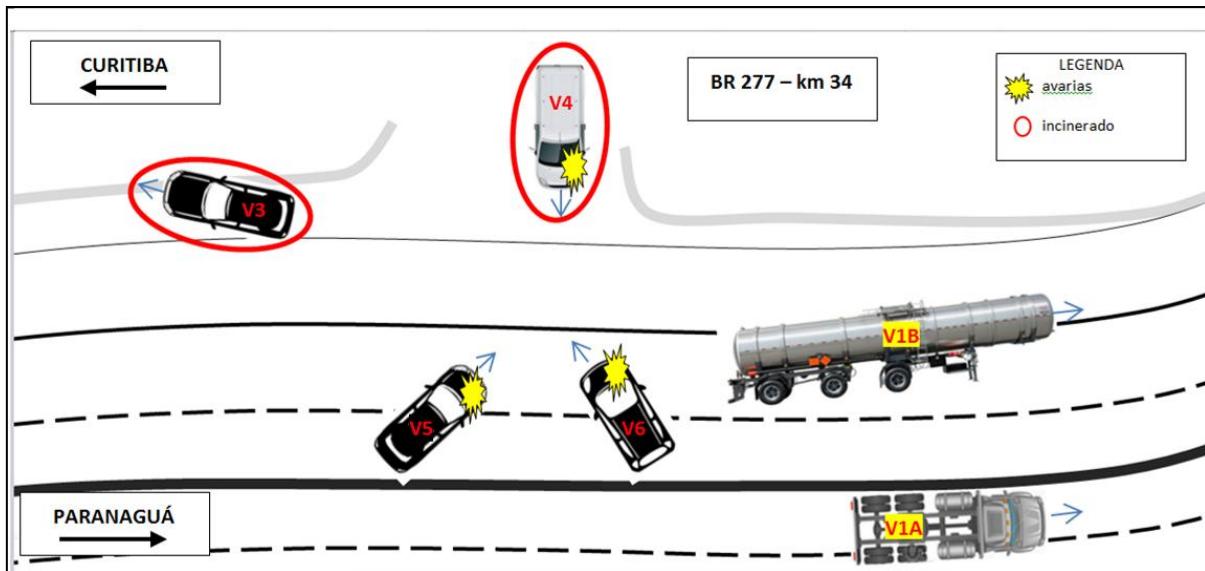
Imagen 44 – croqui esquemático ilustrando parcialmente as posições dos veículos após a segunda etapa de colisões, exceto **V1A** e **V1B**.

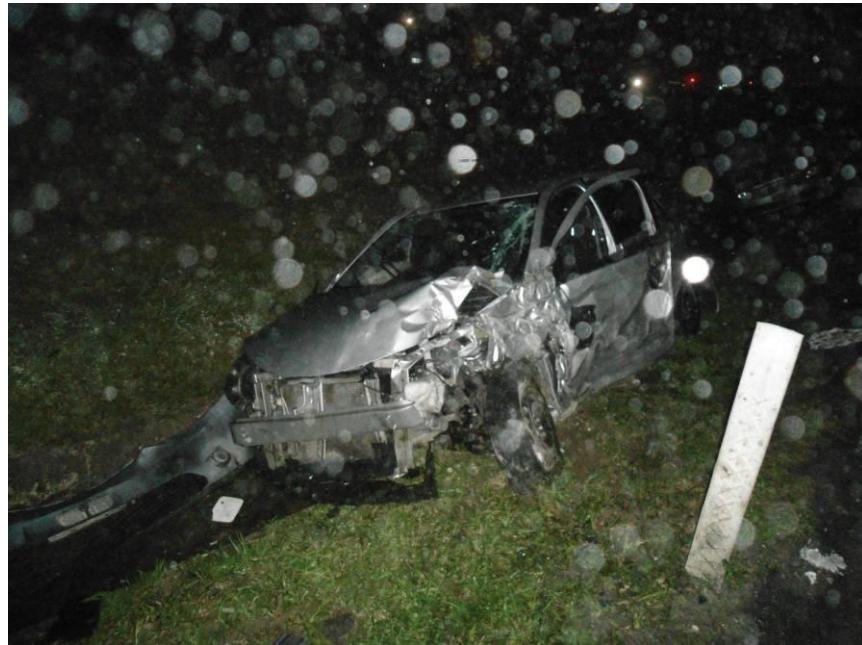
Amolgaduras severas na região frontal, terço esquerdo, as quais se estendiam pela lateral esquerda, terços anterior e médio. Tais deformações apresentavam orientação da região anterior para a posterior de **V7**.

Imagen 45 – vista frontal e esquerda de **V7**, local e posição final.

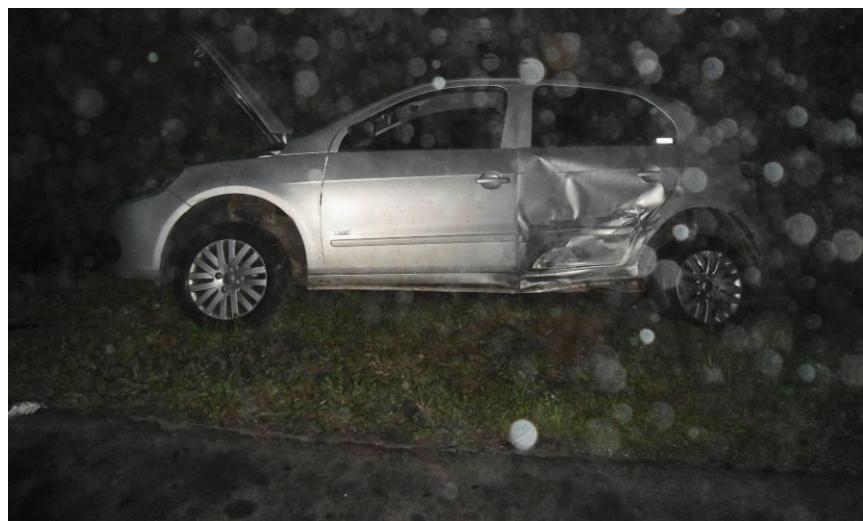
Uma amolgadura mediana na região inferior da porta esquerda traseira. Tais deformações apresentavam orientação da esquerda para a direita de **V8**.

Imagen 47 – vista lateral esquerda de **V8**, local e posição final.

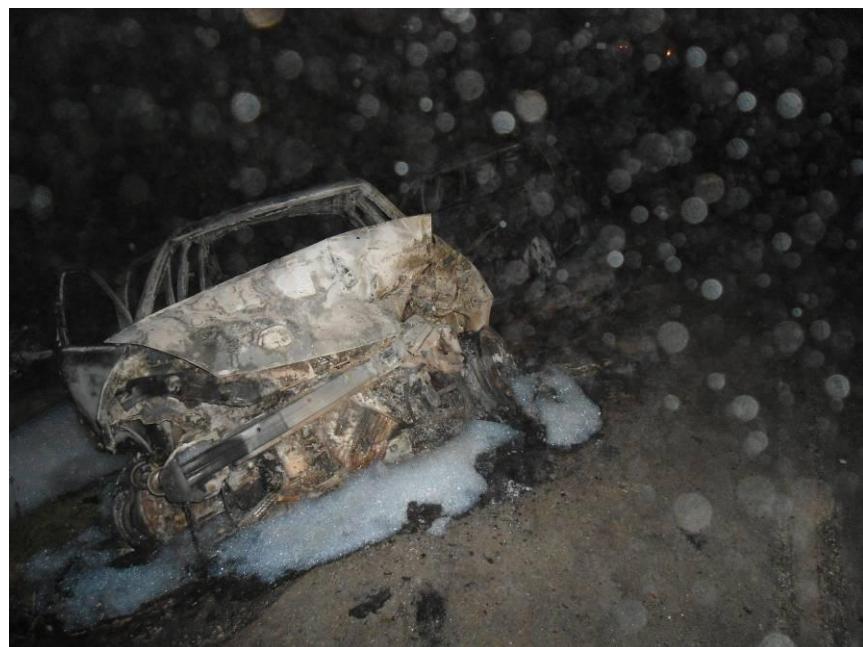
Amolgaduras severas em toda a extensão da região anterior. Tais deformações apresentavam orientação da região anterior para a posterior e da esquerda para a direita de V09.

Imagen 50 – vista frontal de **V9**, local e posição final.

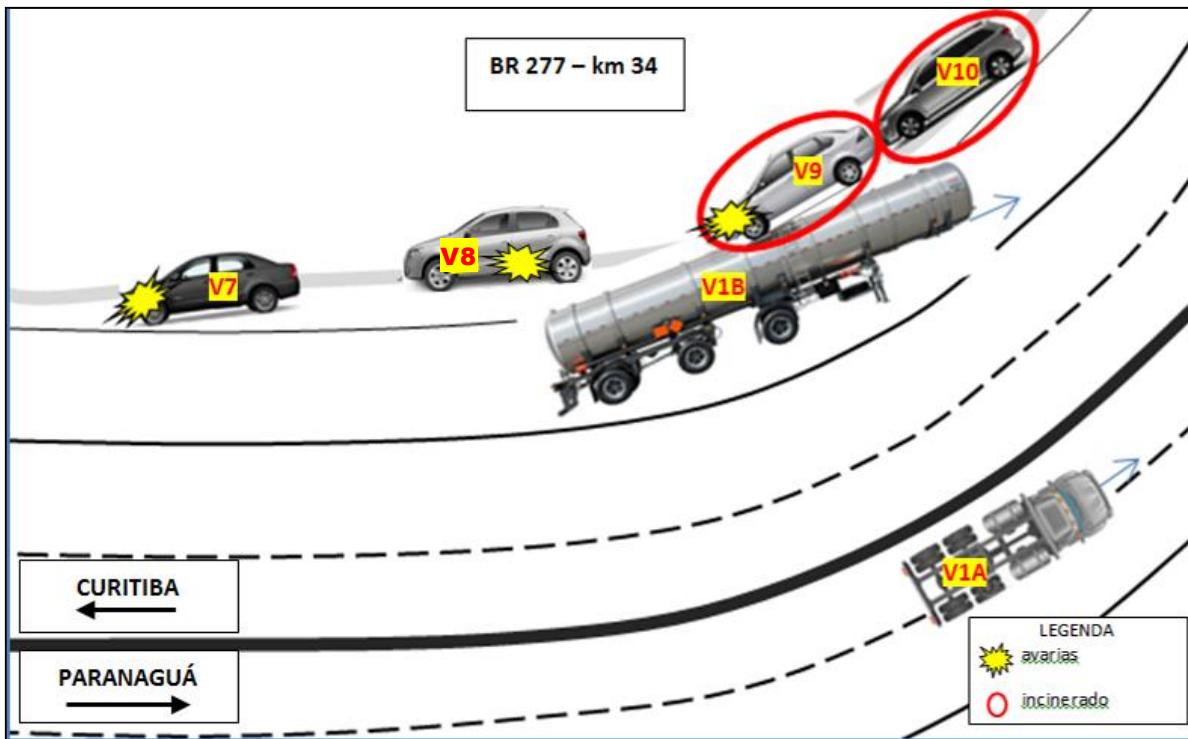
Imagen 56 – croqui esquemático ilustrando a situação e as principais avarias dos veículos **V7**, **V8**, **V9** e **V10**, os quais se encontravam relativamente agrupados na margem direita, sentido Curitiba.

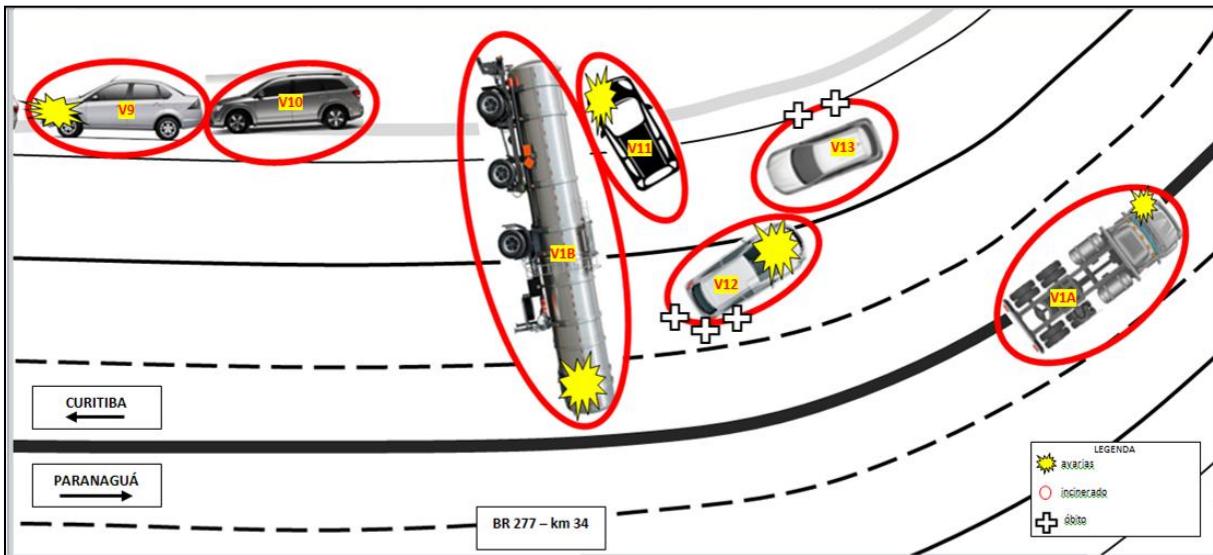
Imagen 66 – croqui esquemático ilustrando a situação e as principais avarias dos veículos **V1A**, **V1B**, **V9**, **V10**, **V11**, **V12** e **V13**.

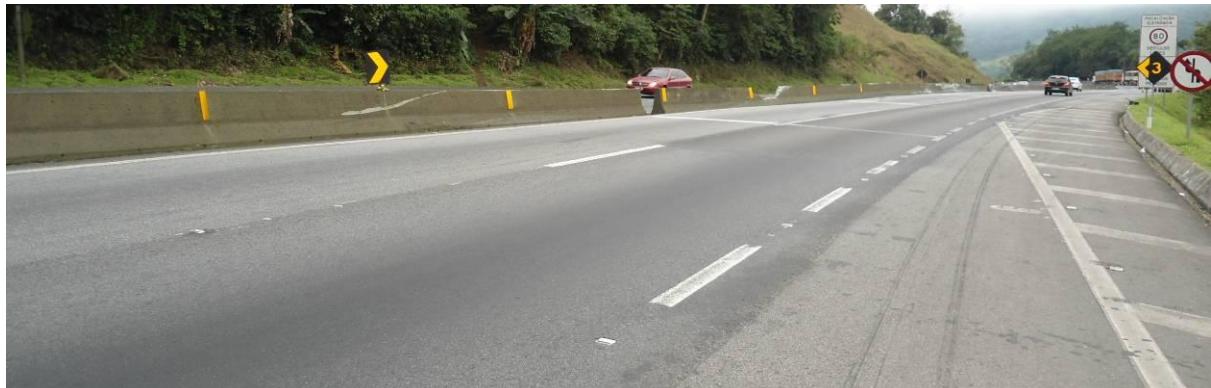
Marcas recentes de atrito e sulcos contra a lateral da mureta central de concreto a partir do Km 34,105 na pista sentido Paranaguá.

Imagen 67 – primeiros indícios de choque verificados na parede da mureta central, sentido Paranaguá.

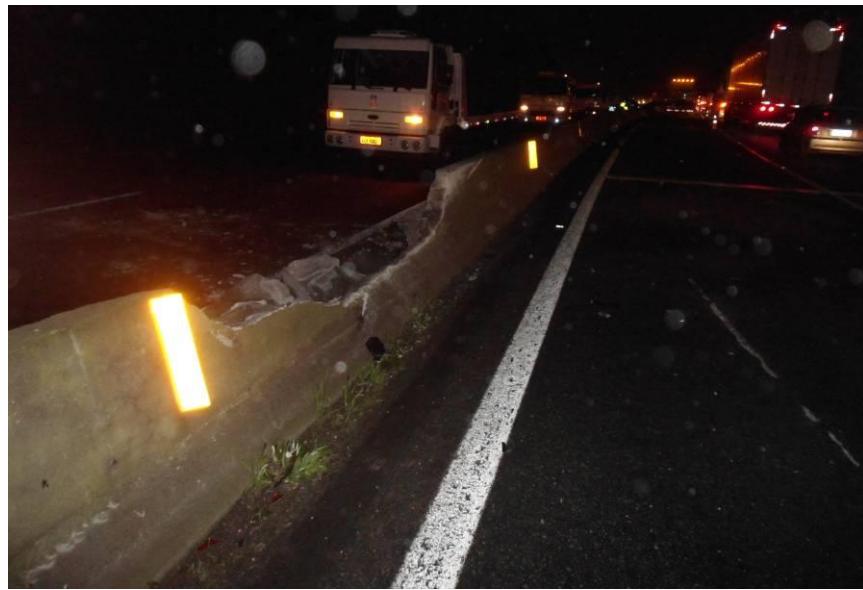
Imagen 68 – ruptura da mureta central no trecho inicial do acidente, sentido Paranaguá.

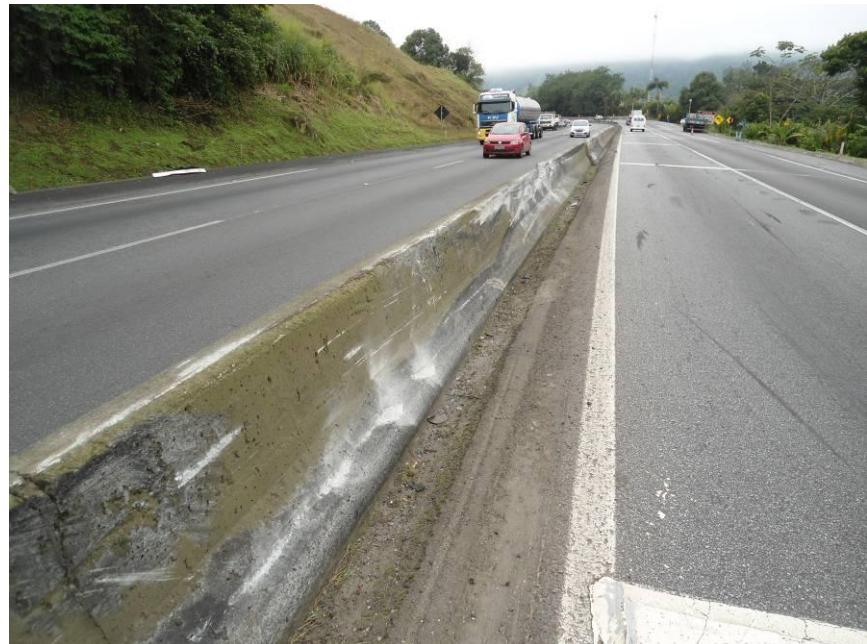
Imagen 71 – detalhe das marcas nas paredes e topo da mureta indicando a transposição de **V1B**, sentido Paranaguá.

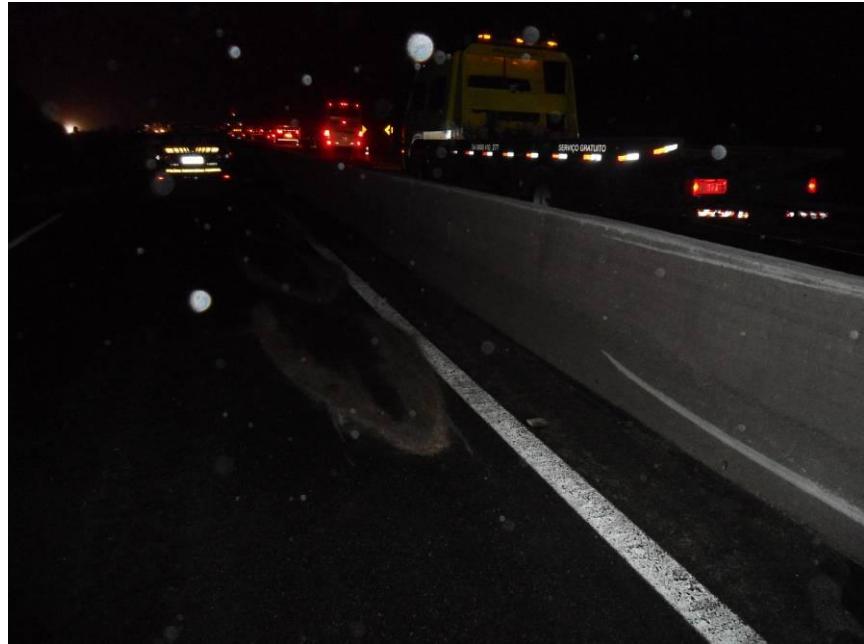
Imagen 72 – marcas do rodado de **V1B**, já tombado, sobre o leito asfáltico da pista de sentido de fluxo oposto ao seu deslocamento.

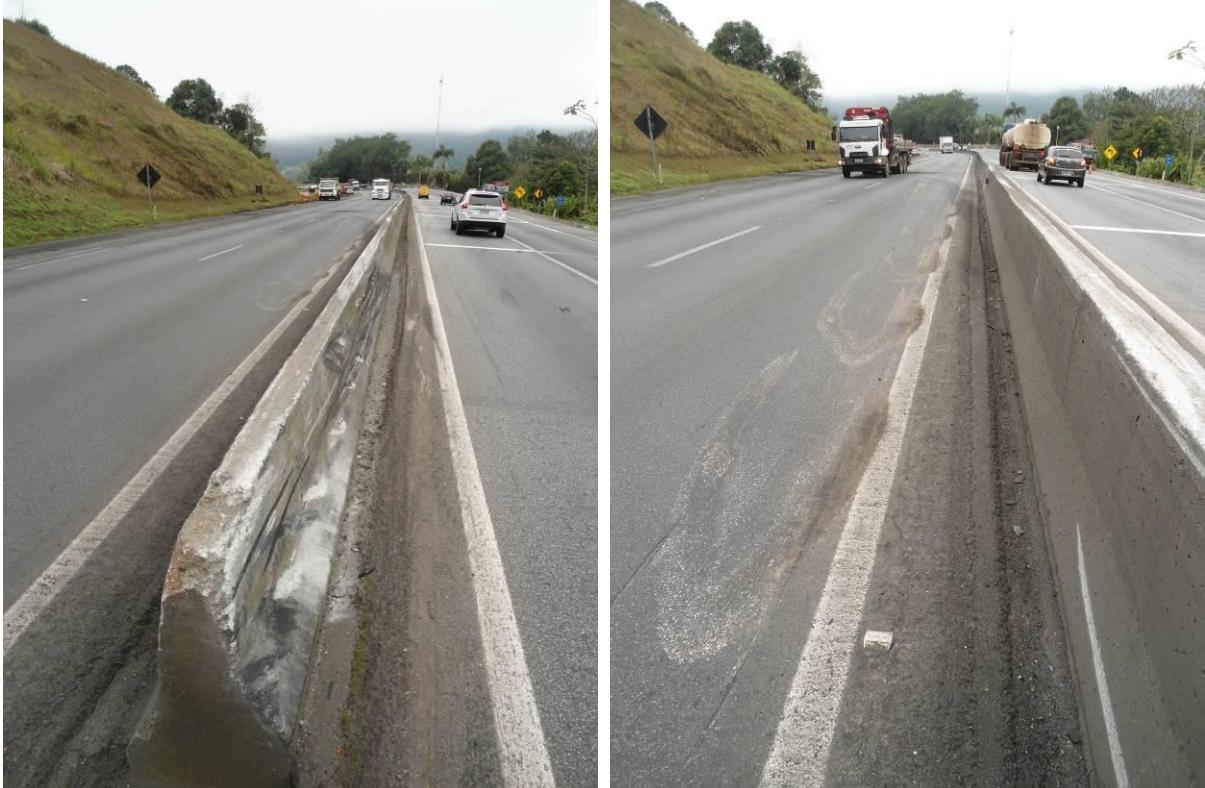
Imagen 73 e 74 – vista diurna do detalhe das marcas da transposição de **V1B** sobre a mureta central e no leito asfáltico.

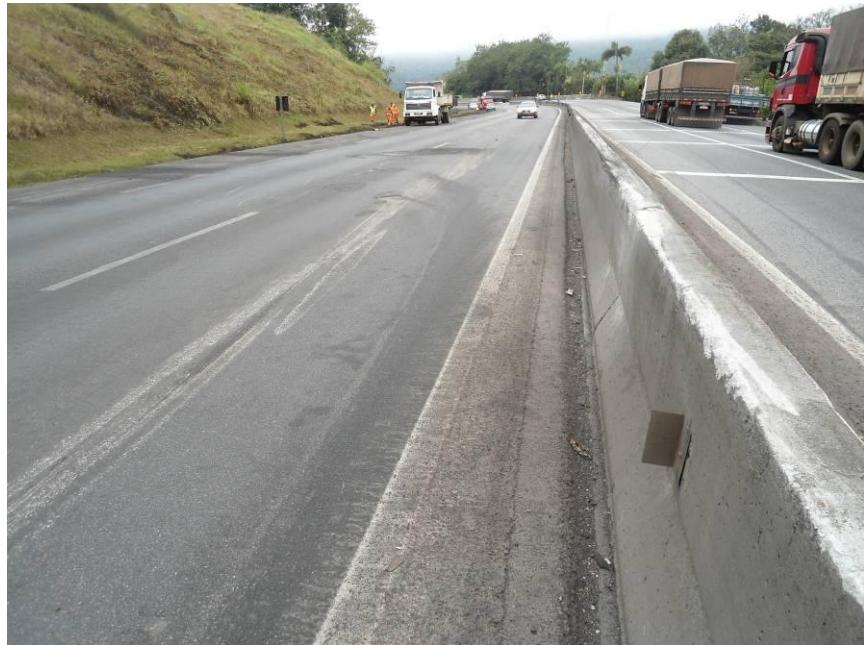
Imagen 75 – vista diurna dos sulcos e marcas de atrito sobre o leito asfáltico contíguos às marcas do rodado de **V1B** na pista de fluxo oposto.

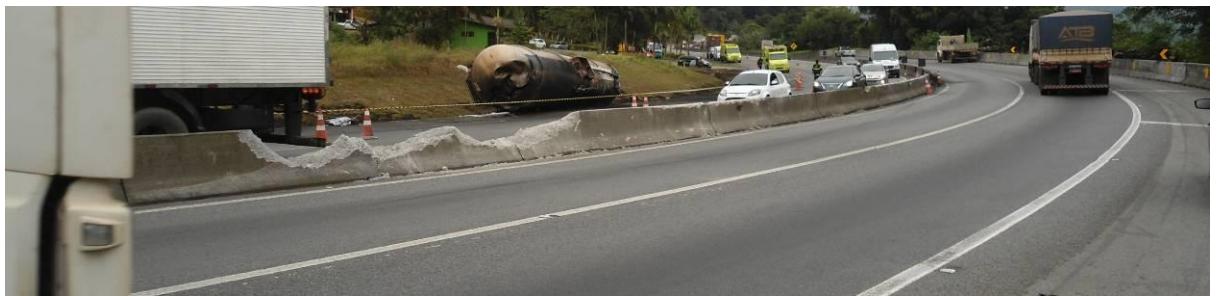
Imagen 77 – vista diurna da ruptura de aproximadamente 07 m de mureta por conta da escalada de **V1A** sobre referida barreira divisória.
