Itaperuçu - Paraná

Julho 2013

PR\_ITC\_SR\_01\_CPRM

Localização: Bairro Açungui do Meio

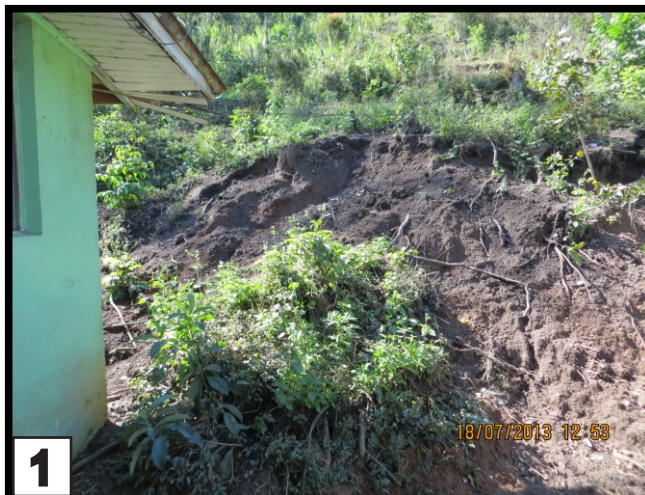
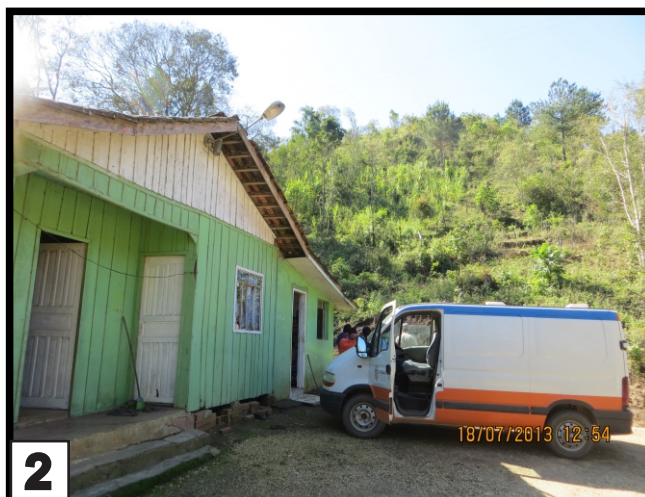
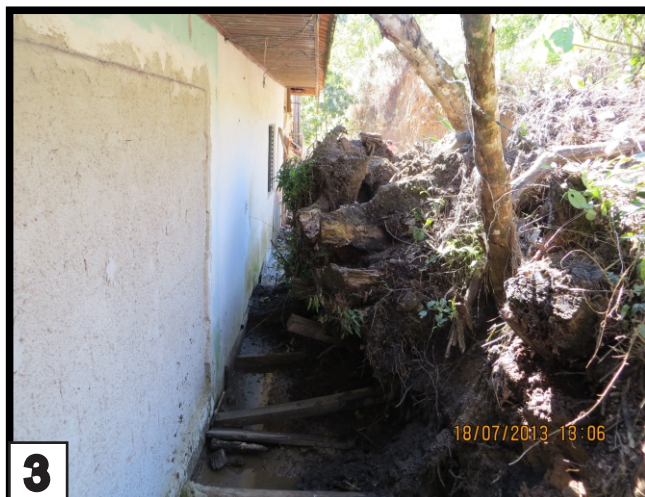
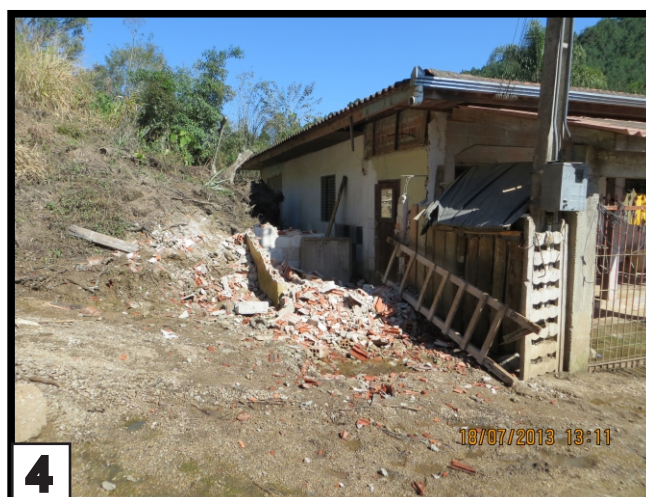
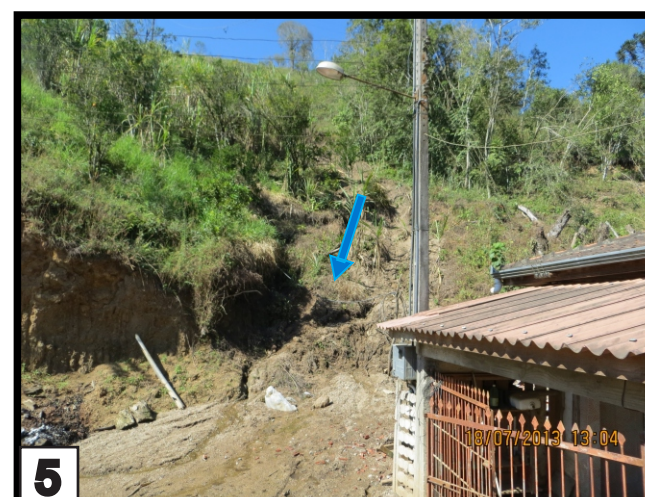
**Descrição:** Casas construídas a beira de encosta com aproximadamente 50 graus de inclinação, e 100m de altura, sem a vegetação nativa (Fotos 1 a 5). Esta encosta apresenta nascentes de água, cicatrizes de escorregamento, trincas, degraus e árvores inclinadas evidenciando o movimento de massa. Uma das casas do polígono foi parcialmente destruída devido a um deslizamento planar (Fotos 03,04 e 05). Foram observados matacões soltos e rolados junto ao material que deslizou no último evento.

**Tipologia do Processo:** Deslizamento planar/ rastejo

**Demolição das moradias e remoção das famílias em risco para áreas seguras.**
