LAUDO DE EXAME DE CÁLCULO DE VELOCIDADE

Aos vinte e um dias do mês de julho do ano dois mil e dezesseis, nesta cidade de Paranaguá - Paraná e no **INSTITUTO DE CRIMINALÍSTICA** do Estado, foi designado pelo Diretor do Instituto, **Dr. Daniel Felipetto**, por indicação do Chefe da Seção, o Perito Criminal **Lawrence Ferreira Cordeiro** para proceder ao exame em DVD e outros complementares abaixo discriminados. A fim de ser atendida a solicitação contida no ofício nº 355/2016 - ADR, datado de 20/07/2016, oriundo da Delegacia de Polícia de Morretes. Referência: **Inquérito Policial nº 57960/2016**.

Foi apresentado a exame 01 (um) DVD (Digital Vídeo Disc) contendo imagens do acidente de trânsito ocorrido em 03/07/2016 na BR 277, “km 33”, devidamente acondicionado em embalagem própria, dotado de etiqueta de segurança e com menção ao caráter sigiloso das imagens.

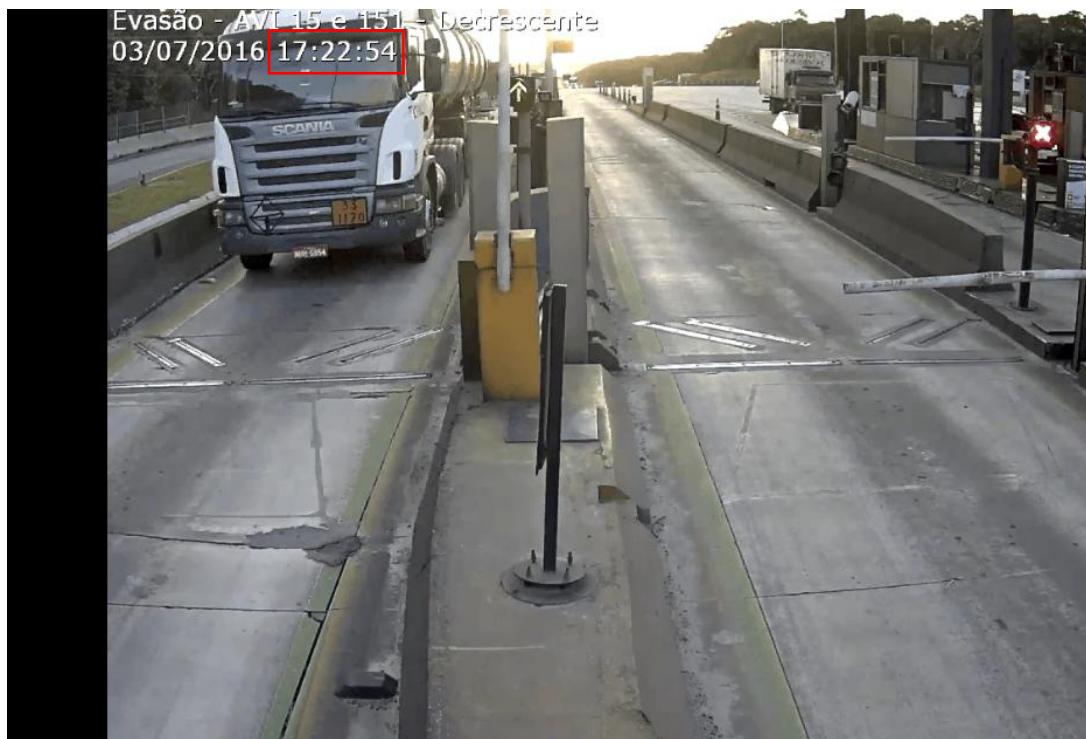
Imagen 03 – quadro da gravação quando da passagem do veículo pela praça de pedágio.

Quesito 01 - para a determinação do tempo transcorrido foi utilizado o relógio visível em tela do próprio vídeo quando da passagem do caminhão (MHH-5954) pela praça de pedágio e posteriormente no local do acidente. Para a determinação da distância foi utilizado o software livre Google Earth que possibilitou a medição da distância no trecho supracitado. Para a determinação da velocidade foram utilizados os conceitos de física básica, mecânica cinemática.

De acordo com as informações apuradas nas gravações de vídeo para determinação do tempo e nas imagens de satélite para a determinação das distâncias foi verificado o tempo médio de $\Delta t = 1.570 \text{ s}$ para que o caminhão percorresse a distância aproximada **$\Delta d = 26.100 \text{ m (26,1 km)}$** .

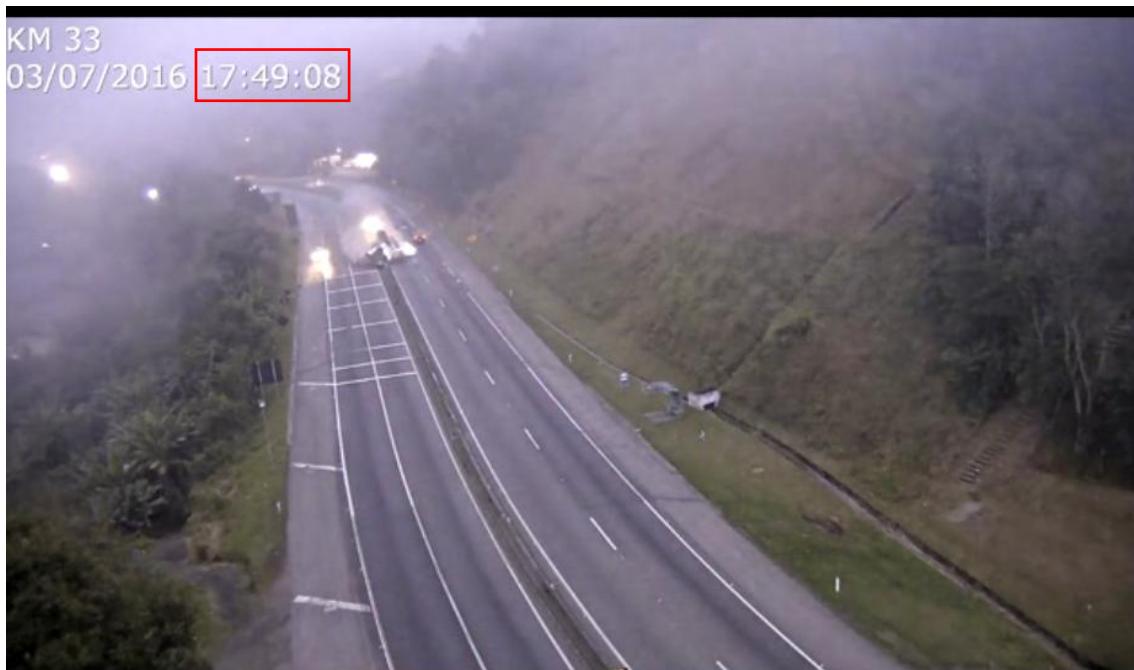
Imagen 04 – quadro da gravação quando do acidente

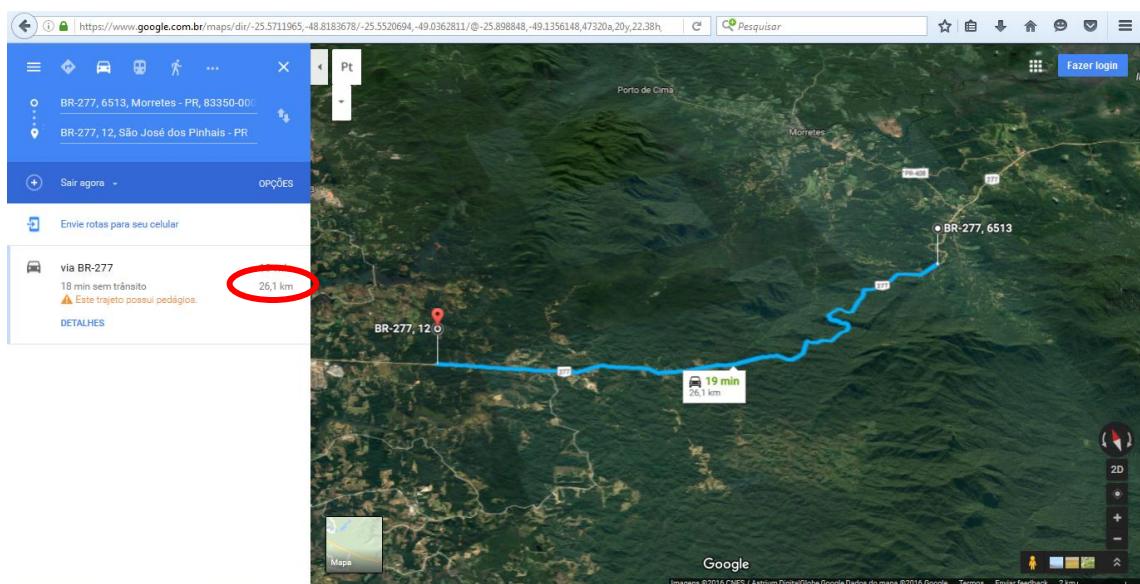
Imagen 05 – percurso e distância percorrida pelo caminhão

Substituindo-se os valores em questão na equação da velocidade média e realizando os devidos cálculos, obteve-se o valor para a velocidade média de **16,62 m/s**, equivalentes a **59,85 km/h**.

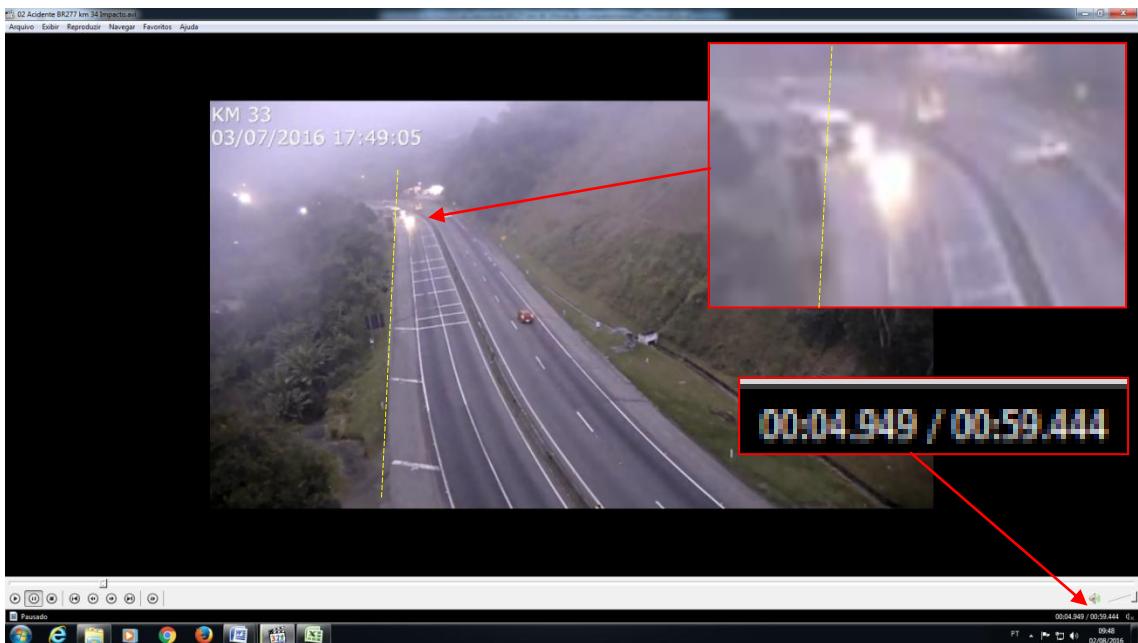
Imagen 06 – início da contagem do tempo quando da passagem do caminhão pelo referencial inicial

Quesito 02 - Em atendimento ao segundo quesito, foi necessário o estabelecimento de dois pontos referenciais no próprio local do acidente. Para tanto, o ponto inicial foi estabelecido pela projeção da linha imaginária retilínea criada pelo bordo direito da rodovia, sentido Paranaguá, até o seu eixo central na mureta de concreto divisória de fluxo, o ponto final considerado foi aquele em houve a ruptura da referida mureta quando da colisão seguida de choque do veículo saveiro (AZK-0895) que descia a serra no mesmo fluxo do caminhão. Para a determinação do tempo transcorrido no trecho considerado foi utilizado o cronômetro de alta precisão do software reproduutor de vídeo Media Player Classic com precisão de 0,001s (milésimo do segundo).

De acordo com as informações apuradas nas gravações de vídeo e na diligência específica para determinação da distância no local do acidente, obteve-se o tempo médio de $\Delta t = 1,602 \text{ s}$ para que o caminhão percorresse a distância aproximada $\Delta d = 55 \text{ m}$.

Substituindo os valores em questão na equação da velocidade média e realizando os devidos cálculos, obteve-se o valor para a velocidade média de **34,33 m/s**, equivalentes a **123,60 km/h**. Admitindo-se a variação de 0,1 s (décimo do segundo) para mais ou para menos, com o intuito de se ampliar a margem de erro e reduzir a incerteza em função da curta distância e da suposta alta velocidade, esta variação refletiu em uma velocidade média compreendida entre **116 km/h** e **132 km/h**.

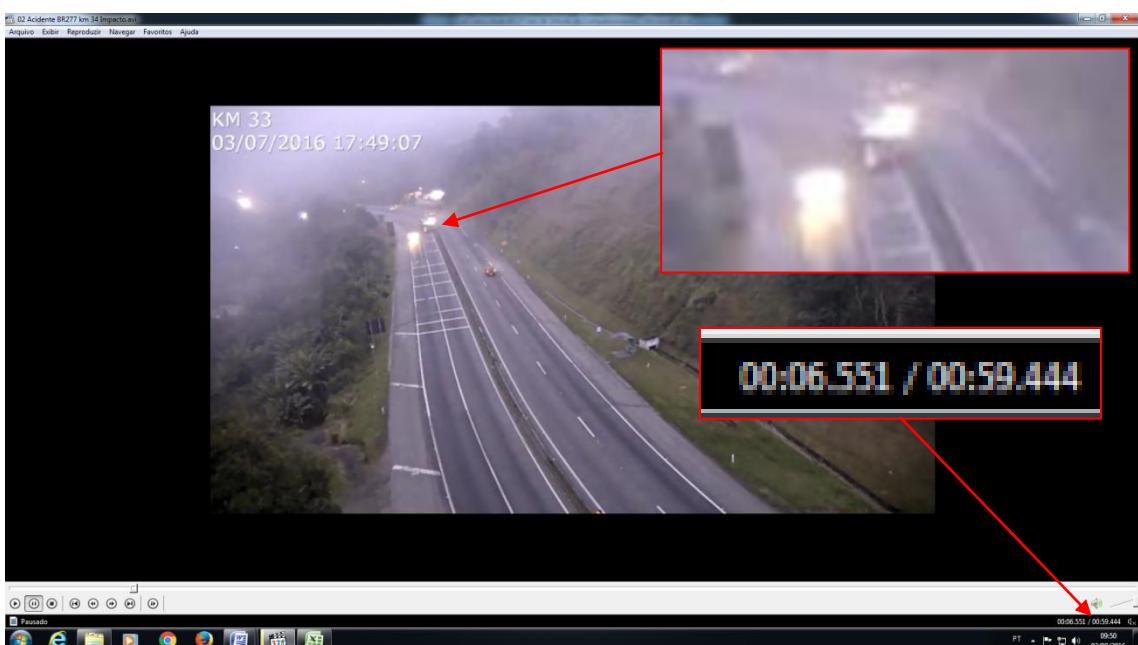
Imagen 07 – término da contagem do tempo quando da posição do caminhão no referencial final

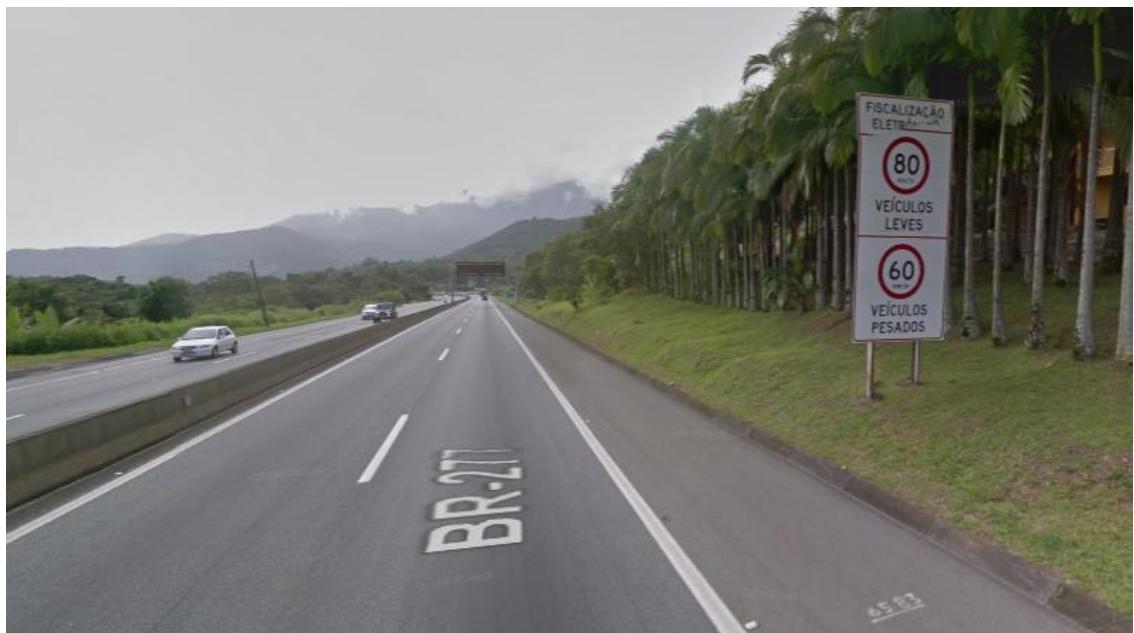
Imagen 08 – vista da última placa de regulamentação antes do local do acidente

Quesito 03 – diversas placas regulamentadoras de velocidade foram observadas no trecho da serra. Havia, por exemplo, uma placa regulamentadora de velocidade instalada no km 35,7 da referida BR, aproximadamente 1,7 km antes do local do acidente e no sentido de fluxo em que trafegava o caminhão, a qual definia a velocidade de 80 km/h para veículos leves e de 60 km/h para veículos pesados.

Outra placa com as mesmas informações foi verificada no próprio local do acidente.

Oportuno salientar a presença de um portal de fiscalização eletrônica de velocidade localizada 140 metros adiante da supracitada placa de sinalização.
