Itaperuçu - Paraná

Julho 2013

PR\_ITC\_SR\_01\_CPRM

Localização: Bairro Açungui do Meio

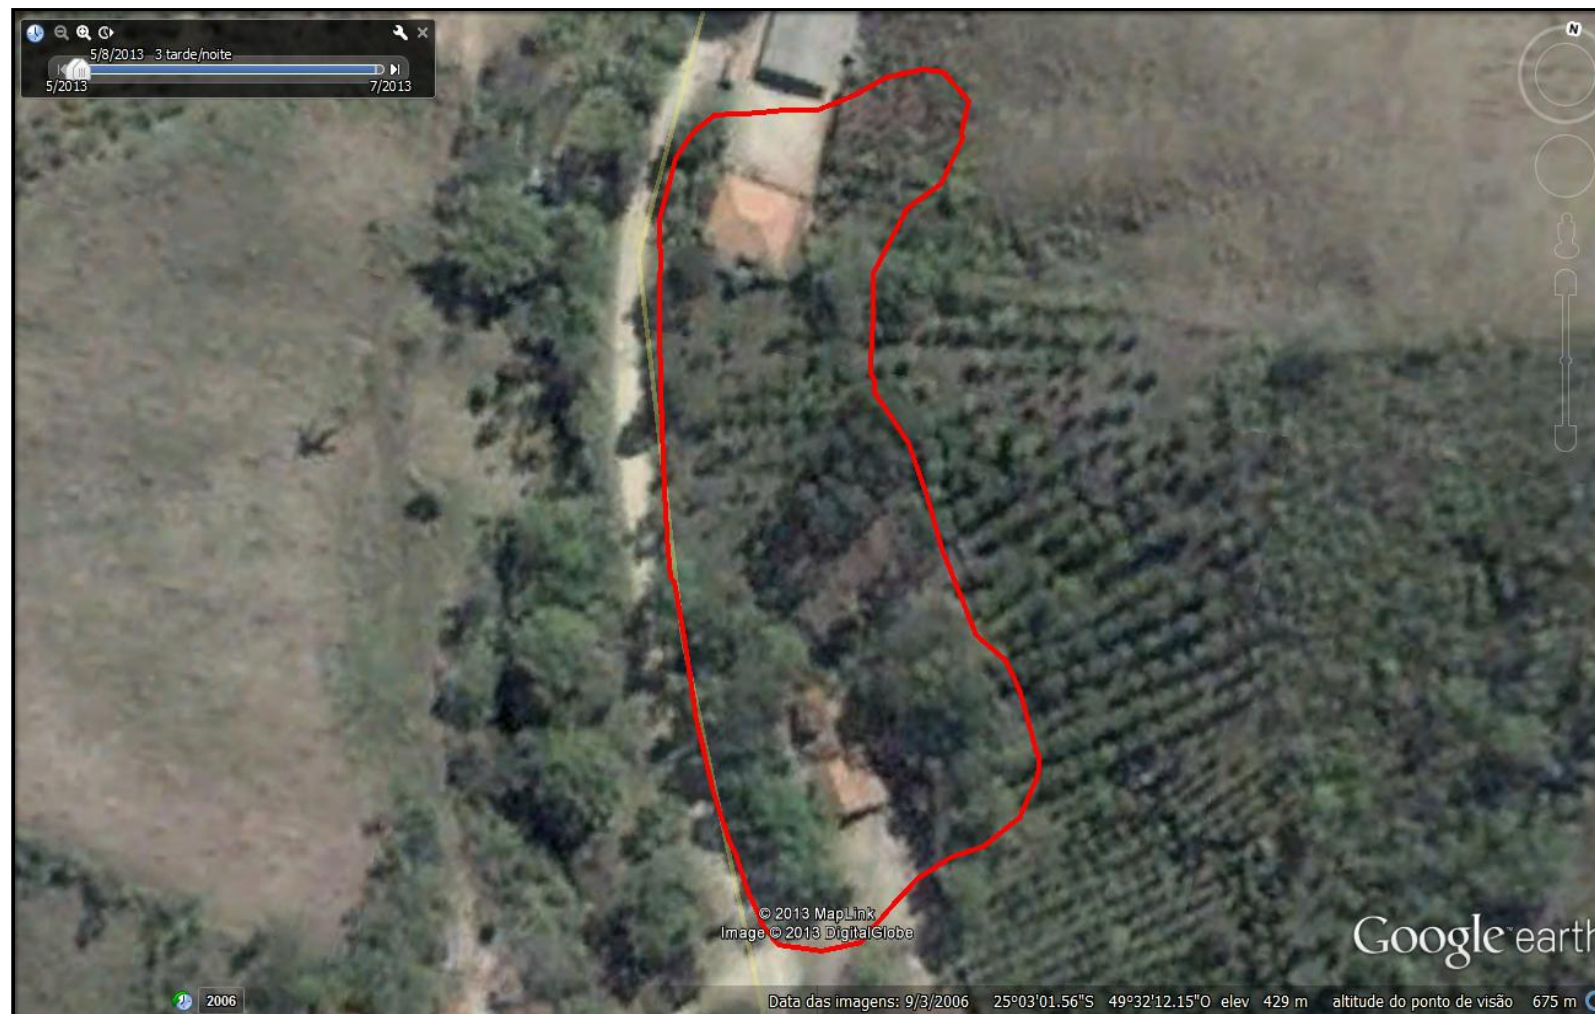
**Descrição:** Casas construídas a beira de encosta com aproximadamente 50 graus de inclinação, e 100m de altura, sem a vegetação nativa (Fotos 1 a 5). Esta encosta apresenta nascentes de água, cicatrizes de escorregamento, trincas, degraus e árvores inclinadas evidenciando o movimento de massa. Uma das casas do polígono foi parcialmente destruída devido a um deslizamento planar (Fotos 03,04 e 05). Foram observados matacões soltos e rolados junto ao material que deslizou no último evento.

**Tipologia do Processo:** Deslizamento planar/ rastejo

**Demolição das moradias e remoção das famílias em risco para áreas seguras.**
