Universidade Estadual do Oeste do Paraná

PARECER TÉCNICO DE ENGENHARIA

Trata-se o presente parecer técnico complementar de engenharia a respeito dos danos e avarias ocorridos nas instalações elétricas da Universidade Estadual do Oeste do Paraná - Campus de Foz do Iguaçu após a ocorrência de tempestade severa que incidiu em toda a região Oeste do Estado do Paraná, em 23 de outubro de 2021, e atingiu fortemente o *campus* da Unioeste em Foz do Iguaçu.

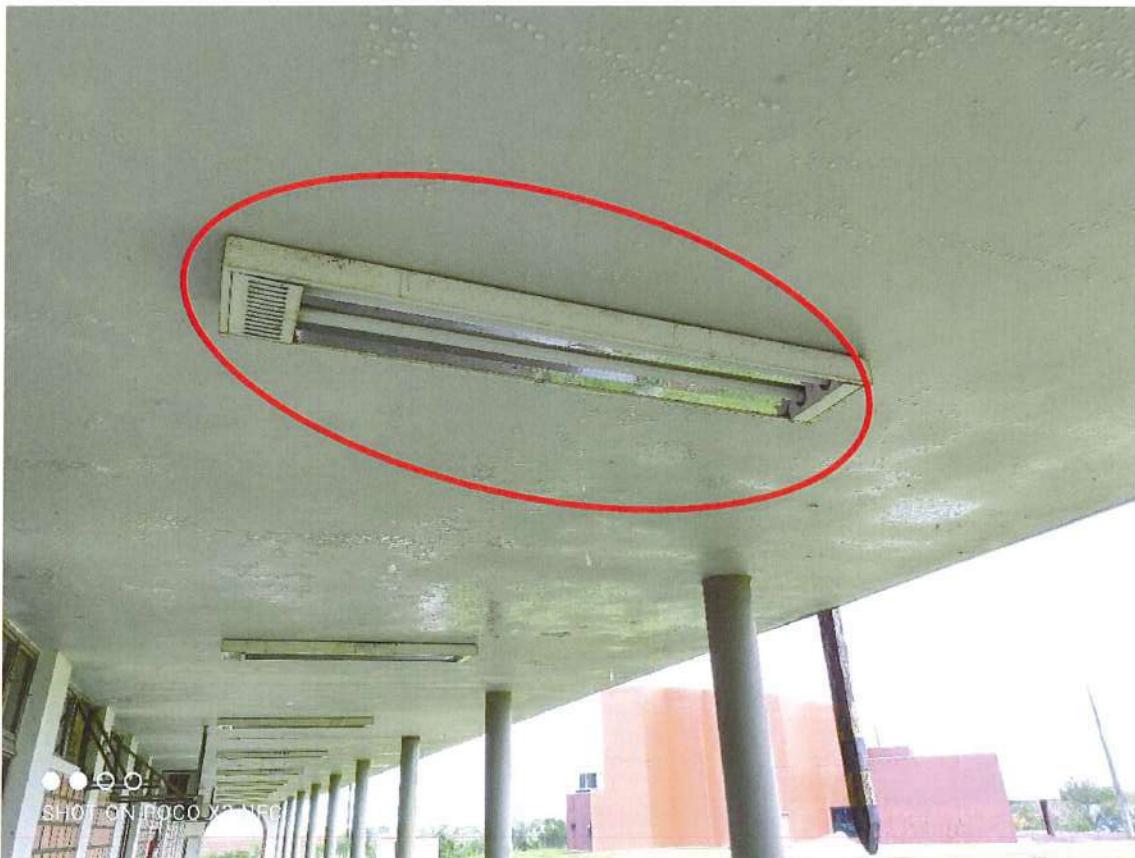
Figura 01: Luminárias do corredor do Bloco F apresentam umidade devido a ação do vendaval. (24/10/2021). Fonte: Diretoria de Planejamento Físico – Unioeste

- 1- Revisão com maior brevidade possível do sistema de instalações elétricas dos blocos afetados pela ação do vendaval do dia 23/10/2021, visto que, o adiamento do cumprimento deste serviço poderá acarretar prejuízos ao patrimônio público, além de prejuízos ainda maiores à vida e integridade dos usuários.
- 2- Realização de acompanhamento técnico/administrativo constante da execução dos serviços de reparo e restauração.

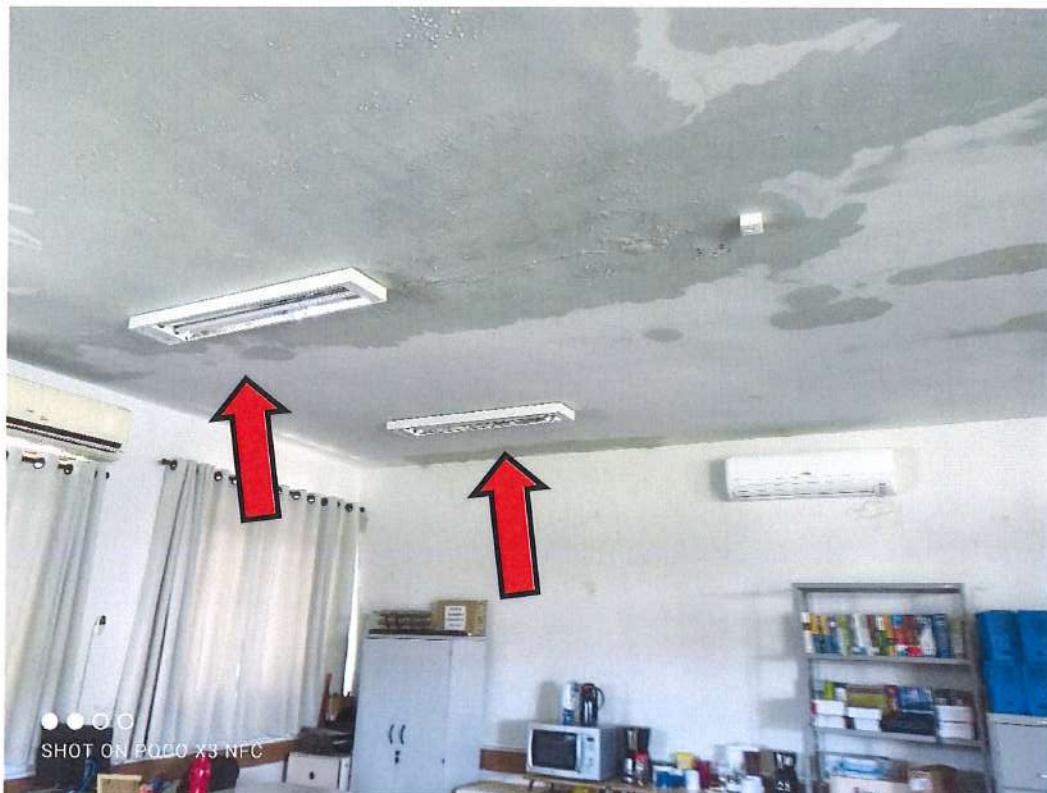
Figura 02: Luminárias das salas do Bloco F apresentam umidade devido a ação do vendaval. (24/10/2021). Fonte: Diretoria de Planejamento Físico – Unioeste

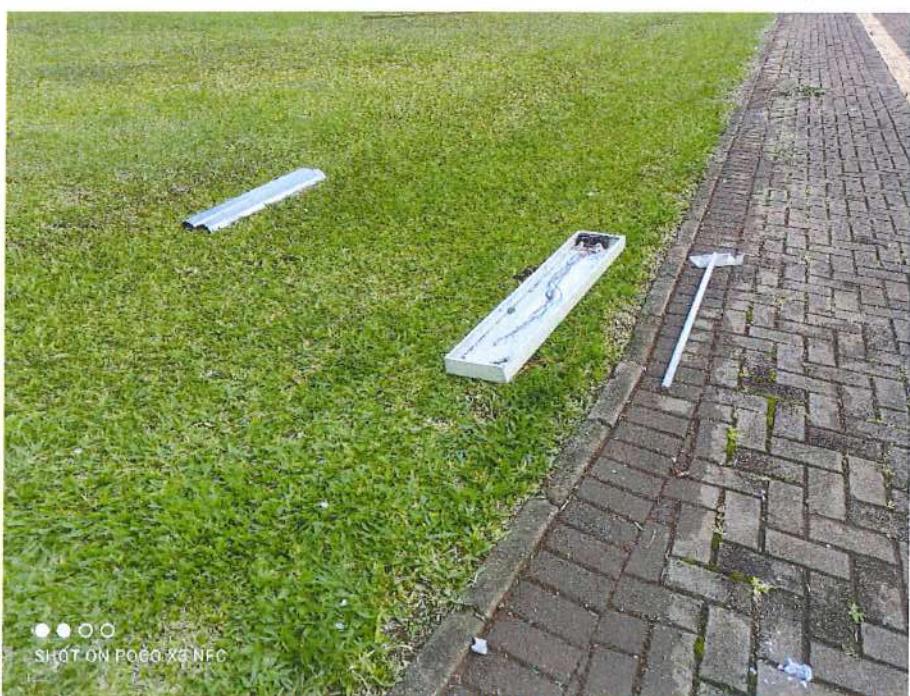
Figura 03: Luminária arrancada devido a ação do vendaval. (24/10/2021). Fonte: Diretoria de Planejamento Físico – Unioeste

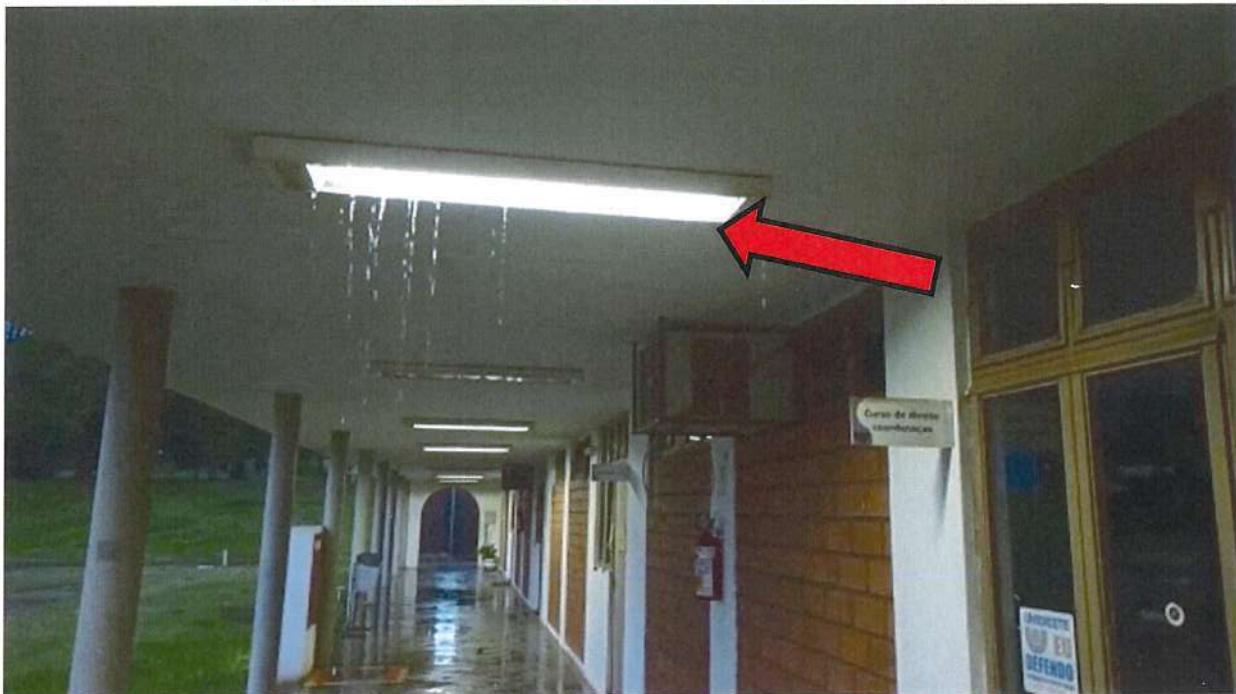
Figura 04: Luminárias escorrendo água. (23/10/2021). Fonte: Diretoria de Planejamento Físico – Unioeste

Com deslocamento das instalações elétricas devido aos fortes ventos e chuvas houve comprometimento do nível de isolamento dos condutores de cobre e da proteção mecânica dos eletrodutos, não sendo recomendável que reutilize-os, uma vez que eletricidade é um fenômeno físico que perante suas manifestações não se pode contar com os sentidos, tais como visão e audição, ou seja, diante de uma percepção visual, em um primeiro momento pode-se levar a crer, erradamente, que não houveram danos suficientes ao ponto de colocar em risco a edificação.

As instalações elétricas das edificações apresentadas não possuem o grau de proteção adequado para exposição às intempéries, sendo que presença da água na fiação elétrica e demais equipamentos elétricos podem ocasionar diversos prejuízos, como: comprometimento da integridade dos cabos e componentes do sistema, falhas nas conexões, falta de energia, curtos-circuitos e princípio de incêndios.

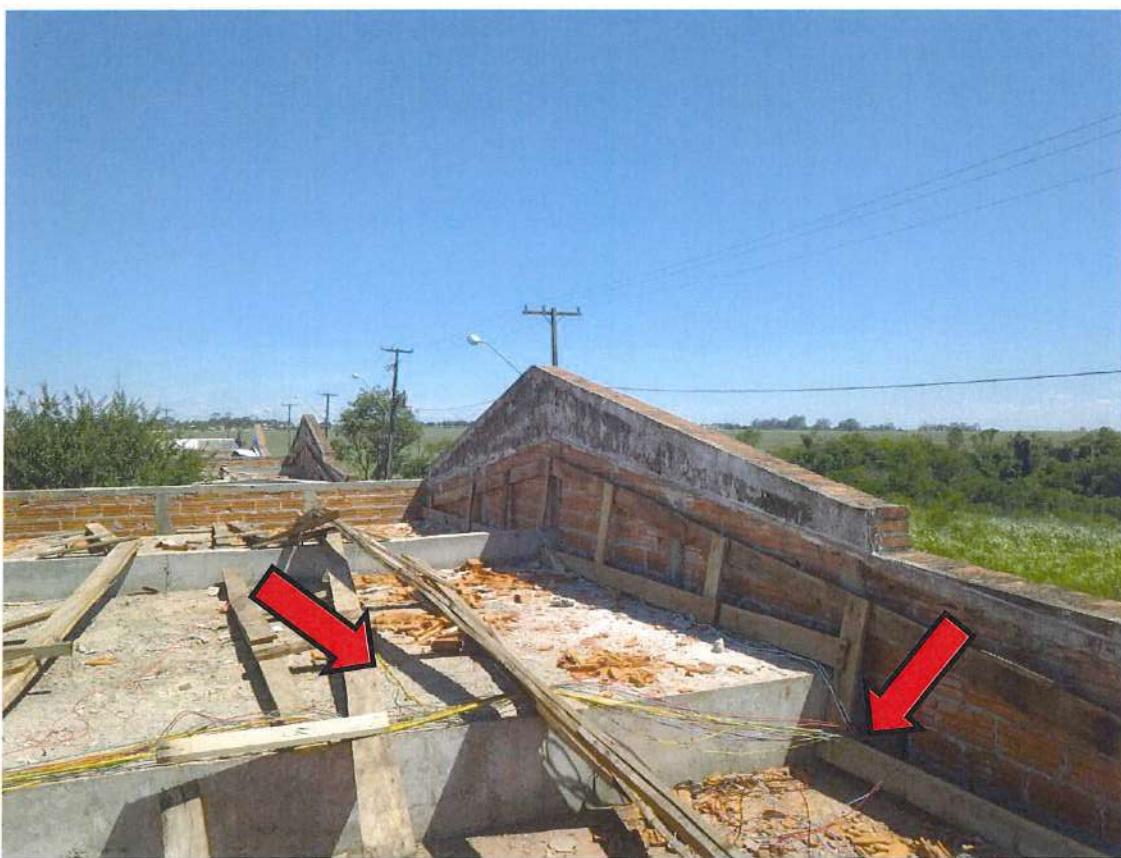
Observa-se ainda que toda a fiação/cabeamento elétrico principal e de distribuição da edificação, encontrava-se instalada entre a laje e o telhamento, como era prática comum realizada antigamente, e, neste sentido, toda fiação foi comprometida e arrancada juntamente com o telhado, conforme figura abaixo:

Figura 04: Cabos Elétricos arrancados pela ação do vento do vendaval. (21/11/2021). Fonte: Diretoria de Planejamento Físico – Unioeste
