## **LAUDO DE EXAME DE LOCAL DE ACIDENTE DE TRÂNSITO E MORTE**

A Rodovia Federal BR 277, no trecho em que ocorreu o fato, km 34, coordenadas geográficas em graus decimais: -25.571221 e -48.816770 (datum WGS84), Município de Morretes – PR, sentido Paranaguá, se desenvolvia em declive acentuado de um trecho sinuoso de serra com curva para a direita, seguida de uma reta com aproximadamente 200 m e em seguida curva acentuada para a esquerda. Altitude aproximada de 150 m em relação ao nível do mar. No total, são aproximadamente 25 km de serra com inclinação contínua, cujo desnível é de aproximadamente 800 m até o trecho do acidente.

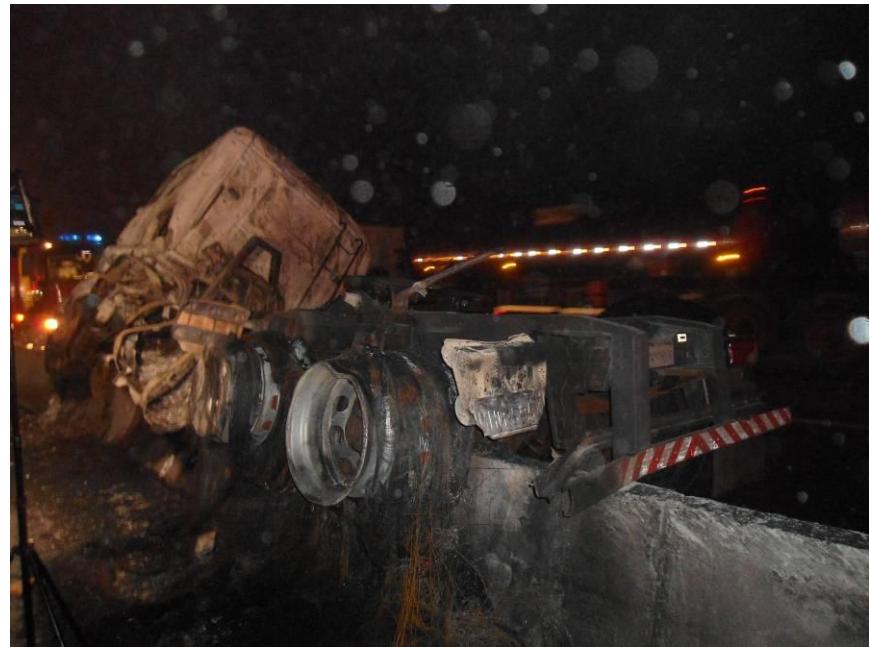
Após o acidente, cujo cenário se encontrava satisfatoriamente isolado e preservado, o veículo encontrava-se parcialmente incinerado e alinhado sobre a mureta central divisória de fluxo, distante aproximadamente 320 metros contados ao longo do eixo da rodovia a partir do ponto em que foram verificados os primeiros indícios do choque/colisão, ou seja, no km 34,105. As chamas consumiram totalmente os elementos combustíveis que compunham a cabine e o motor. Mantiveram-se preservadas as rodas, pneumáticos e mangueiras localizadas na região lateral direita, terço médio e posterior.

**V1A** apresentava avarias características de choque na lateral esquerda orientadas da região anterior para a posterior, compatíveis com a altura da mureta central.

Imagen 10 – vista posterior e esquerda, local e posição final de **V1A**.

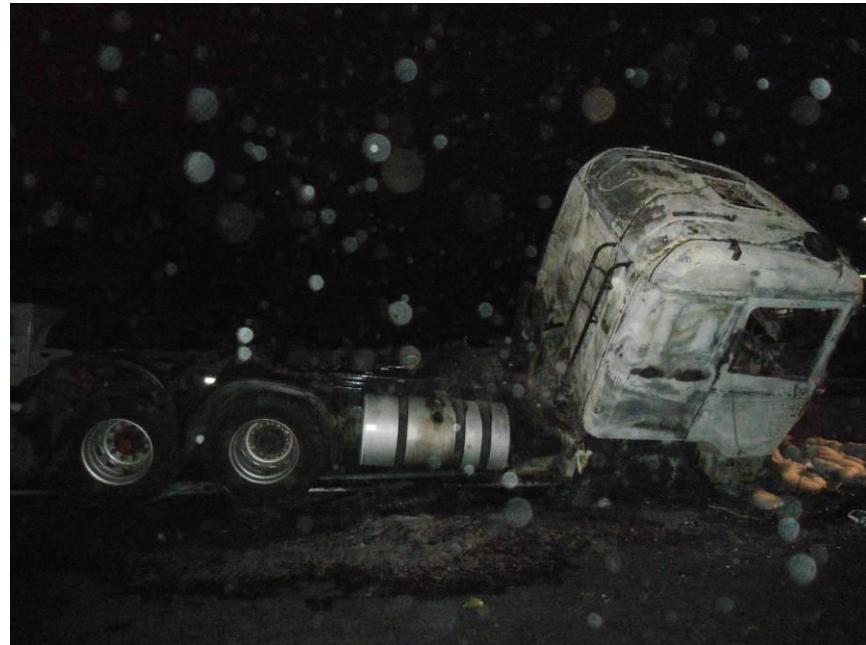
Imagen 12 – vista lateral direita, local e posição final de **V1A**.

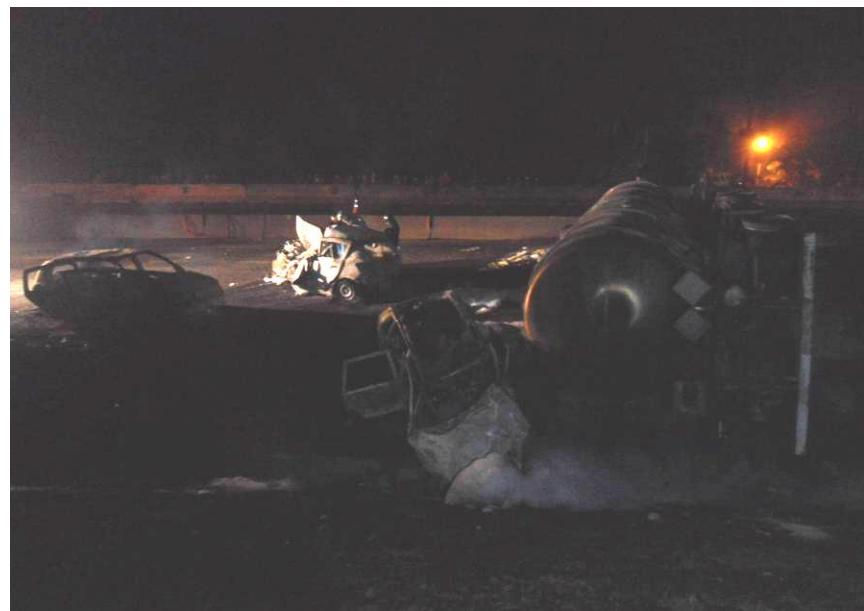
O veículo tanque encontrava-se incinerado e tombado para a esquerda sobre o leito da pista de sentido de fluxo contrário ao que trafegava quando do acidente, perpendicularmente ao eixo da rodovia e com a sua região anterior voltada para a mureta central, distante aproximadamente 299 metros contados ao longo do eixo da rodovia a partir do ponto em que foram verificados os primeiros indícios do choque/colisão, km 34,105. Apresentava avarias de grande monta em decorrência do incêndio proporcionado pelo derramamento da substância que transportava em seu compartimento único, o qual, quando do exame, se encontrava desprovido de tampa. Foram verificadas amolgaduras severas na região anterior do tanque decorrentes do choque contra a mureta central e das sucessivas colisões frontais após a invasão da pista de fluxo contrário.

Imagen 15 – vista posterior e posição final **V1B** após as diversas colisões.

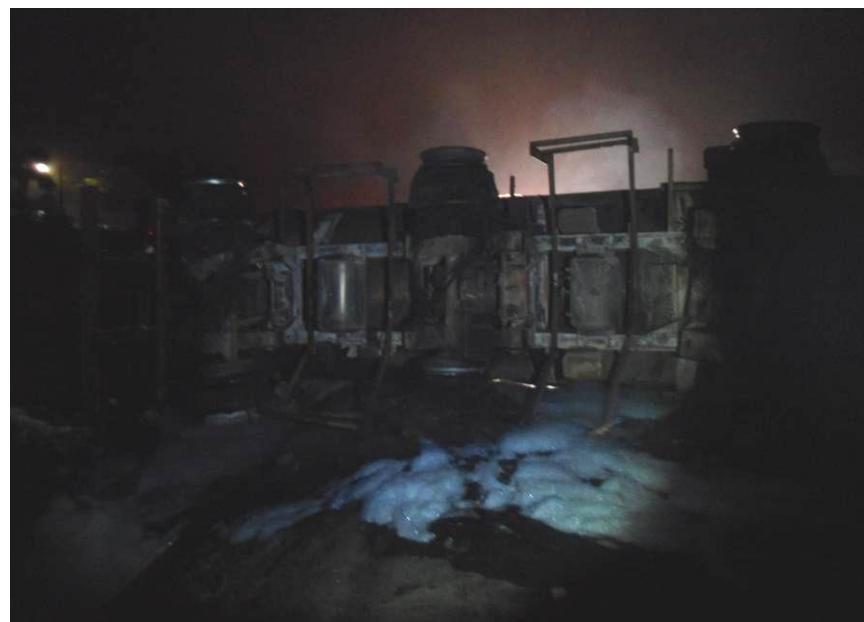
Imagen 16 – vista inferior e posição final **V1B** após as diversas colisões.

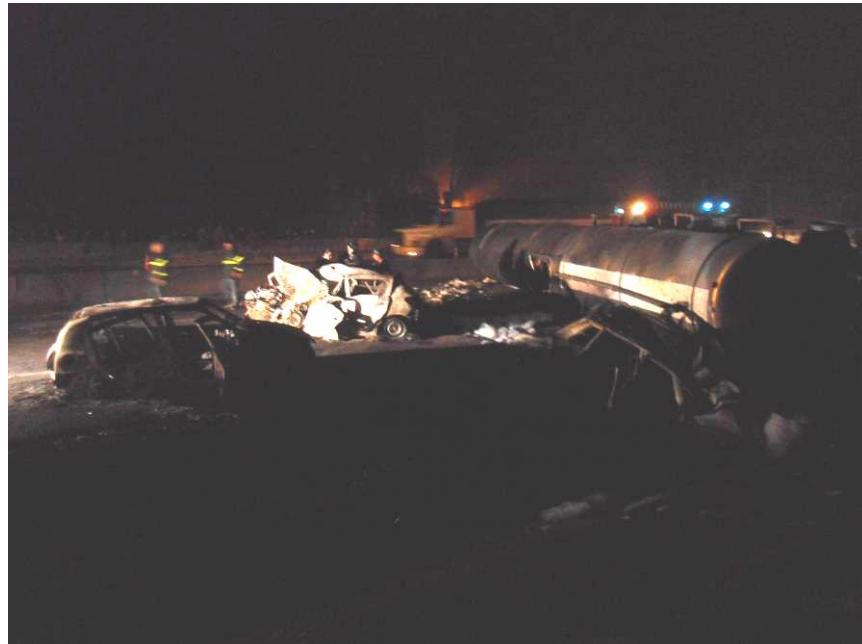
Imagen 17 – vista posterior e superior e posição final **V1B** após as diversas colisões.

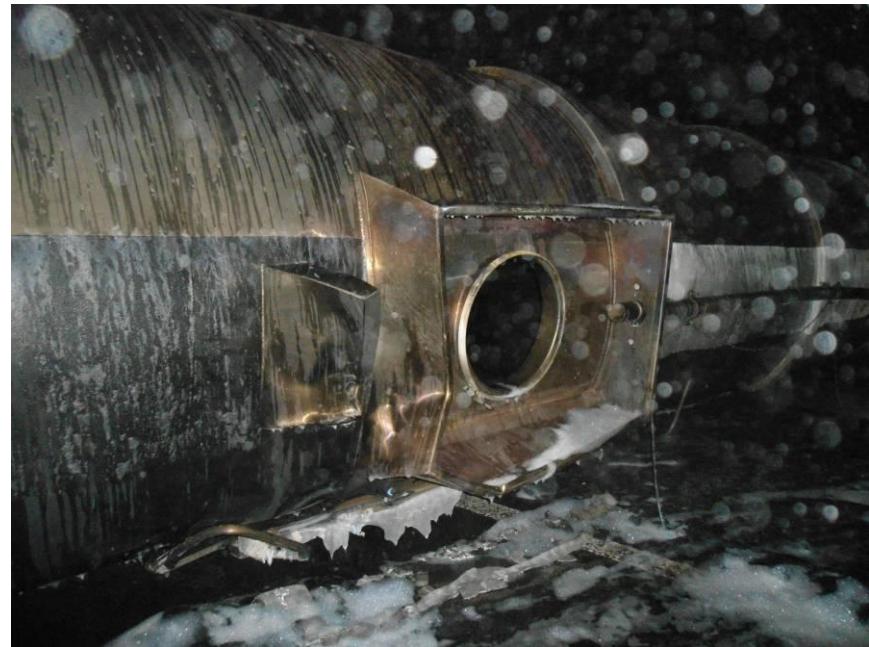
Imagen 19 – abertura de entrada superior (boca) do tanque de **V1B**.

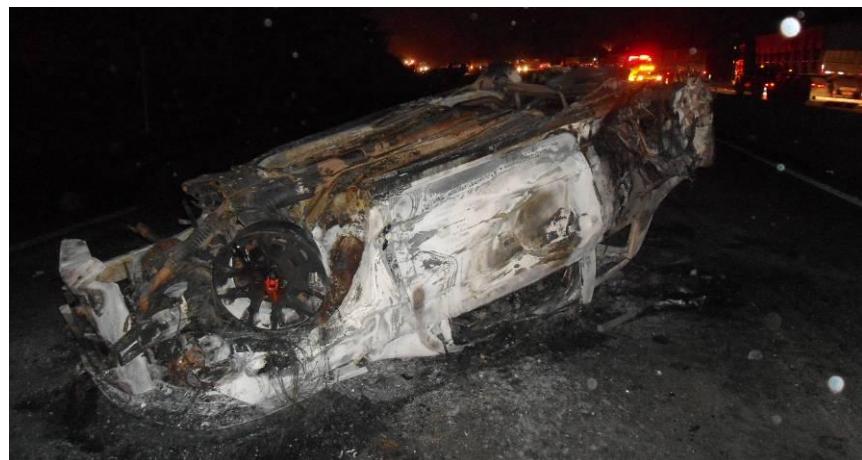
Amolgaduras produzidas em consequência de choque e/ou colisão em toda a lateral direita, mais acentuadamente no terço anterior e posterior, as quais foram produzidas da região no sentido da região posterior para a anterior de **V2**.

Amolgaduras características de choque e/ou colisão na lateral esquerda, terço anterior, produzidas no sentido da região anterior para a posterior. Na mesma região do veículo, houve a ruptura do sistema de freios, suspensão e tração, inclusive com o desprendimento e projeção da roda. Também foram observadas marcas de sulcagens por arrasto horizontais produzidas no sentido da região anterior para a posterior de **V2** e compatíveis com a altura da mureta divisória central da rodovia (80 cm).

Imagen 24 – local e posição final de **V2** (vista I).

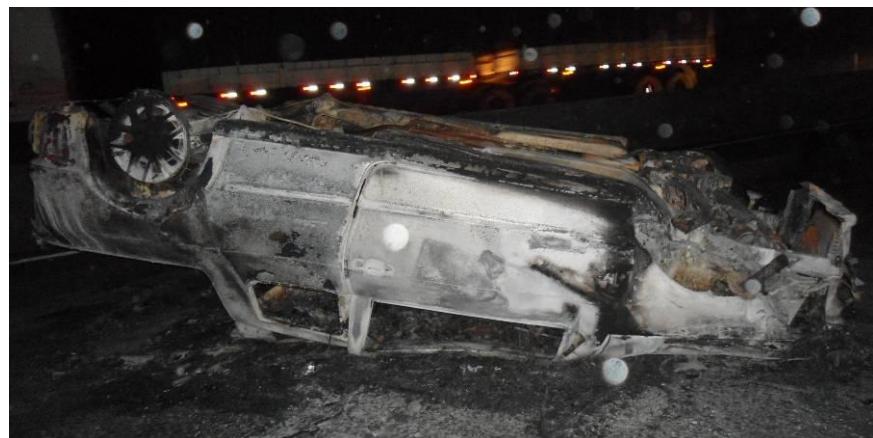
Imagen 25 – local e posição final de **V2** (vista II).

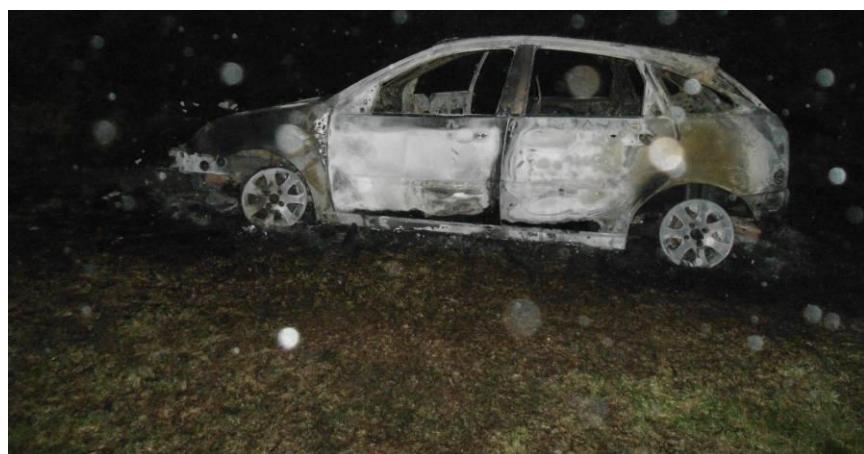
Imagen 32 – vista lateral esquerda de **V3**, local e posição final.

As chamas consumiram totalmente os elementos combustíveis que compunham o veículo. Não foram verificadas avarias decorrentes de colisão na lataria de **V3**.

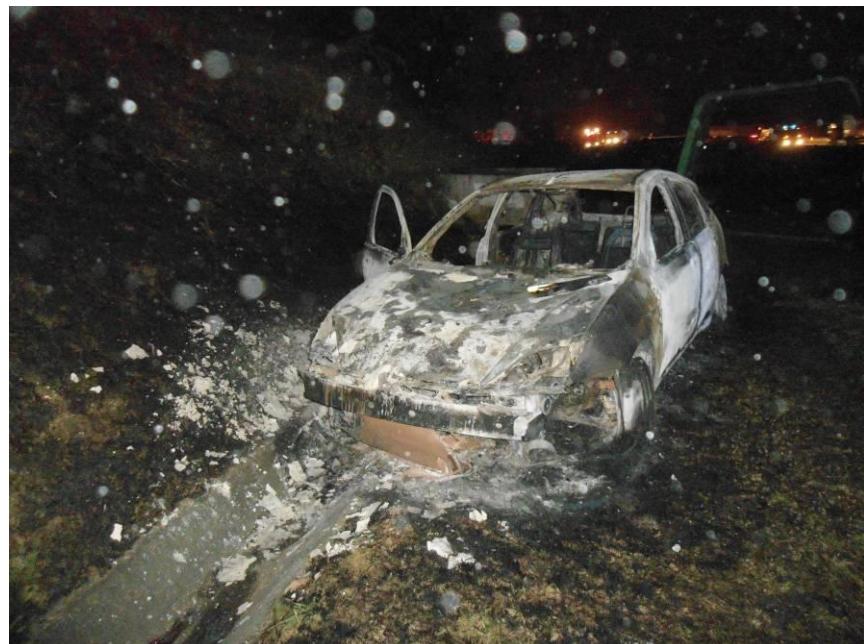
Imagen 33 – vista frontal de **V3**, local e posição final.

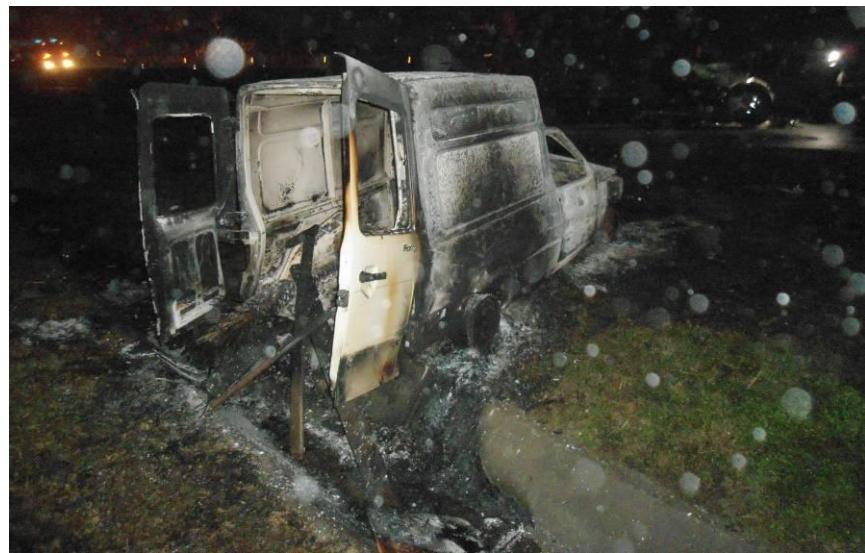
Amolgaduras severas na região frontal, terço esquerdo, as quais se estendiam pela lateral esquerda. Tais deformações apresentavam orientação da região anterior para a posterior de **V4**.

Imagen 35 – vista posterior e direita de **V4**, local e posição final.

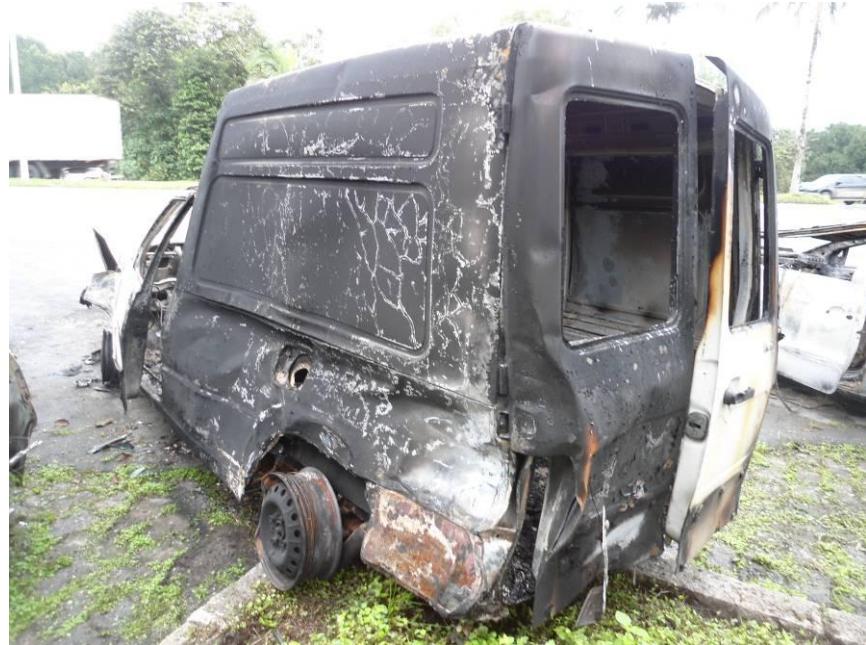
Imagen 36 – vista posterior e esquerda de **V4**.

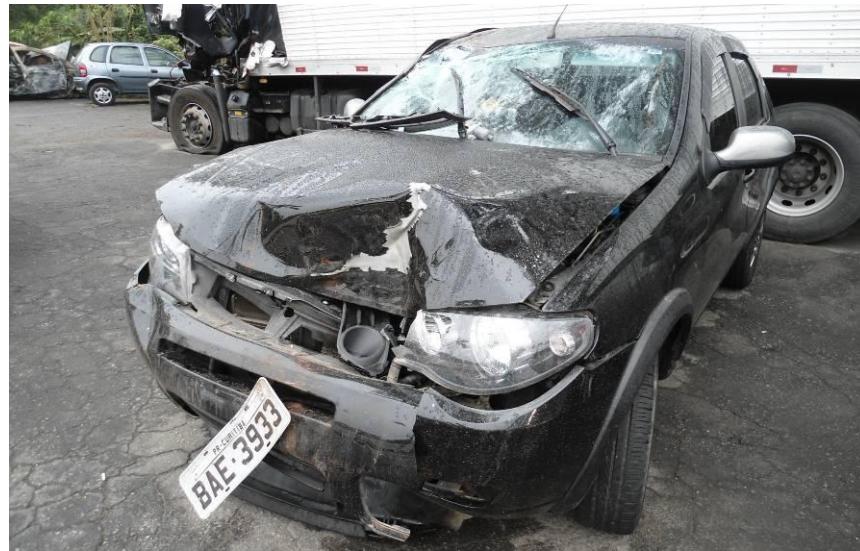
Afundamento e acomodação da roda estepe oriunda de **V1B** sobre a tampa do cofre do motor (capô). Outra roda com as mesmas características se encontrava sobre a pista de rolagem direita, distante 12 metros de **V6** na direção oposta ao fluxo daquela via.

Imagen 42 – vista anterior de **V6**.

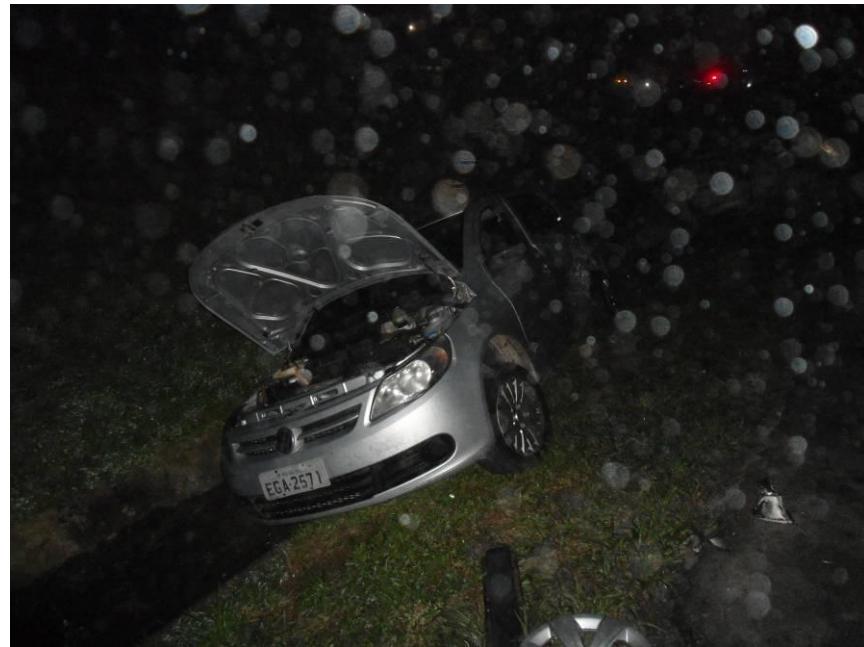
Imagen 48 – vista frontal e lateral esquerda de **V8**, local e posição final.

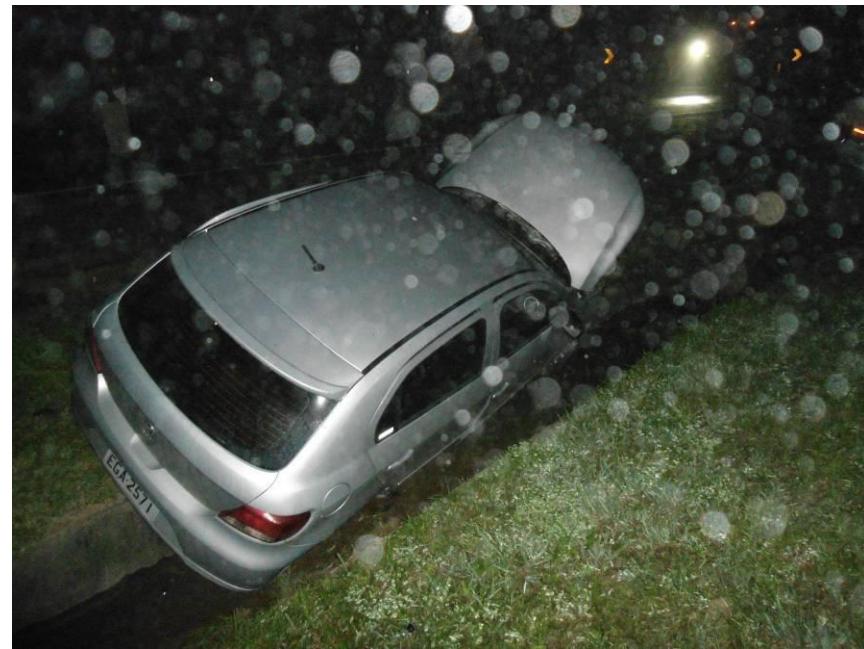
Imagen 49 – vista posterior e lateral direita de **V8**, local e posição final.

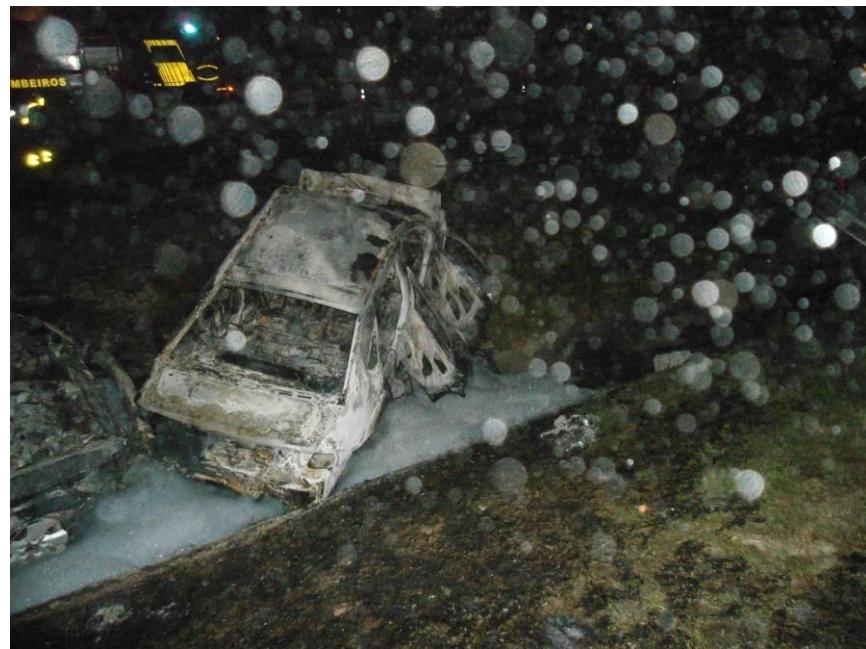
Imagen 51 – vista superior de **V9**, local e posição final.

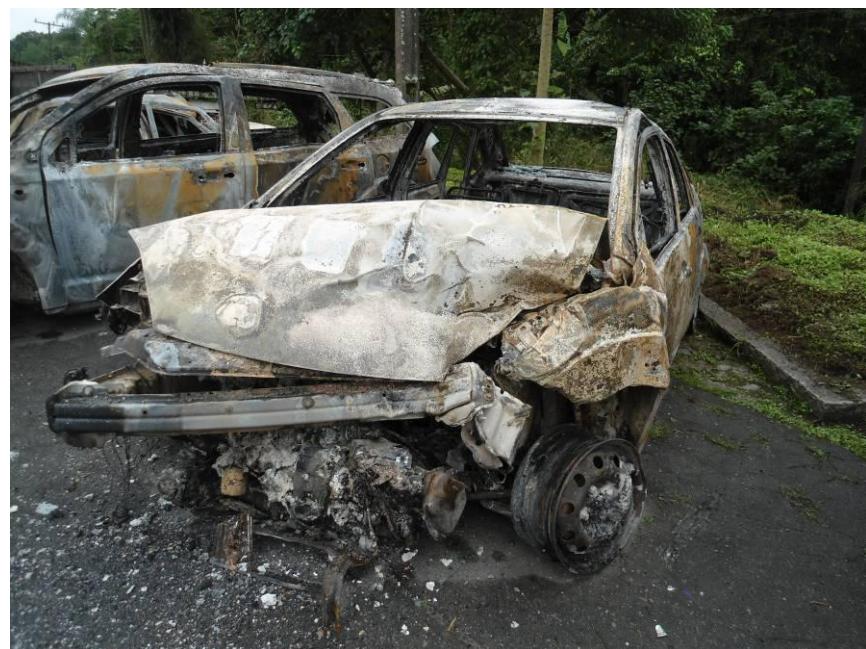
Imagen 52 – vista frontal e lateral esquerda de **V9**.

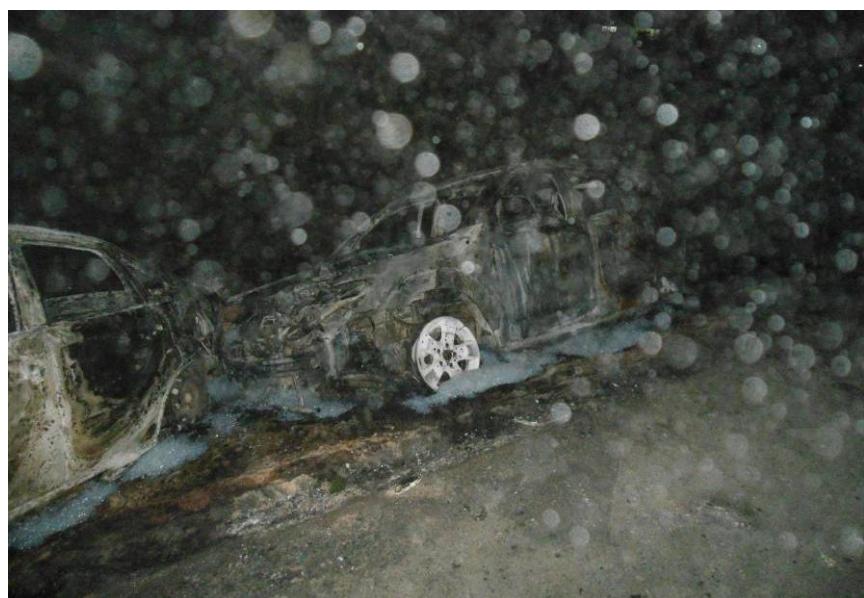
As chamas consumiram totalmente os elementos combustíveis que compunham o veículo. Não foram verificadas avarias significativas decorrentes de colisão na lataria de **V10**.

Imagen 53 – vista frontal e lateral esquerda de **V10**, local e posição final.

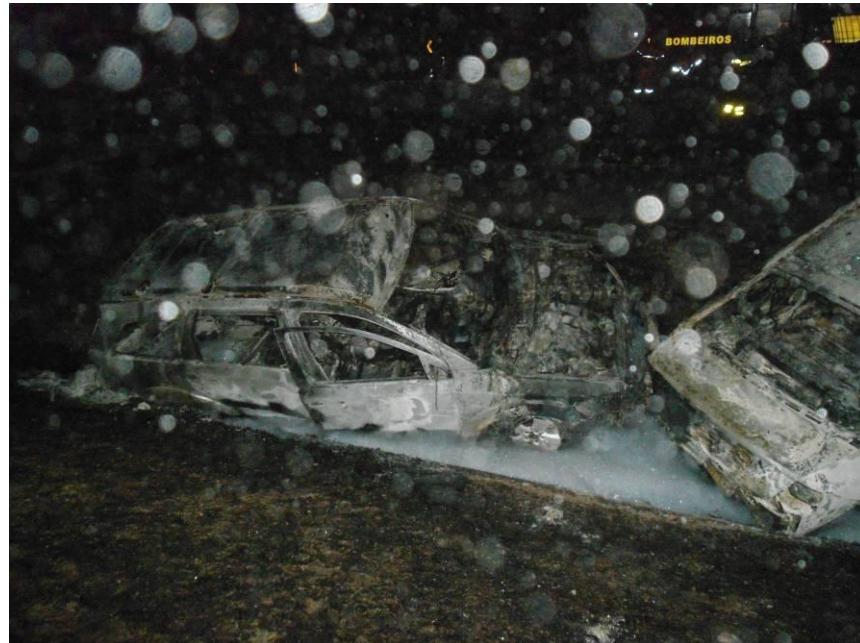
Imagen 54 – vista superior e lateral direita de **V10**, local e posição final.

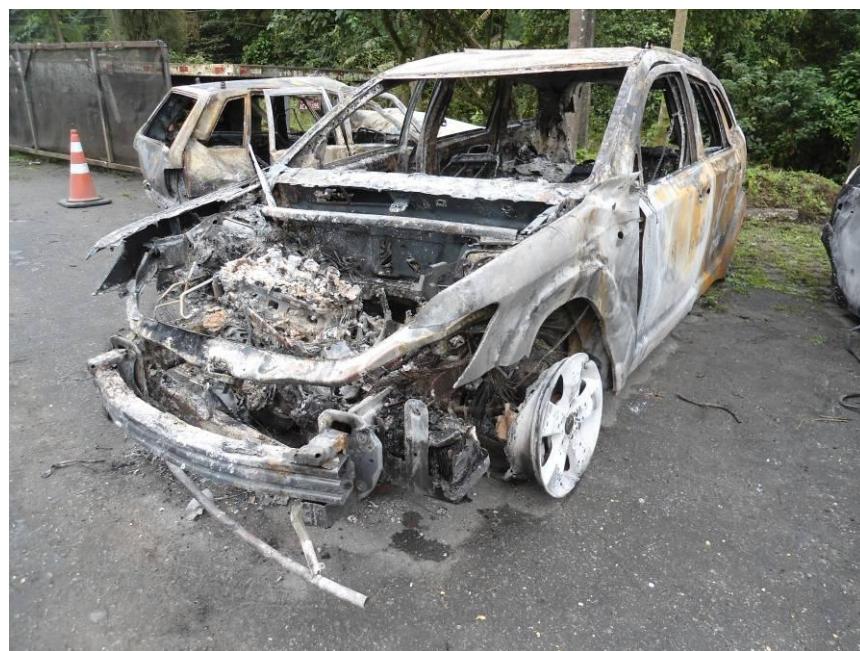
Imagen 55 – vista frontal e lateral esquerda de **V10**.

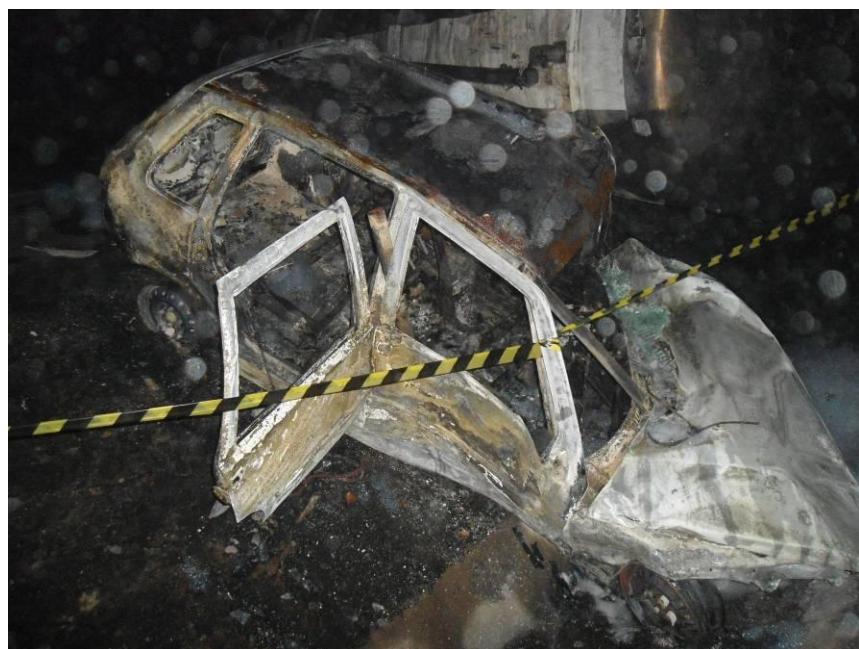
As chamas consumiram totalmente os elementos combustíveis que compunham o veículo. Em relação às avarias relevantes à dinâmica do acidente foram observadas amolgaduras severas na região frontal, terços esquerdo e médio, as quais se estendiam pela lateral esquerda, terços anterior e médio. Tais deformações apresentavam orientação da região anterior para a posterior de **V11**.

Imagen 57 – vista superior e lateral direita de **V11**, local e posição final.

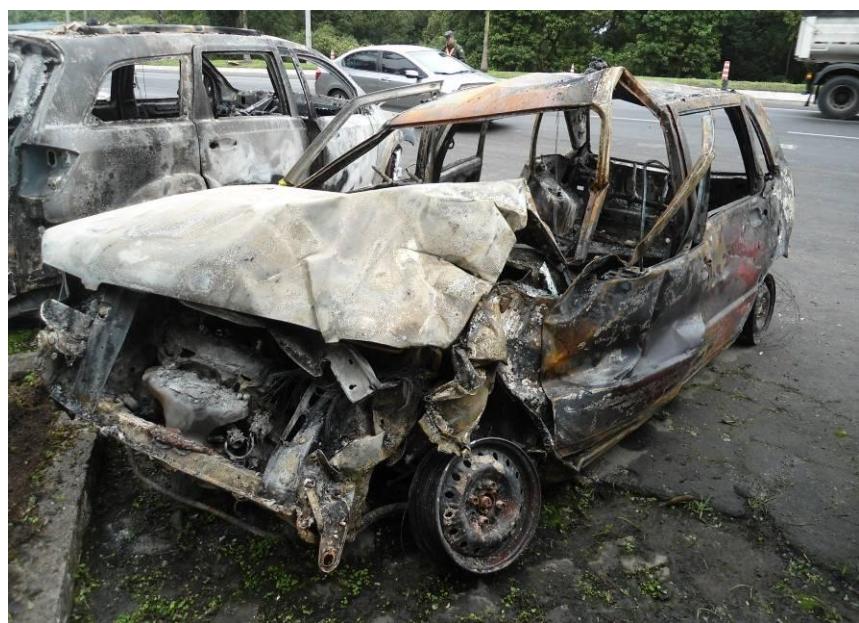
Imagen 58 – vista frontal e lateral esquerda de **V11**.

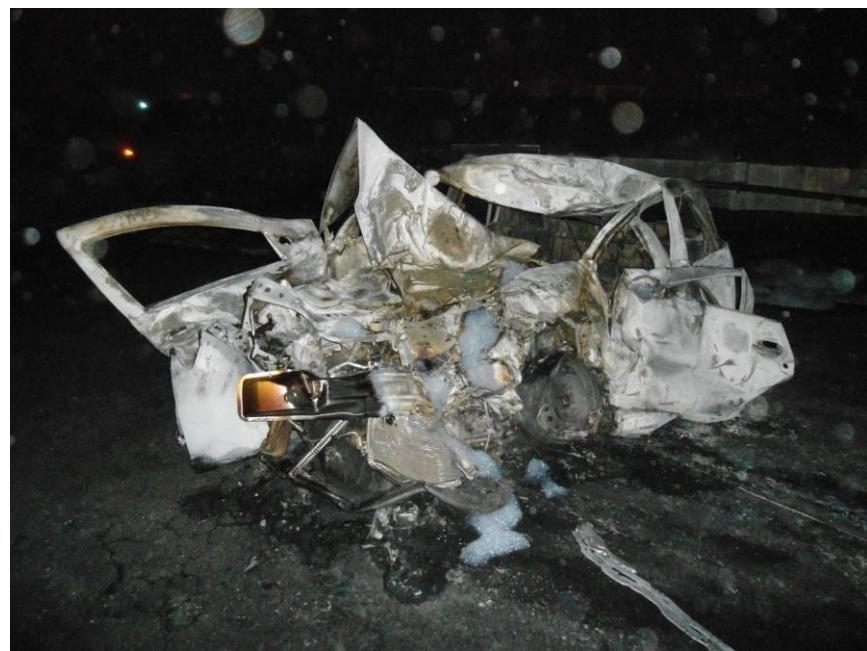
Diante das avarias verificadas e da localização de **V12** em relação à posição final de todos os veículos envolvidos, admite-se a possibilidade de que este veículo colidiu contra a região frontal do tanque de **V1B** e por ele foi arrastado até a sua posição de repouso.

Imagen 59 – vista frontal e lateral esquerda de **V12**, local e posição final.

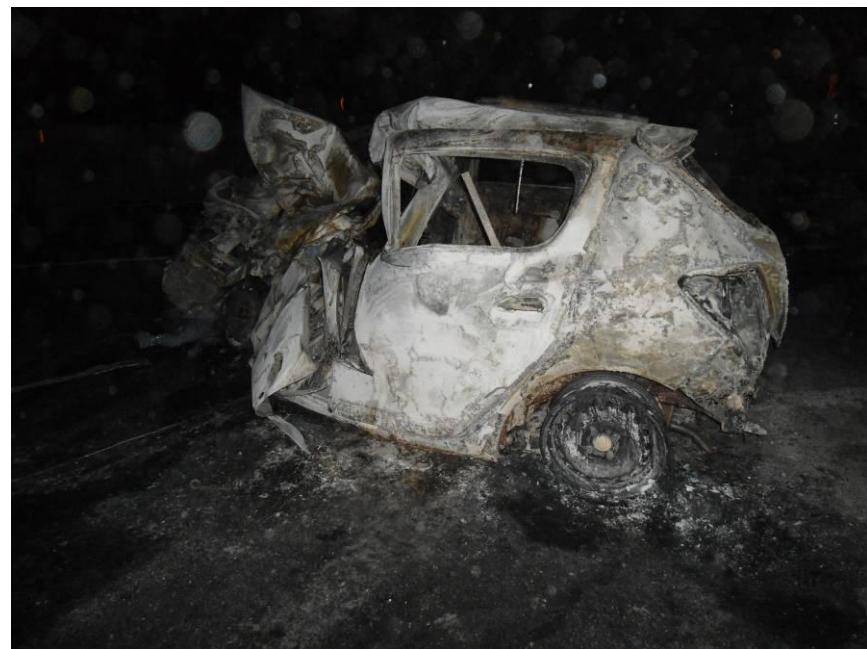
Imagen 60 – vista lateral esquerda de **V12**, local e posição final.

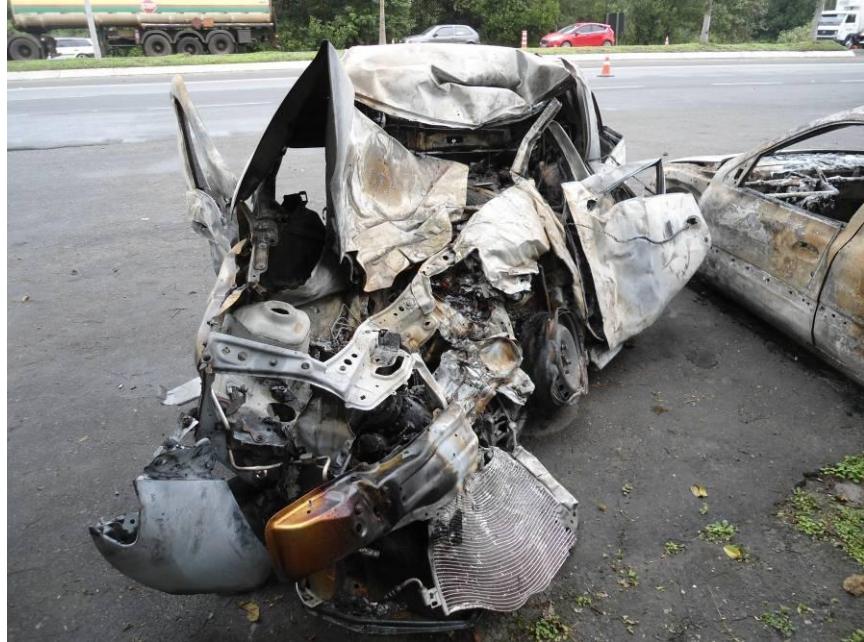
Imagen 61 – vista frontal de **V12**.

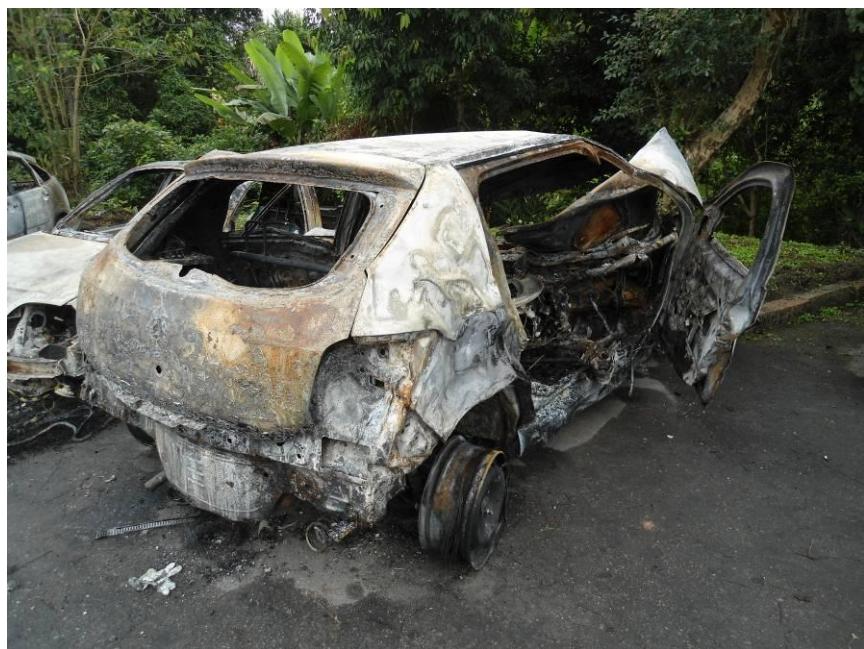
Amolgaduras medianas características de colisão localizadas na região lateral direita, terços posterior e médio. Tais deformações apresentavam orientação da direita para a esquerda de **V12**.

Imagen 62 – vista posterior e lateral direita de **V12**.

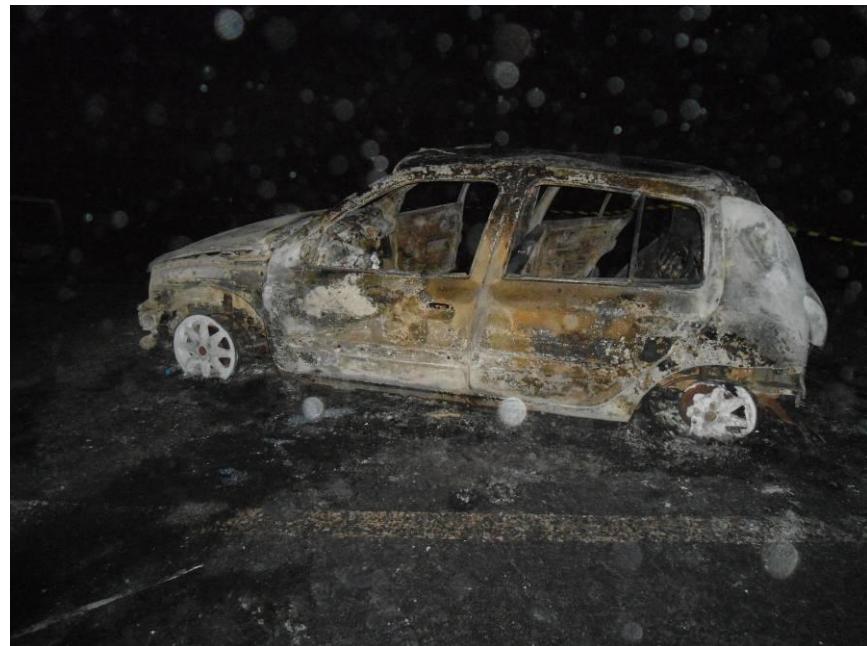
As chamas consumiram totalmente os elementos combustíveis que compunham o veículo. Não foram verificadas avarias decorrentes de colisão na lataria de **V13**.

Imagen 64 – vista lateral esquerda de **V13**, local e posição final.

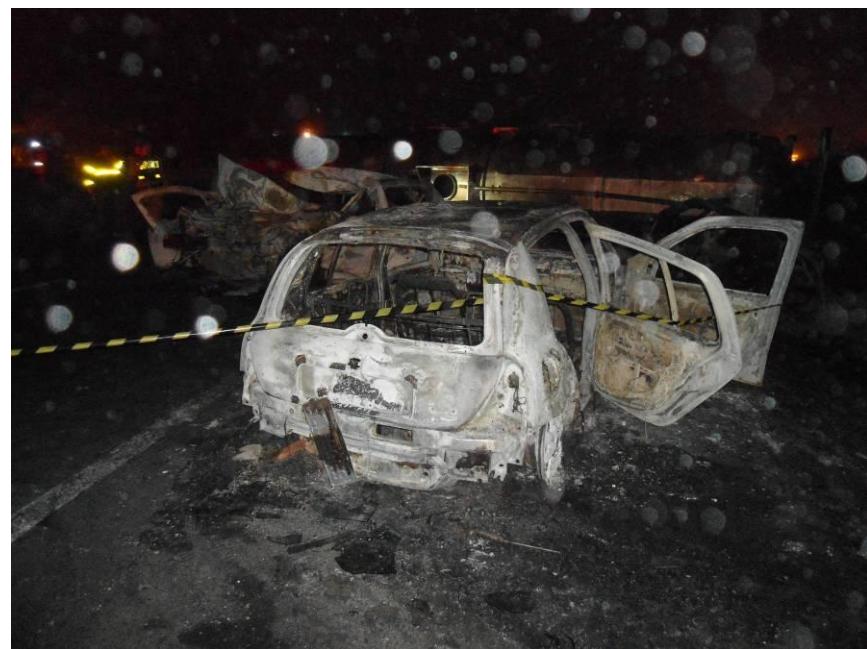
Imagen 65 – vista posterior e lateral direita de **V13**, local e posição final.

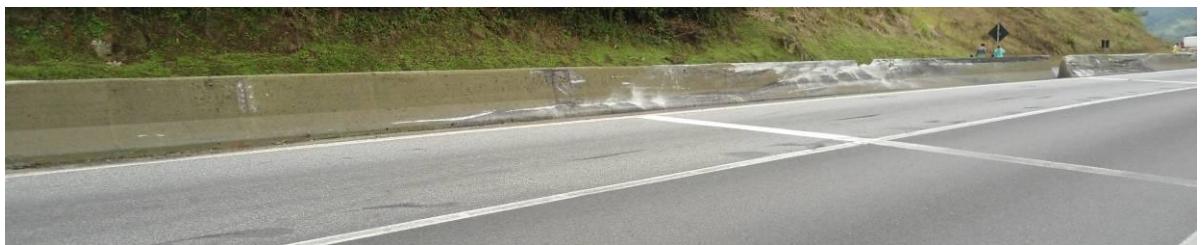
37 m após a primeira ruptura da mureta, novos sulcos, marcas de atrito de lataria e de pneumáticos, com extensão aproximada de 23 m, na lateral e topo da referida barreira, ainda no sentido de fluxo Paranaguá. Ao término destas marcas e já na pista esquerda de sentido de fluxo contrário, sulcos e marcas circulares de

Imagen 69 – primeiras marcas da transposição de **V1B** sobre a mureta, sentido Paranaguá.

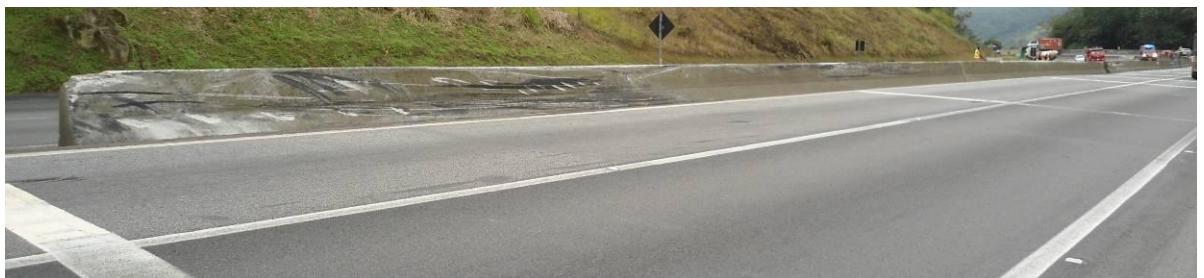
Imagen 70 – local da transposição de **V1B** sobre a mureta central, sentido Paranaguá.

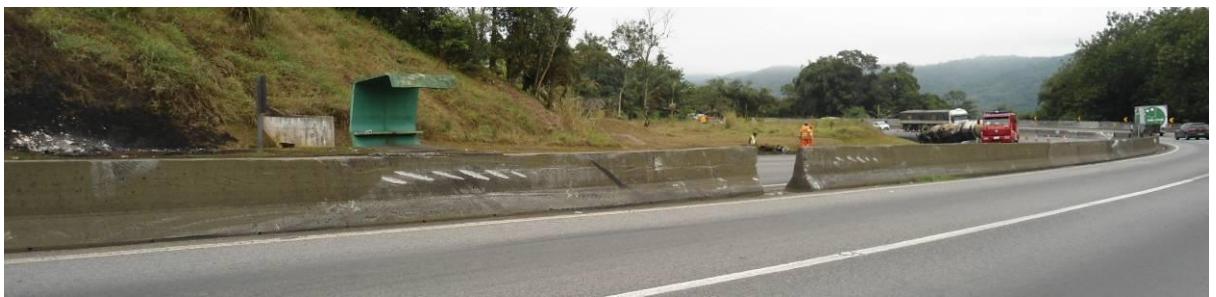
metálica, sobre o topo da mureta, estendo-se por mais 21 m até o ponto de parada de **V1A** sobre a referida divisória de sentido de fluxo.

Imagen 76 – vista diurna das investidas de **V1A** contra a mureta central, sentido Paranaguá.
